## 改善箇所説明図

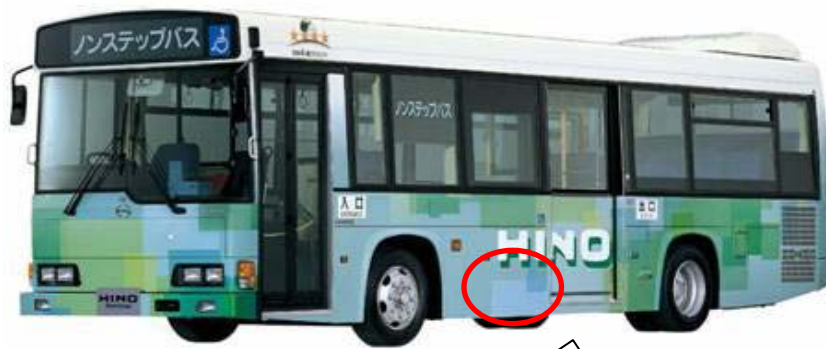
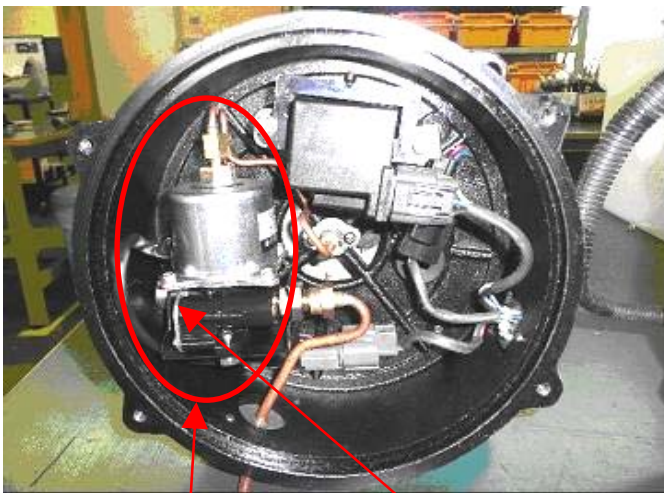
燃料ポンプ

基準不適合発生箇所

車室内暖房用の燃焼式ヒータにおいて、バーナヘッド(燃焼機)の燃料ポンプの製造が不適切なものがある。そのため、そのままの状態で使用を続けると、燃料ポンプから燃料が漏れ、最悪の場合、漏れた燃料がヒータの熱により発火するおそれがある。

全車両を点検し、不具合品が装着されている場合には対策品の燃料ポンプまたは対策品の燃料ポンプを装着したバーナヘッドに交換する。

識別 : 改善実施暖房装置には、改善実施済みであることが認識できるネームプレートをバーナヘッド前方のカバー面(既存ネームプレート位置)に貼付する。
