改善箇所説明図 ②

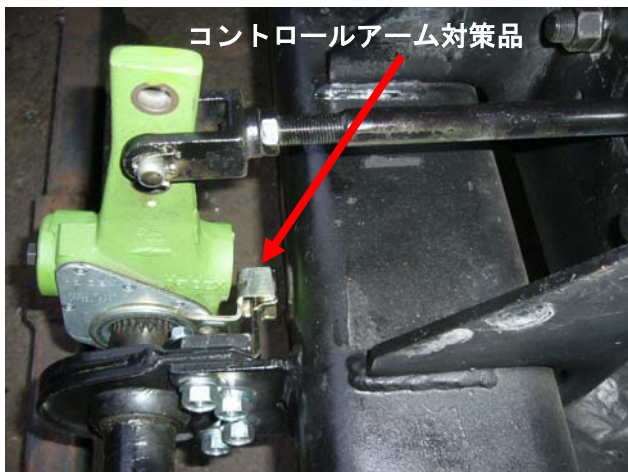
オートマチックスラックアジャスタのコントロールアーム (対策品)

オートマチックスラックアジャスタのコントロールアームを対策品と交換する。
