改善箇所説明図②

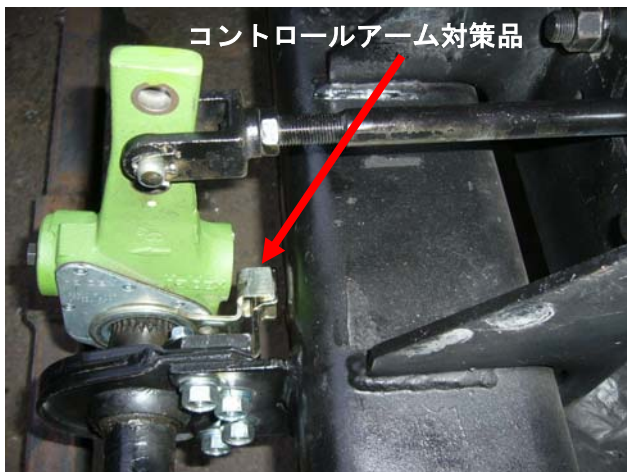
オートマチックスラックアジャスタのコントロールアーム (対策品)

コントロールアーム対策品

《改善内容》  
 オートマチックスラックアジャスタのコントロールアームを対策品と交換する。
