改善箇所説明図

①暫定対策

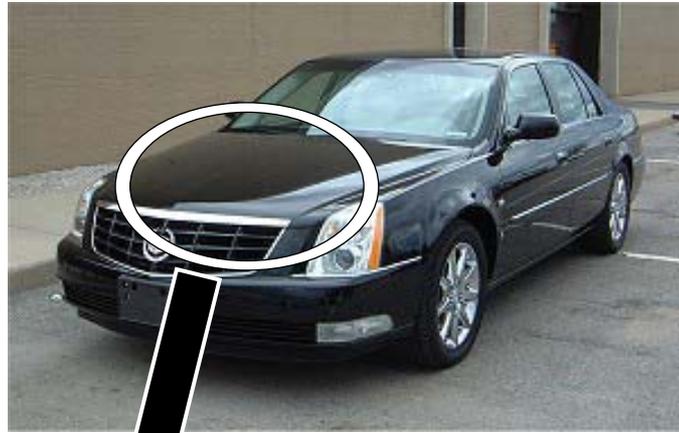
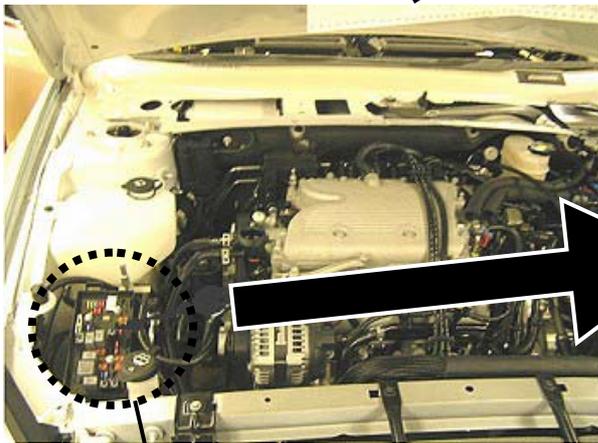
洗浄液の凍結防止用ヒータを制御する電子回路において、製造工程で異物が付着したものがあある。そのため、当該回路が短絡し、最悪の場合、火災が発生するおそれがある。

暫定措置として、全車両、ヒータ部への電源供給用ヒューズを取外し、機能を停止する。

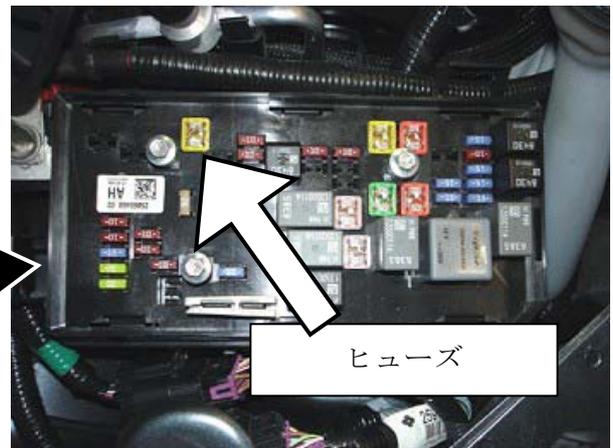
ヒューズボックス

基準不適合発生箇所

識別方法：ヒューズの有無にて識別を確認する。
