改善箇所説明図

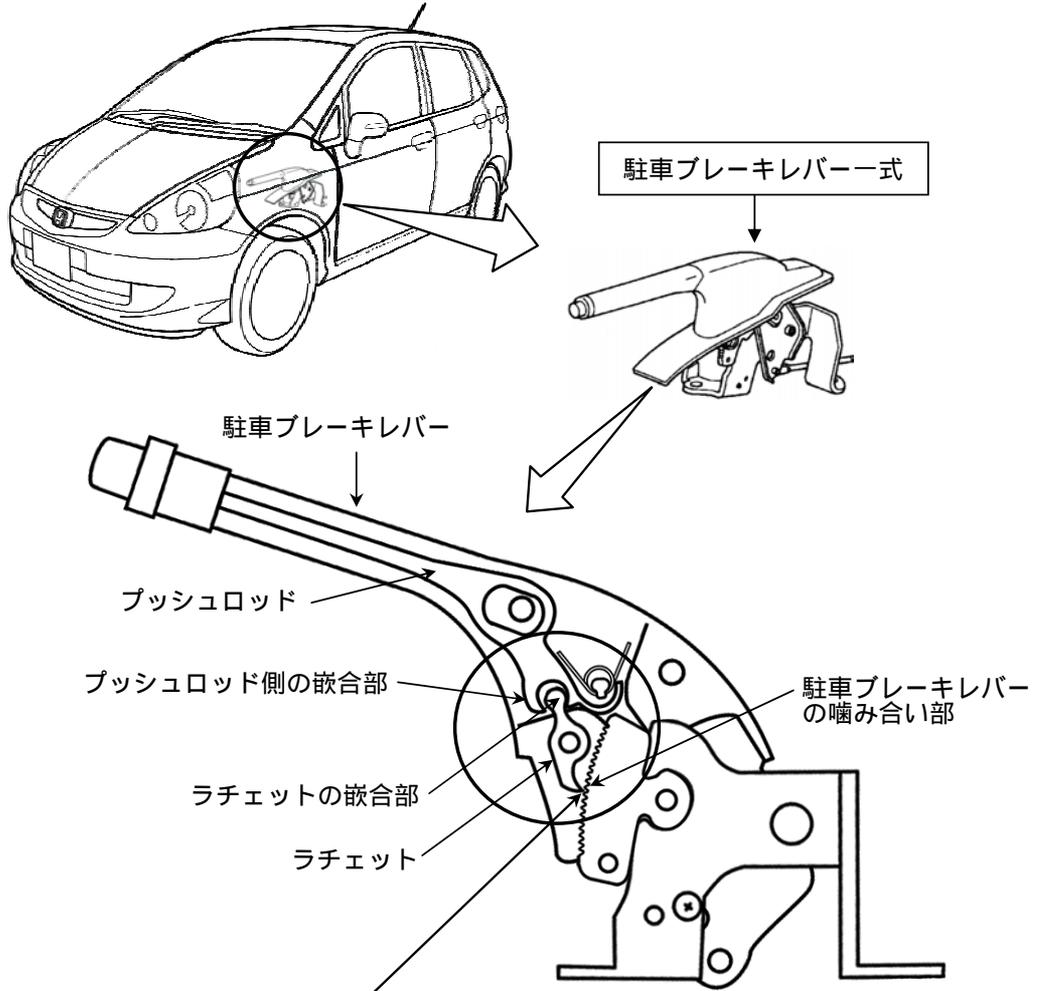
基準不適合発生箇所

駐車ブレーキレバーを保持するラチェットの嵌合部形状が不適切なため、駐車ブレーキ操作を繰り返すと、プッシュロッド側の嵌合部が削れ、嵌合が外れるものがある。そのため、駐車ブレーキレバーの噛み合いが不十分となり、駐車ブレーキが保持できない又は、駐車ブレーキが突然、解除されるおそれがある。

注： は交換部品を示す。

改善の内容

全車両、駐車ブレーキレバー一式を良品と交換する。

識別：左フロントドア上部ヒンジの下側取付けボルト頭部に黄ペイントを塗布する。
