改善箇所説明図

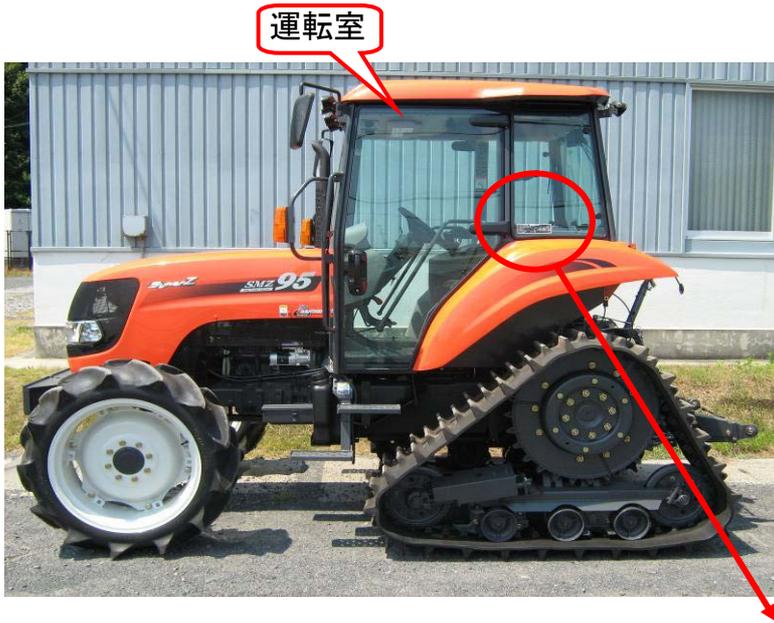
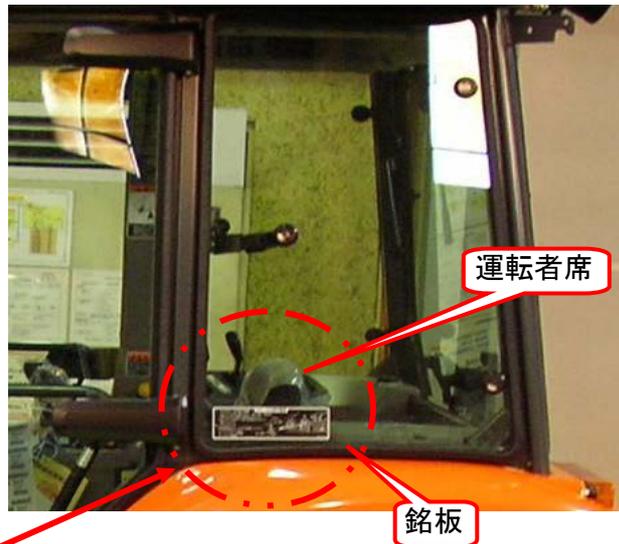
基準不適合箇所:
側面ガラスに銘板を貼付したため、道路運送車両の保安基準に適合していない。

改善の内容:
全車両、当該銘板を剥がし、保安基準に適合する位置に貼り直す。

識別:
外観上、銘板の位置が容易に判別可能なため、特別な識別の追加は行わない。
