# 新千歳空港の除雪体制強化について

東京航空局 空港部

# 1. 新千歳空港の除雪区域

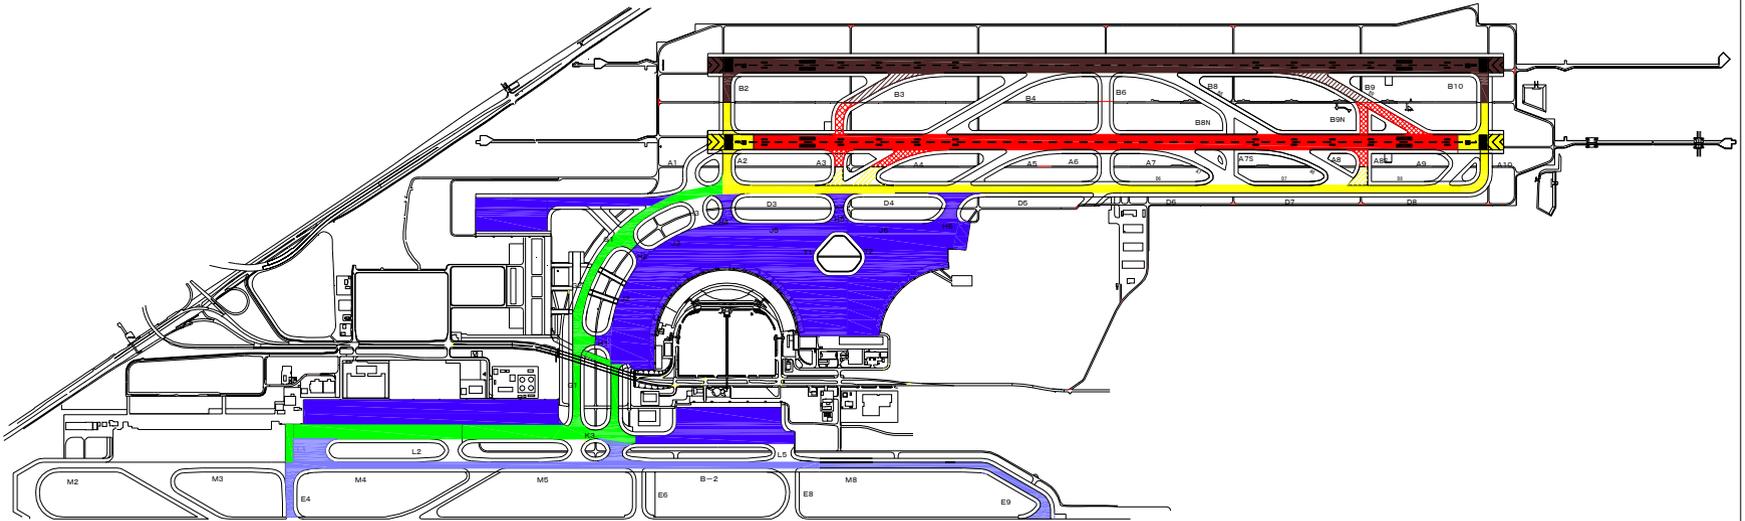
新千歳空港運航時間内除雪

優先順位	区 域	判 別	所要時間
第1優先	A滑走路区域

約30分
	B滑走路区域

約30分
	D誘導路区域

約30分
第2優先	G誘導路区域

約40分
	エプロン区域

M誘導路区域

約40分

※ 除雪作業終了後の路面状況の調査時間約10分を含む

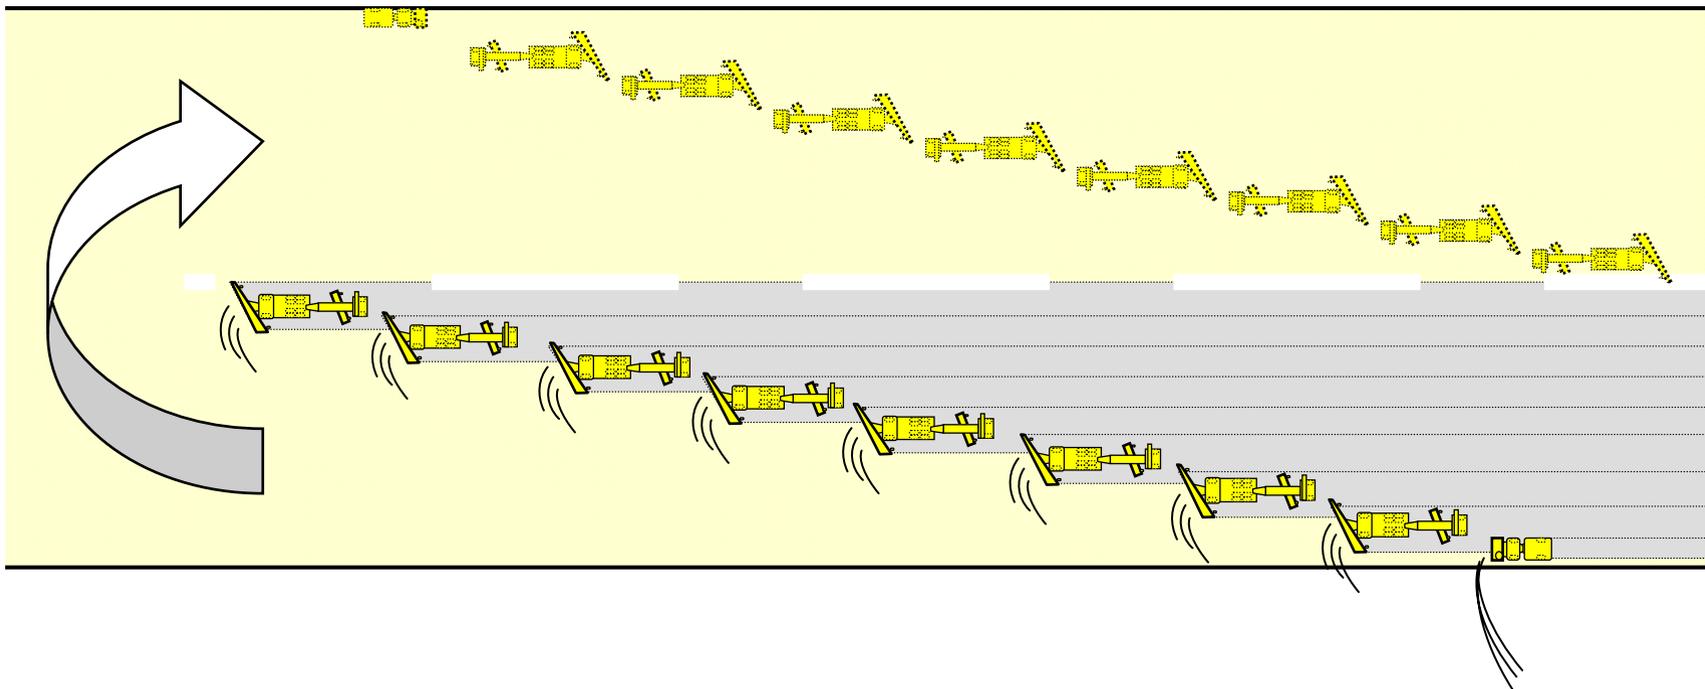
# 2. 従来の滑走路除雪体制

10列雁行1梯団による片側往復除雪

【プラウ除雪車+スノー パ除雪車(牽引式)】 8台

【ロータリ除雪車】

2台

除雪作業時間: 40分

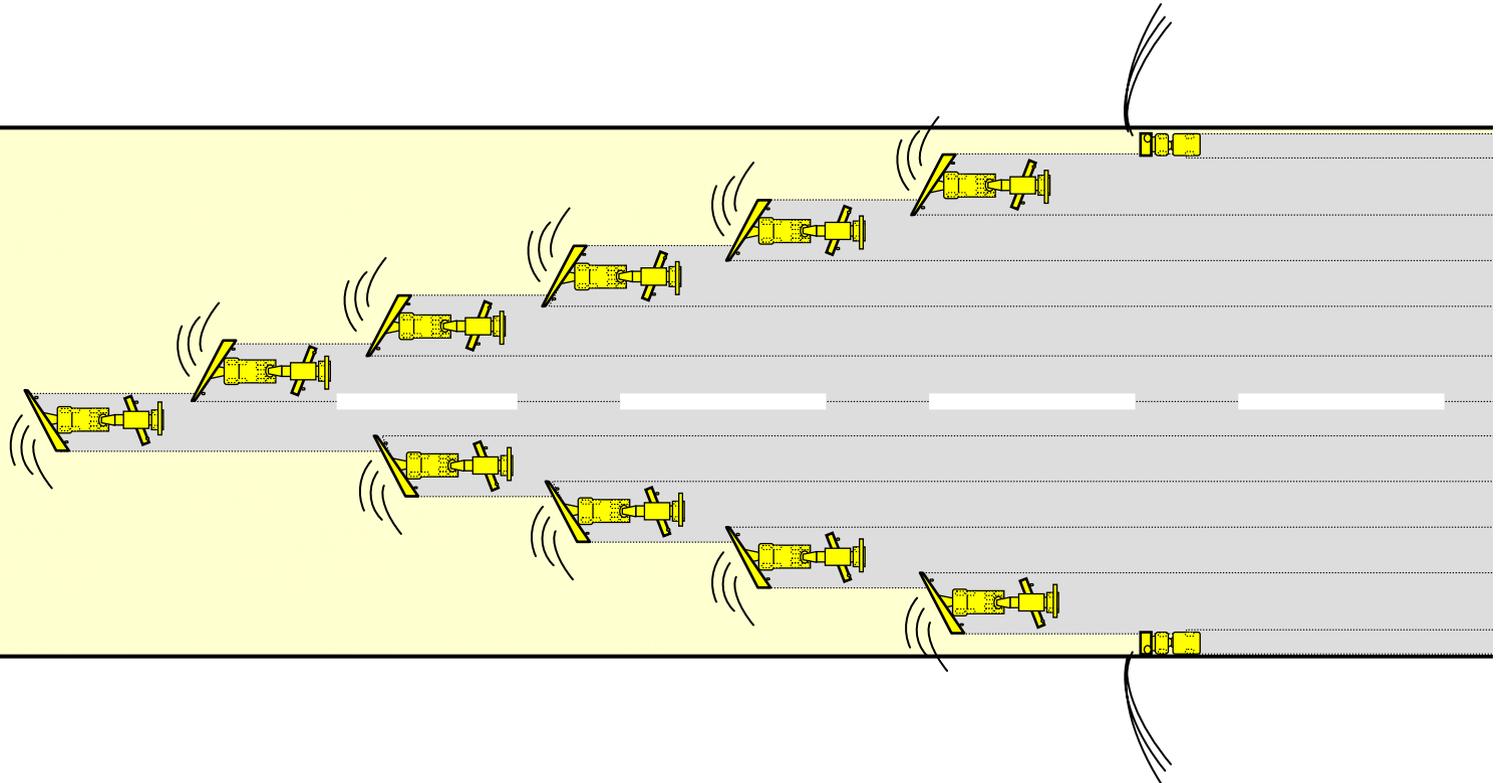
# 3. 強化後の滑走路除雪体制

12列雁行1梯団による全幅一方向除雪

【プラウ除雪車+スウィーパー除雪車(牽引式)】 10台

【ロータリ除雪車】

2台

除雪作業時間: 20分

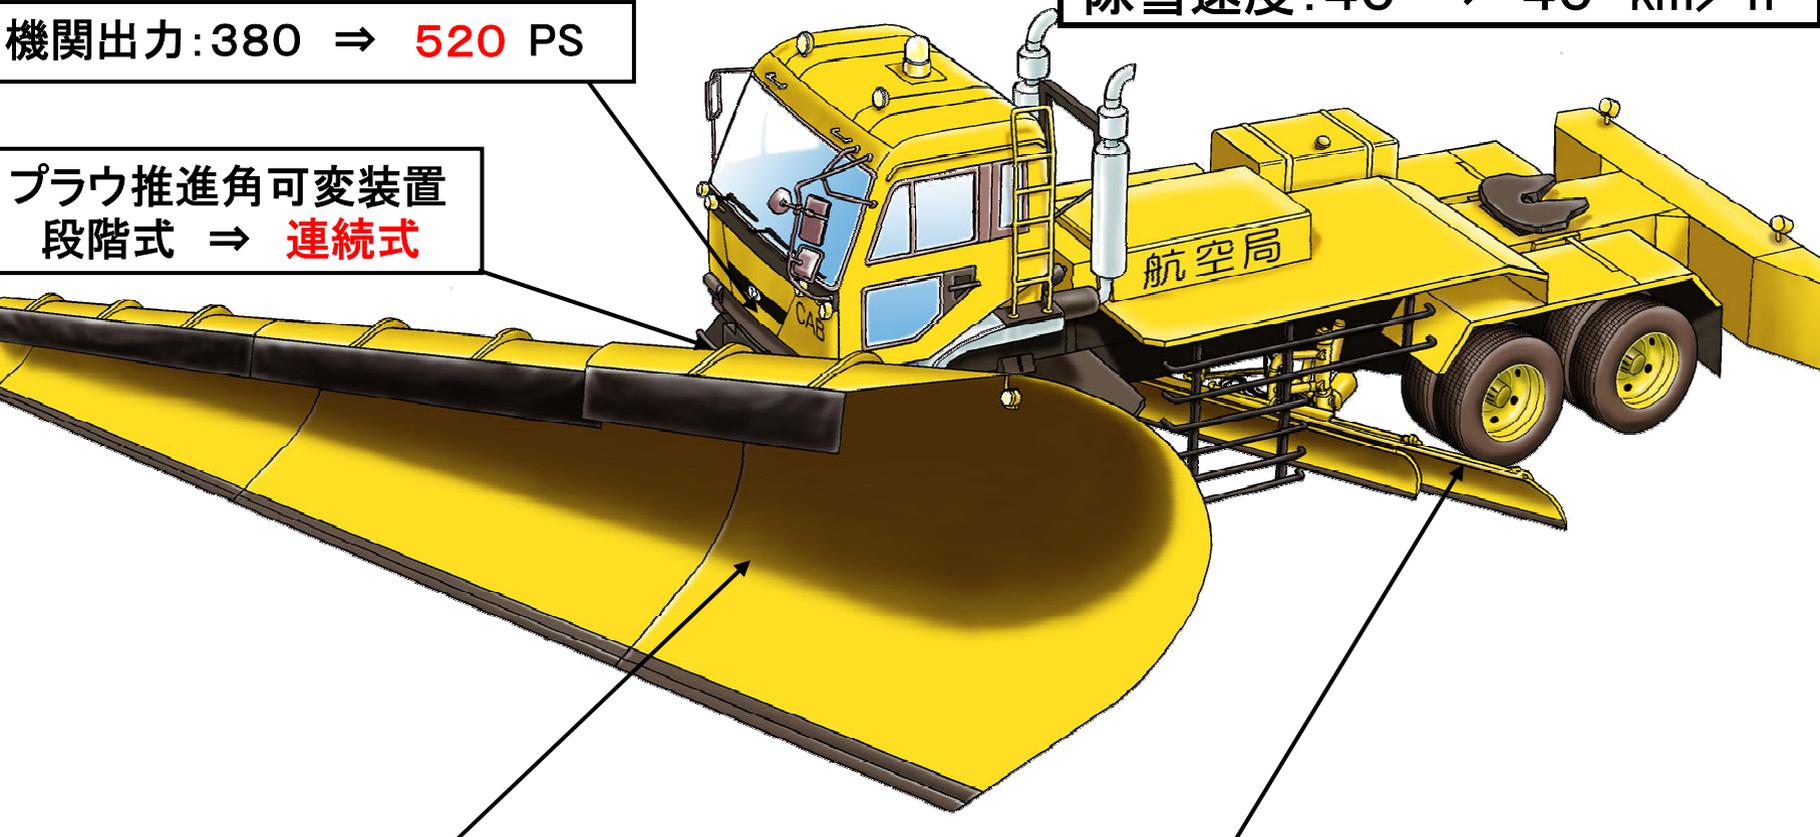
プラウ除雪車(1)

除雪速度: 40 ⇒ 40 km/h

機関出力: 380 ⇒ 520 PS

プラウ推進角可変装置  
段階式 ⇒ 連続式

除雪幅: 4.5 ⇒ 6.5 m

除雪幅: 4.2 ⇒ 5.0 m

回送時: 4.6 ⇒ 4.0 m

回送時: 4.2 ⇒ 3.9 m

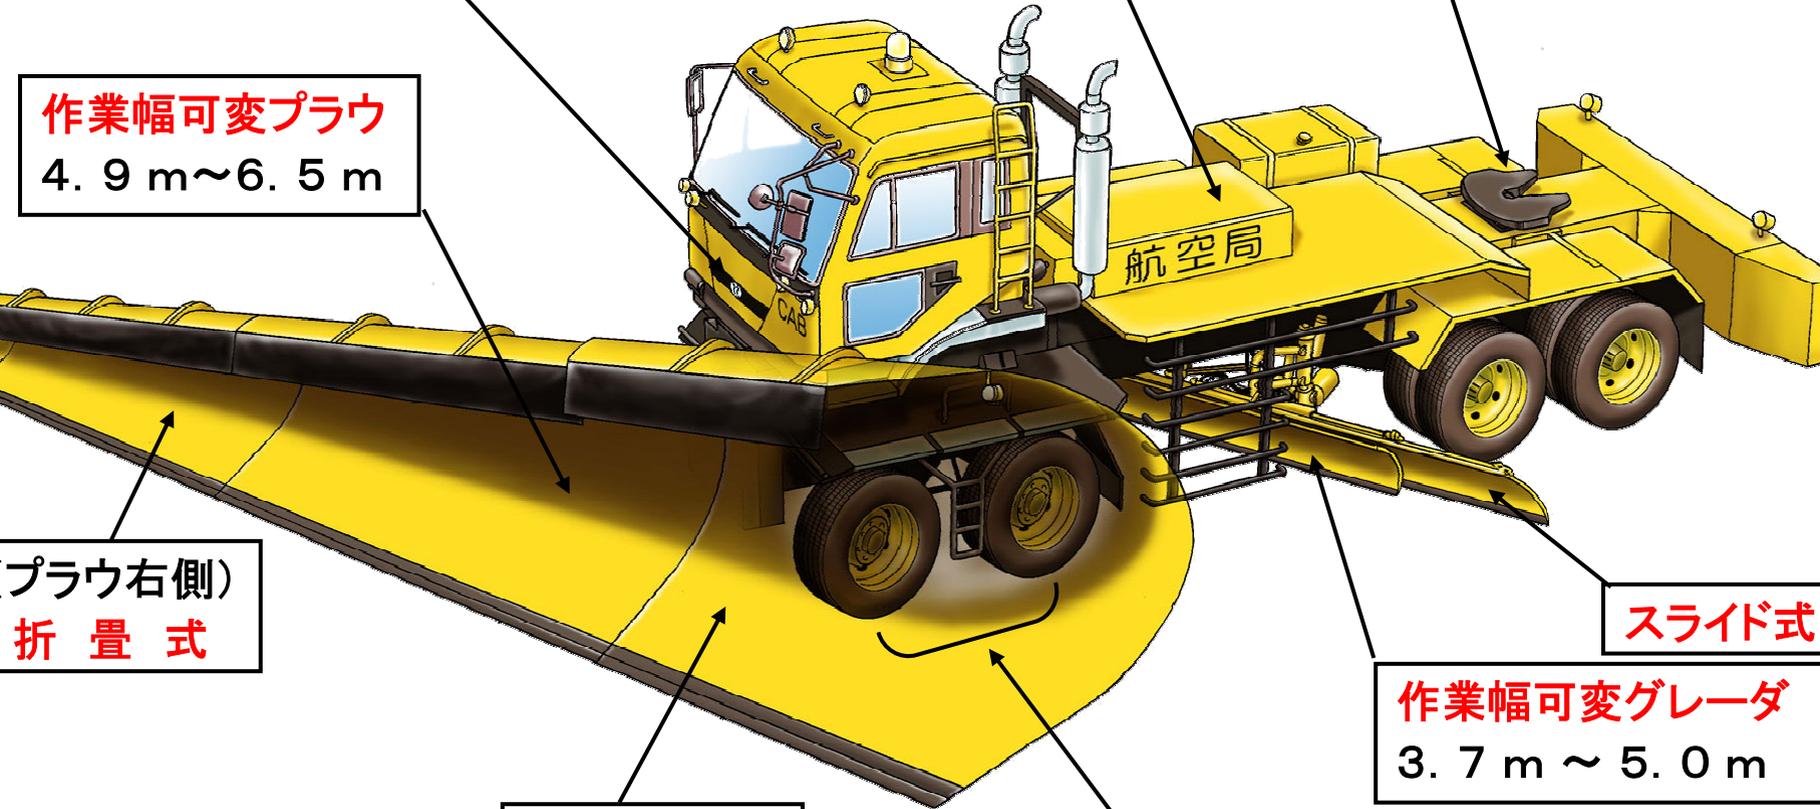
プラウ除雪車(2)

フルタイム式 8 × 8

大出力エンジン搭載

作業幅可変プラウ  
4.9 m ~ 6.5 m

センターデフロック  
付トランスファ

カプラ式連結装置

プラウ右側)  
折畳式

(プラウ左側)  
スライド式

前輪 2 軸化  
ワイドタイヤ装着

スライド式

作業幅可変グレーダ  
3.7 m ~ 5.0 m

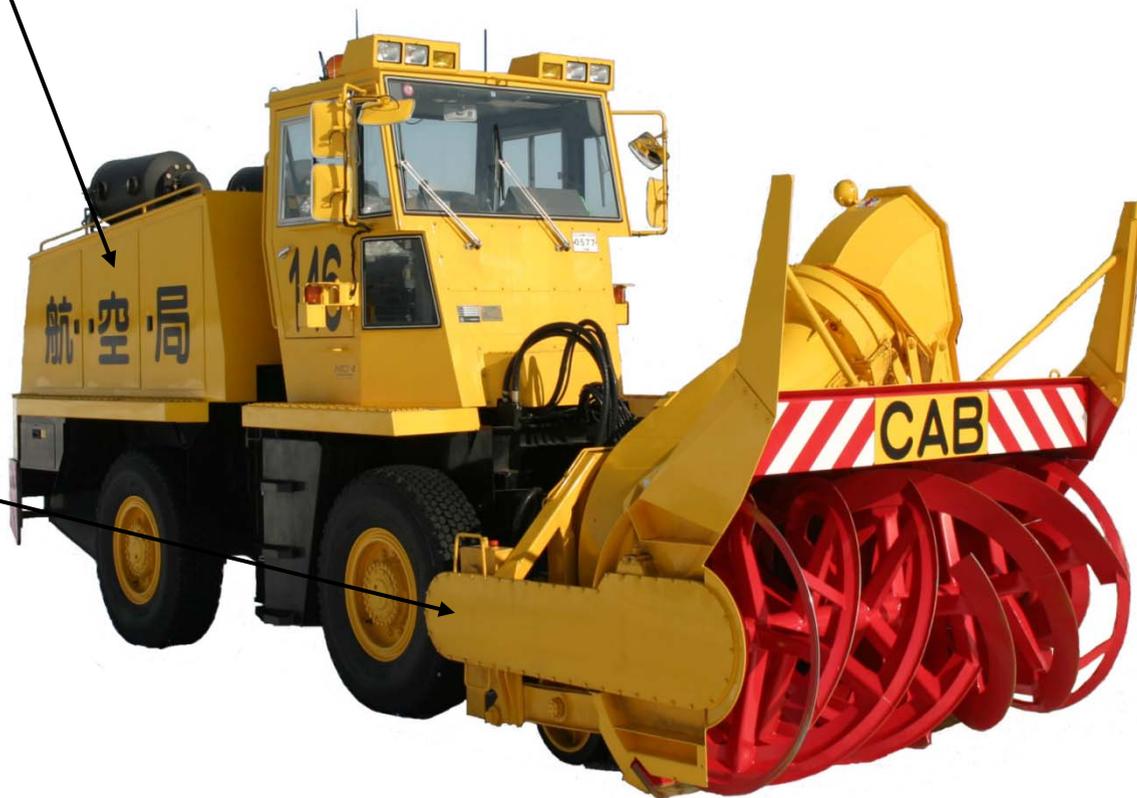
ロータリ除雪車

除雪速度: 30 ⇒ 40 km/h

機関定格出力: 600 ⇒ 800 PS

最高速度: 40 ⇒ 49 km/h

オーガ駆動方式  
機械式 ⇒ 油圧式

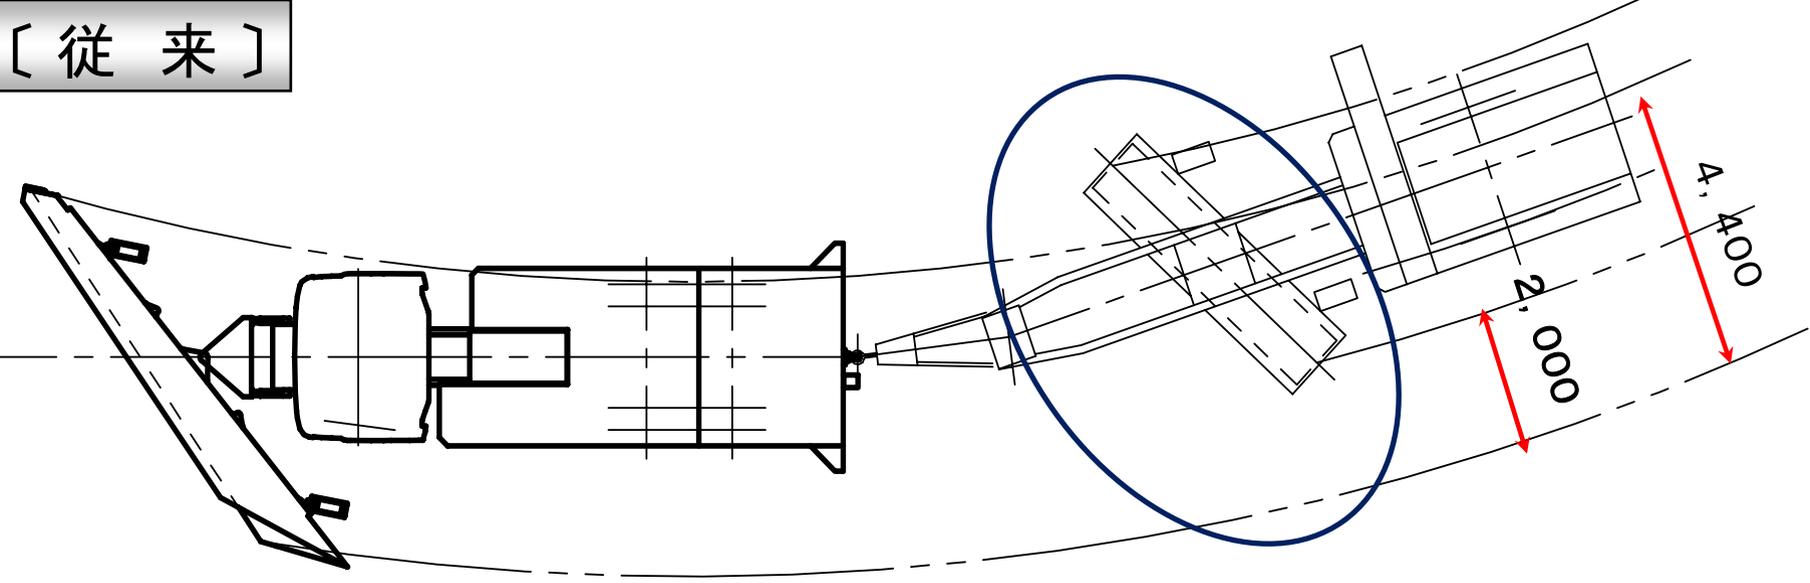
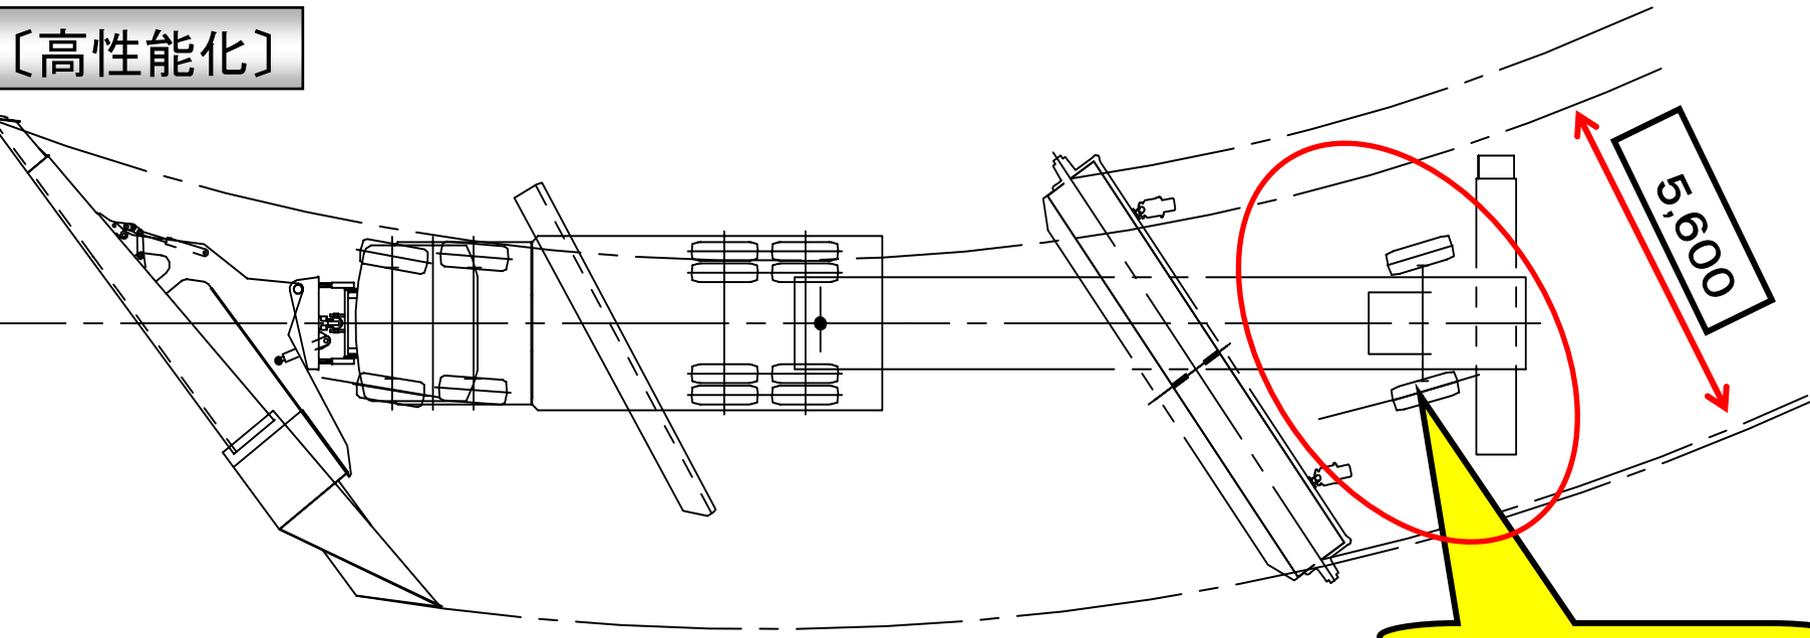
スノーパ除雪車旋回軌跡図(牽引式)

〔従来〕

〔高性能化〕

車輪切れ角連動制御

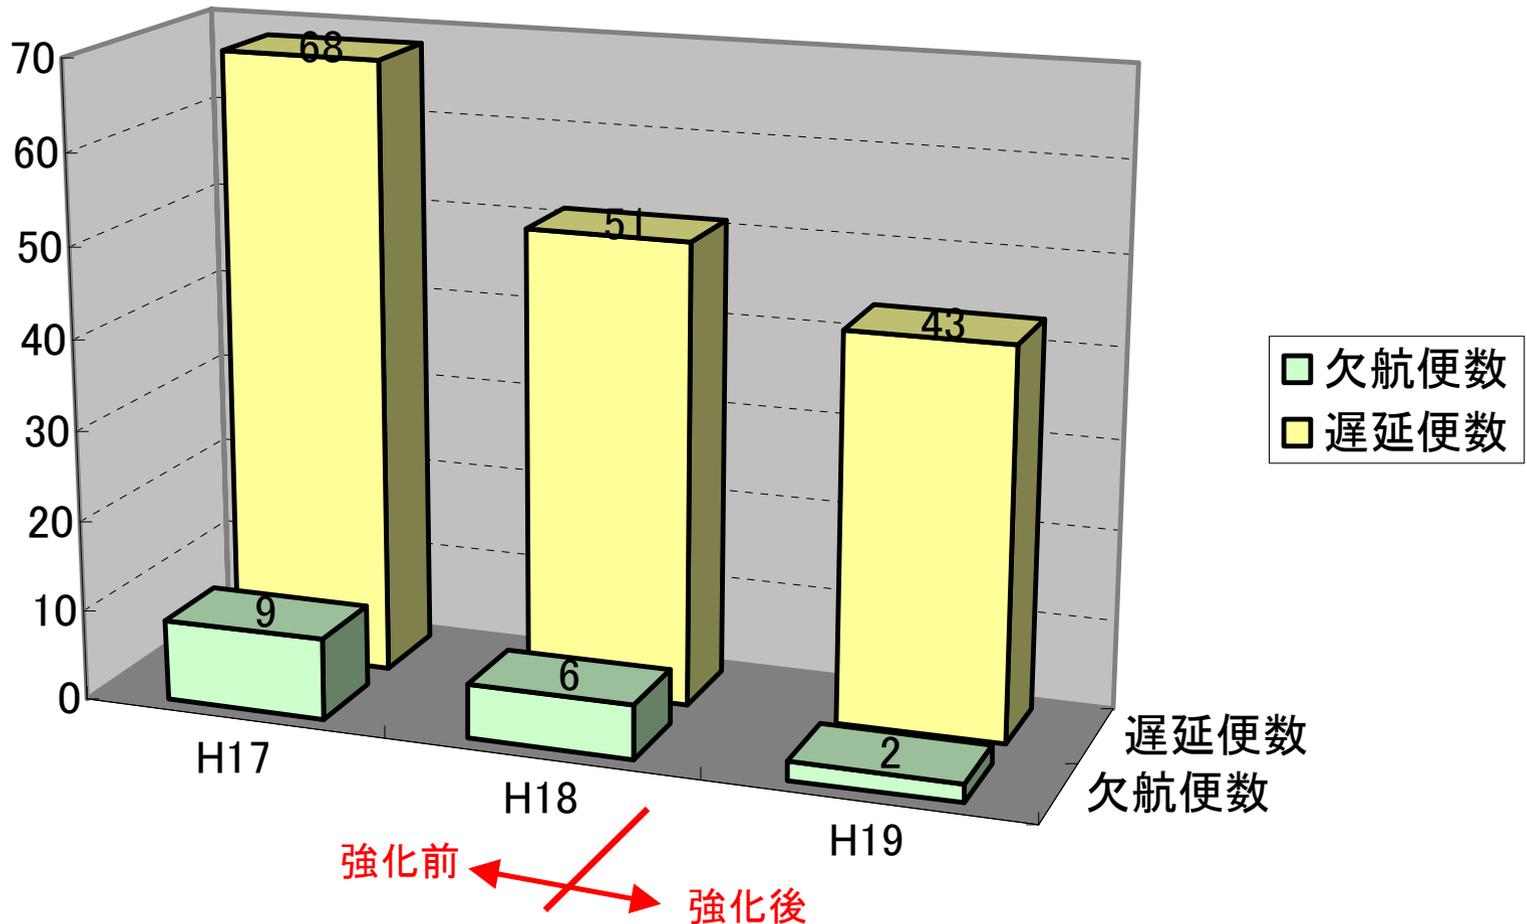
日中に滑走路除雪を実施した日の欠航・遅延便数(平均)  
日除雪量20cm未満

## 除雪体制強化による欠航・遅延便の救済便数の推定

体制強化前		体制強化後	除雪日当たり救済便数
	H17	H18		
欠航便	9便	6便	2便	約5便 (=7.5-2)
	平均7.5便			
遅延便	68便	51便	43便	約16便 (=59.5-43)
	平均59.5便

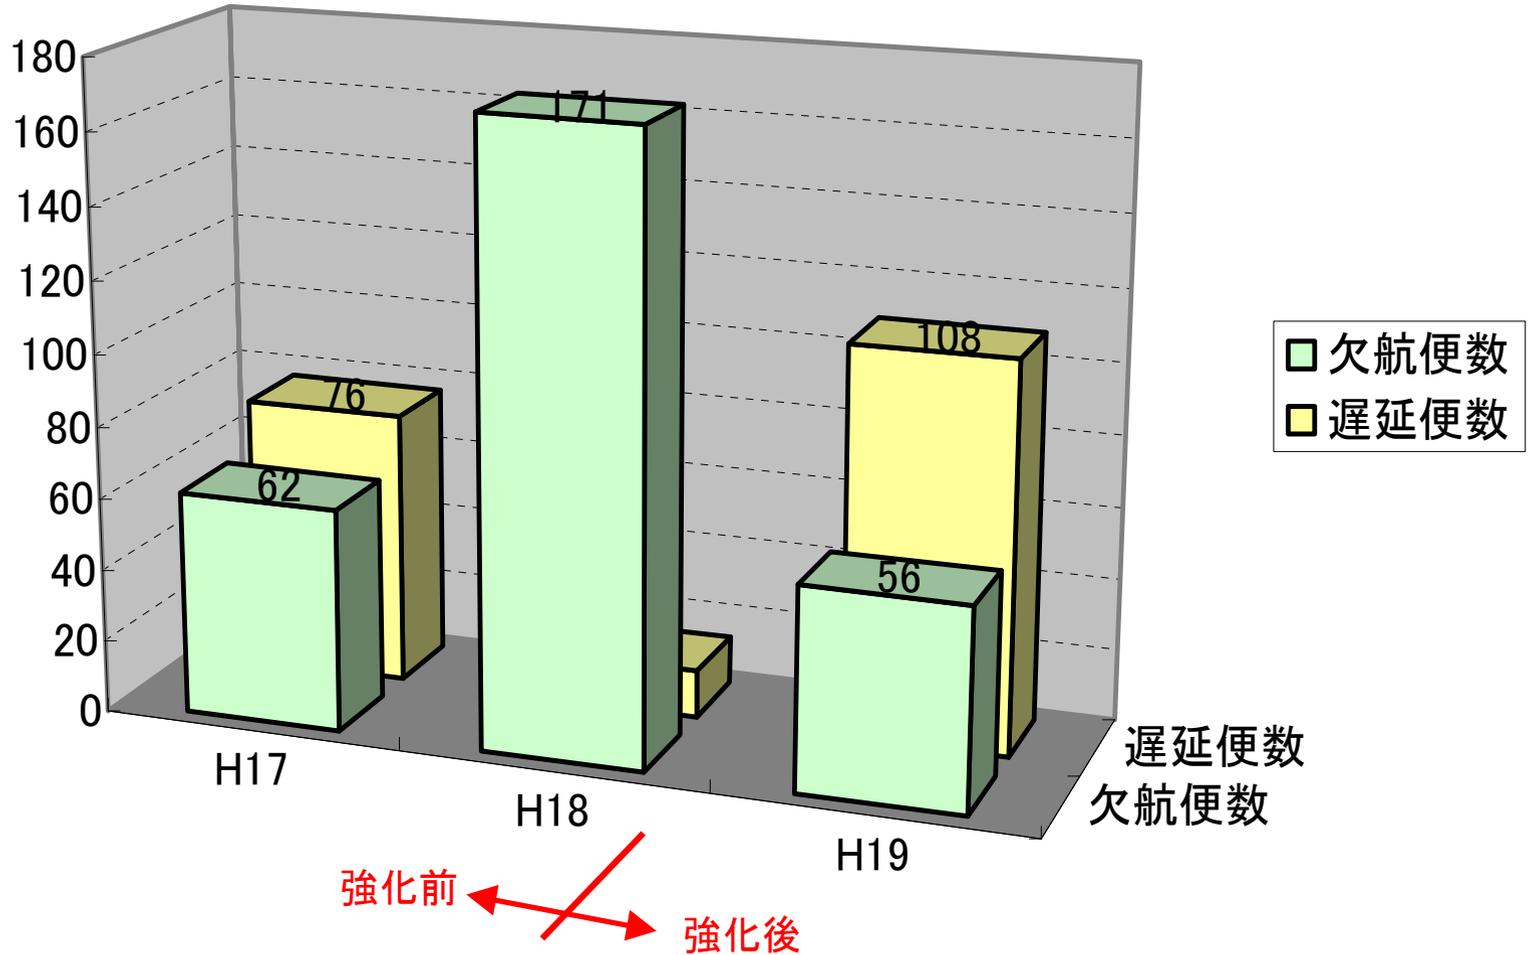
日中に滑走路除雪を実施した日の欠航・遅延便数(平均)

日除雪量20cm以上

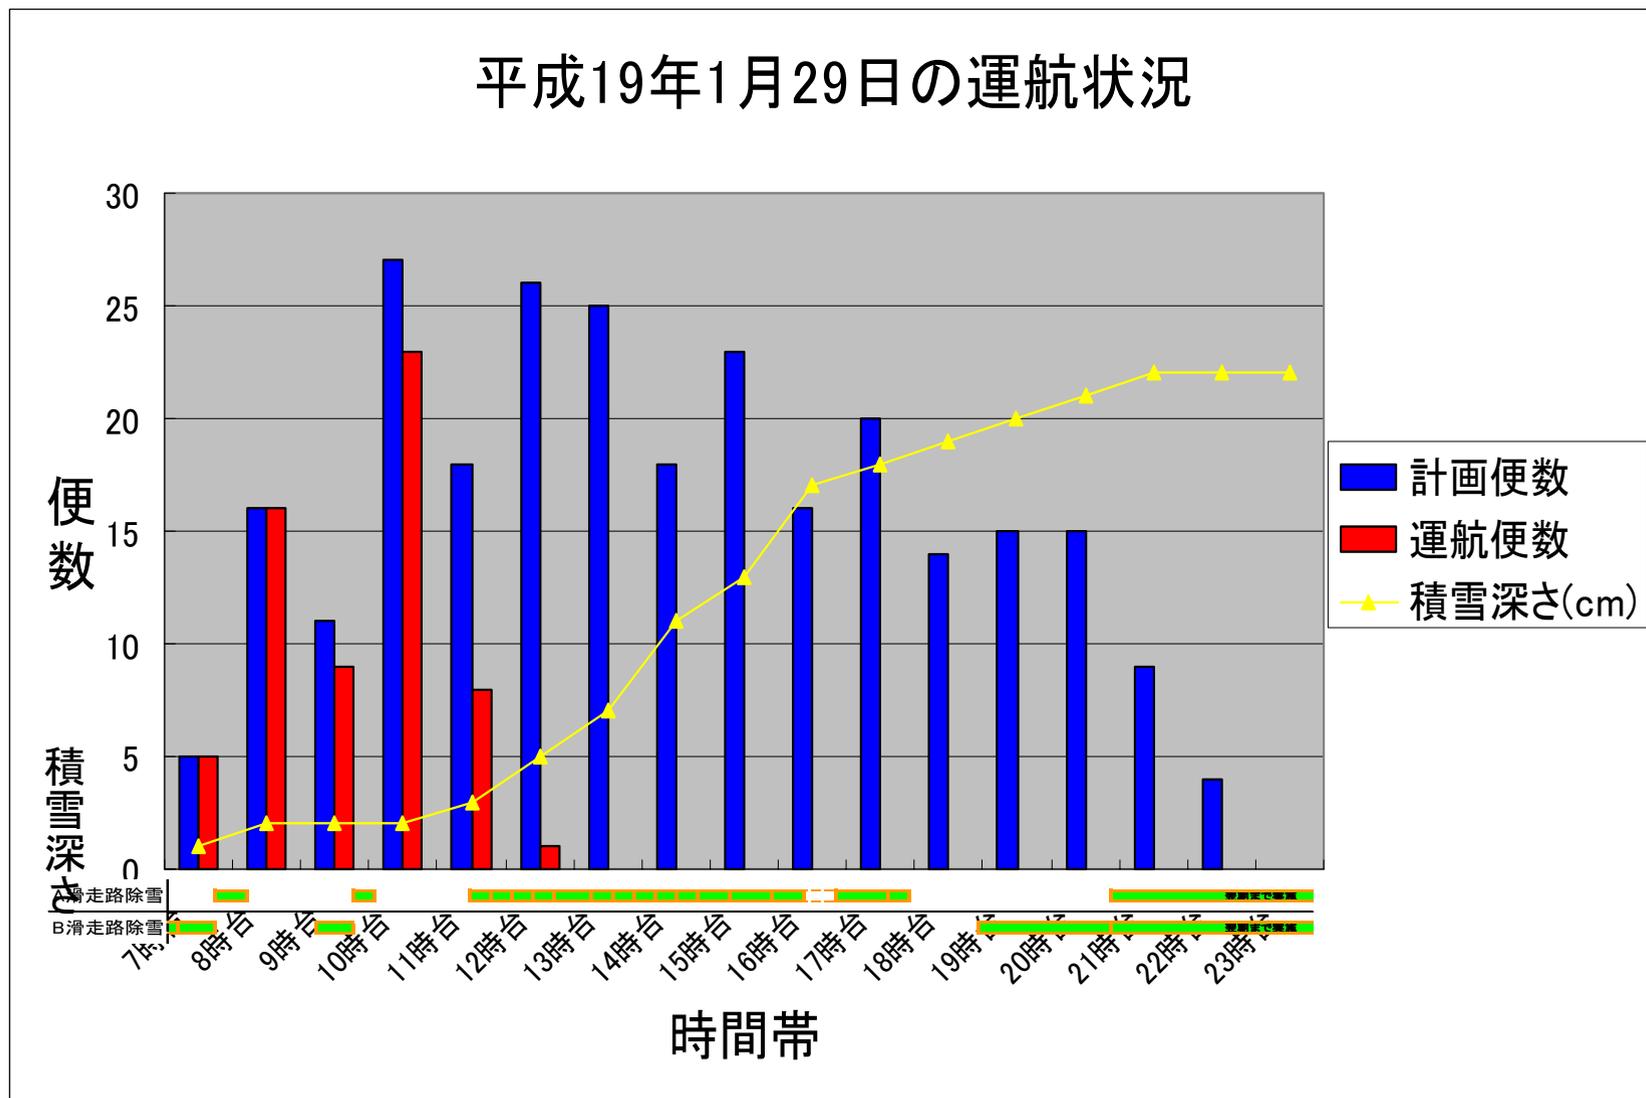
# 連続降雪時における滑走路閉鎖状況の比較

a) 除雪体制強化前(平成19年1月29日)

日付	降雪量	降雪時間	平均気温
平成19年1月29日	22cm	6時～21時	-3.9℃
平成20年1月24日	22cm	5時～21時	-5.5℃

日付	計画便数	欠航便数	遅延便数	運航率
平成19年1月29日	263便	200便	13便	24%
平成20年1月24日	250便	68便	130便	73%

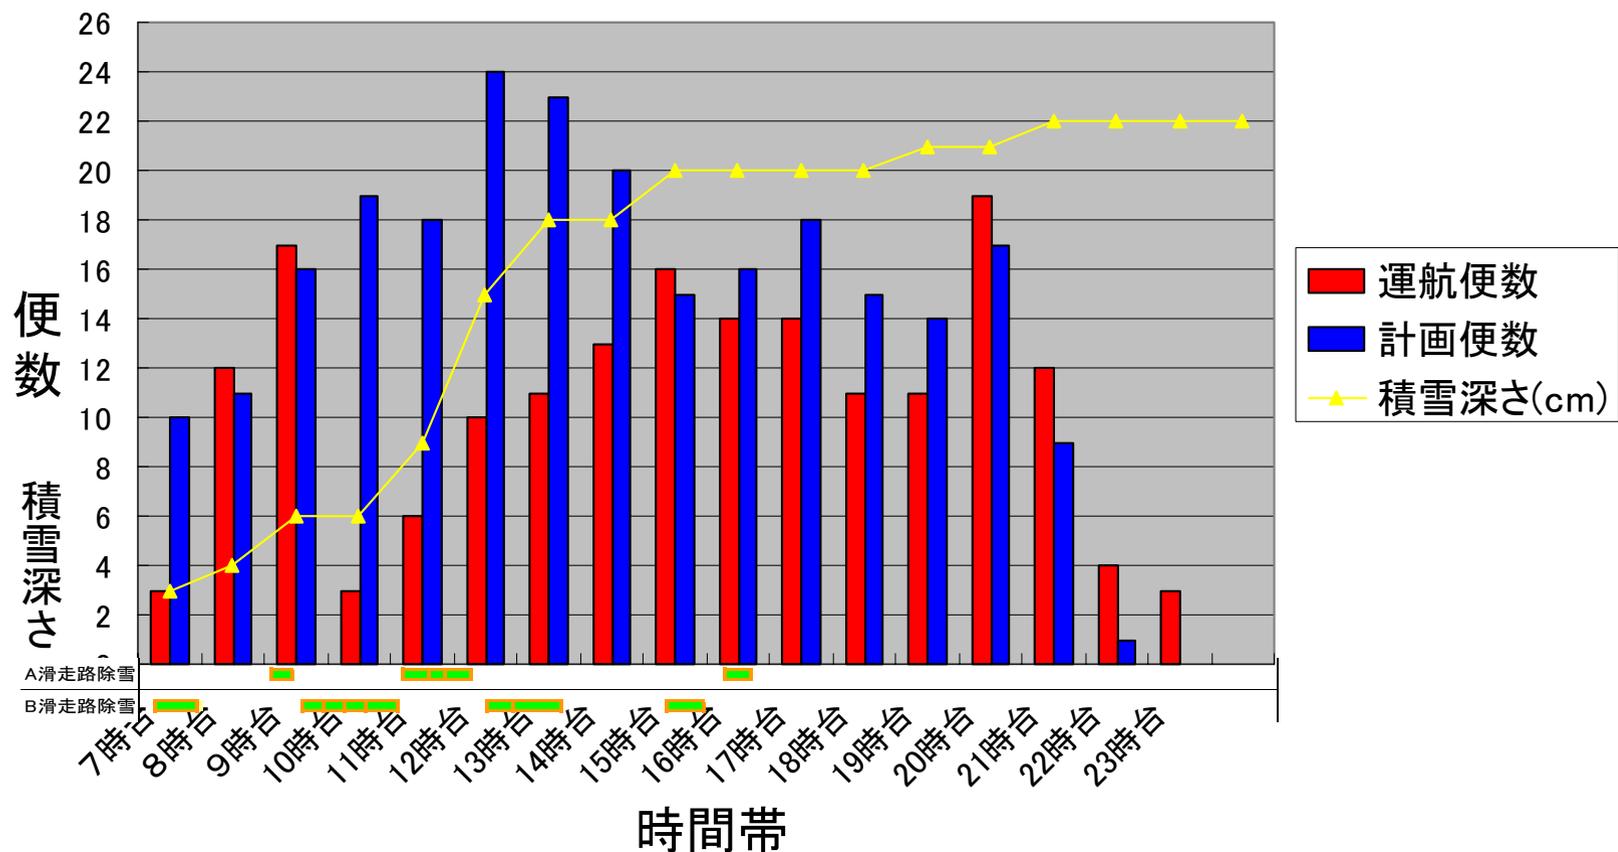
b)除雪体制強化後(平成20年1月24日)

1月24日の定期便の運航状況
