大粒径アスファルトを用いた 関西国際空港の滑走路大規模改修 について

はじめに

2007年第2滑走路がオープンし、十分なメンテ時間が確保可能。第1滑走路の全面改修を実施。

- 平均厚さ25cmの嵩上げを実施。
- 嵩上げ材料として「**大粒径アスコン**」を仕様。

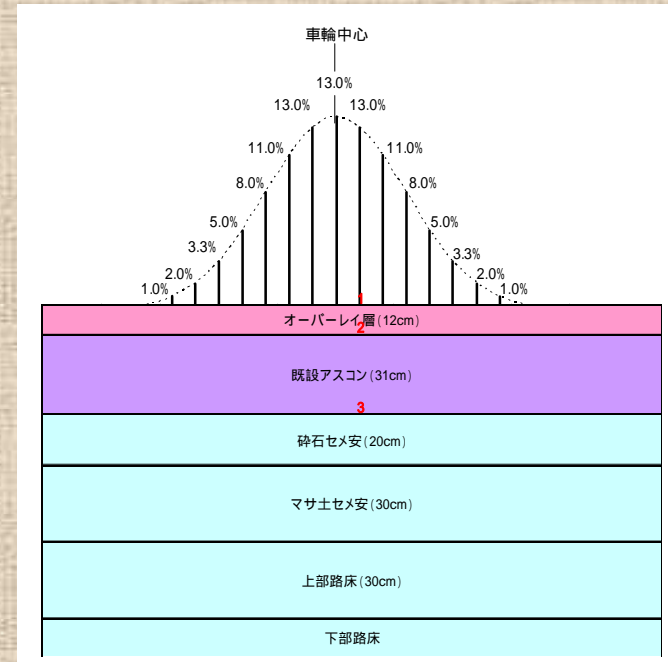
開放温度70 における初期わだち掘れ量の推定

関空の朝の発着回数と舗装内温度でシミュレーションを実施

- 初期わだち掘れ量は概ね10mm程度。
 - 補修要領で評価B (10～38mm)に相当。運用上問題のないレベル。
- 交通開放温度(内部温度平均)は70 と設定

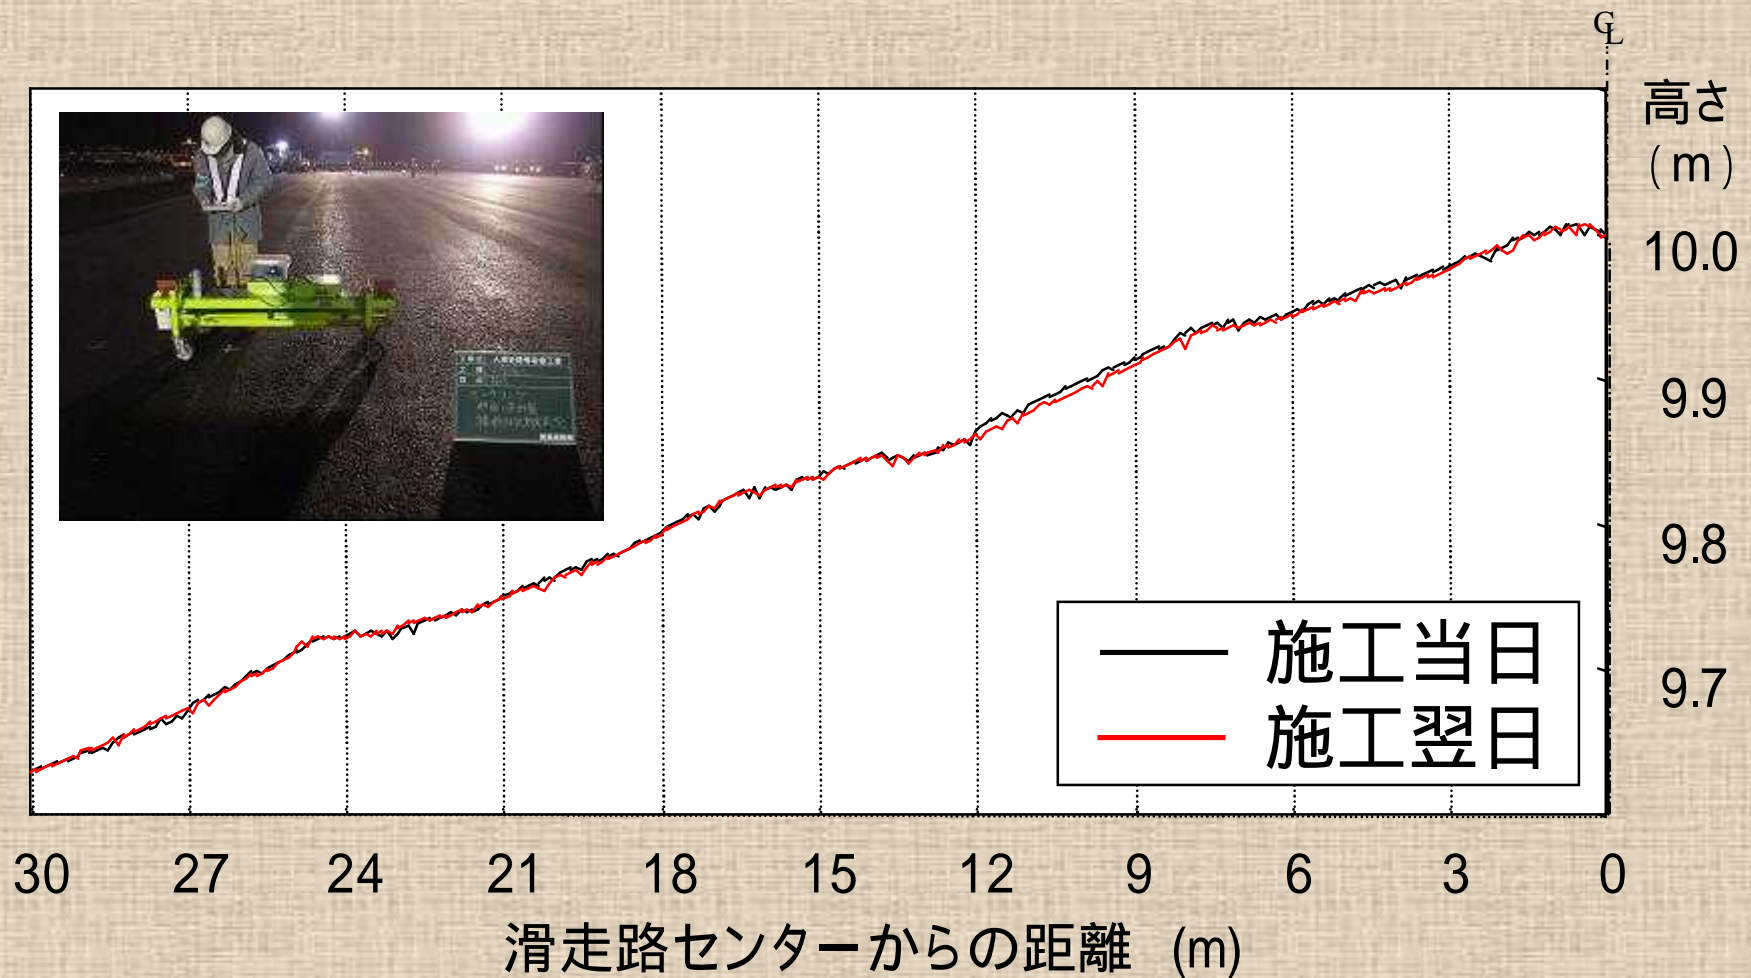
大粒径アスファルト舗装の横断形状

施工直後と交通開放後翌日の横断形状を計測、交通開放による流動と推測される箇所は見当たらない。

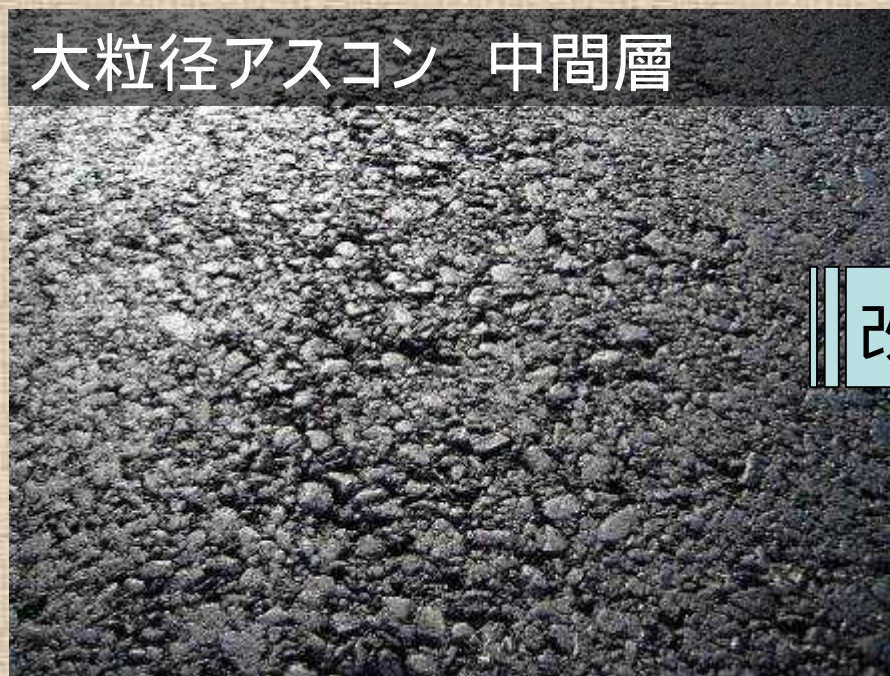
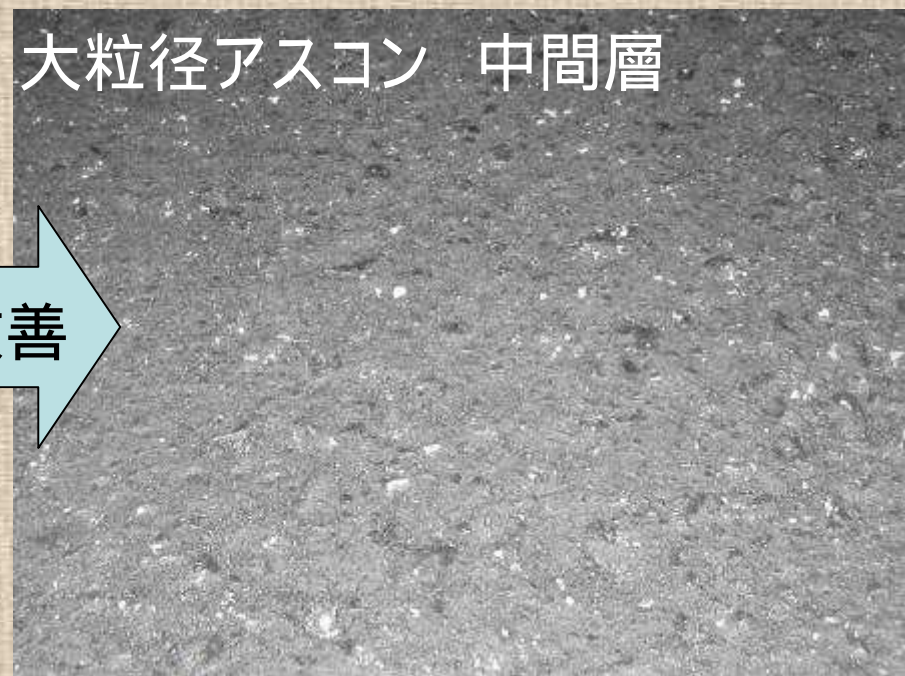
大粒径アスコンの施工は、均一性を保つことが難しく、一部表面が粗くなる箇所が発生した。

粒度調整を行い細粒分を多くし、混合物の配合を調整。

粗い箇所に密粒を被せて施工、転圧温度を上昇させるなど改善。
