改善箇所説明図

〔 液化石油ガス(LPG)車において、燃料ガス充填用ホースの材質が不適切なため、使用過程において当該ホースの表面に亀裂が発生するものがある。そのため、そのまま使用を続けると、亀裂が進行し、燃料ガス充填時にガスが漏れるおそれがある。 〕

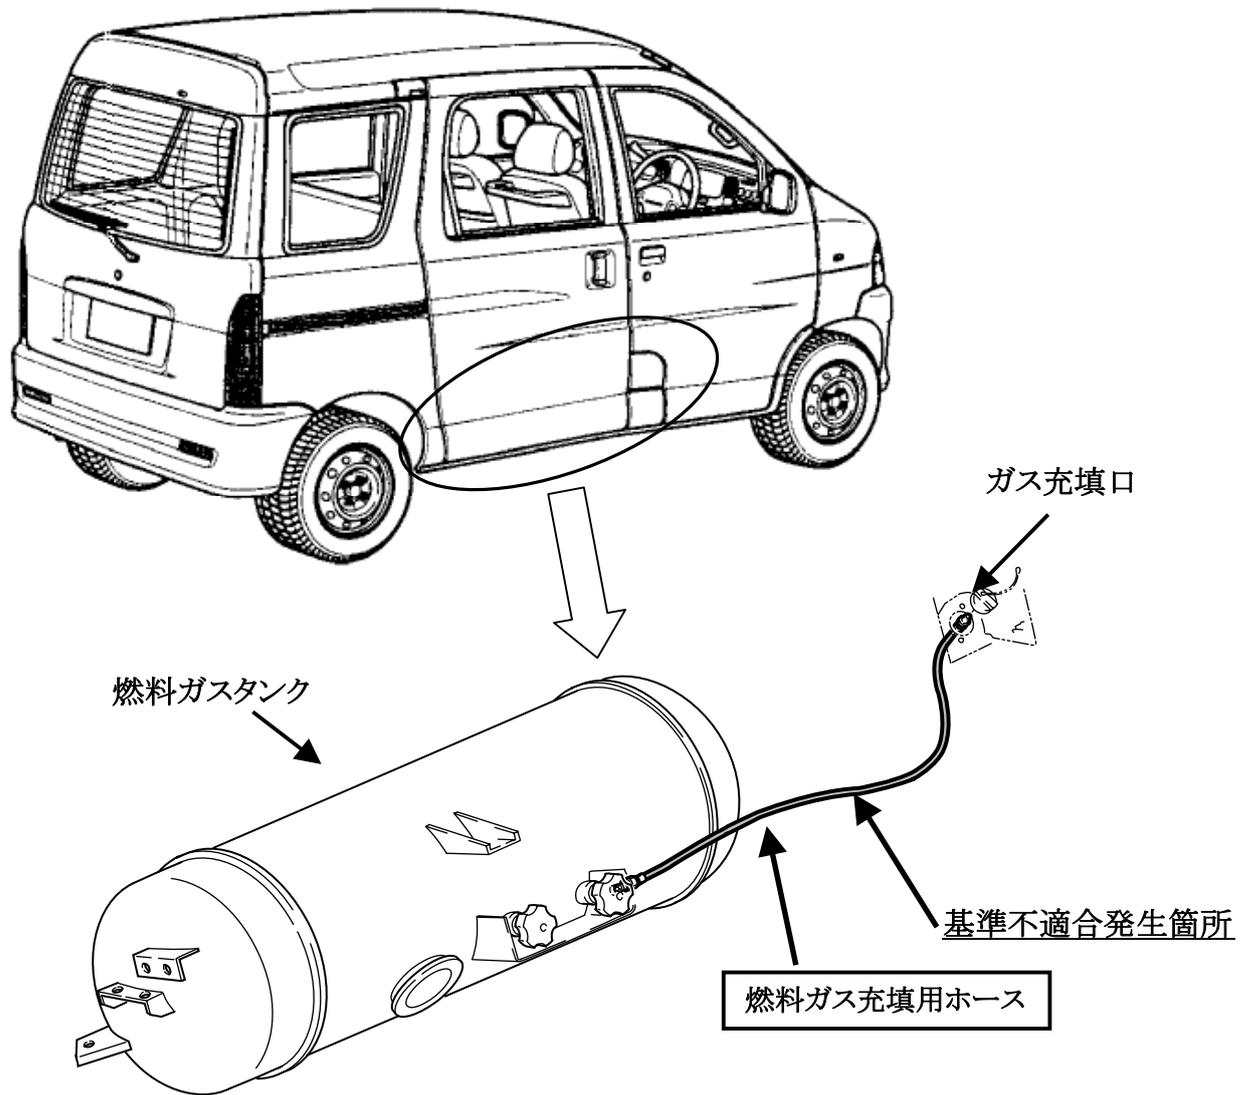
注： 図中の 内は交換部品を示す。

改善の内容

全車両、当該ホースを対策品に交換する。

識別： 作業完了後は、下記に黄色ペイントを塗布する。

S200P: エンジンルーム内ネームプレート車両内側

S200V, S200W: フロントフード内ネームプレート車両右側
