## ●庭園地形の復原整備

図 I-14 パンフレット「平城宮 東院庭園」-2

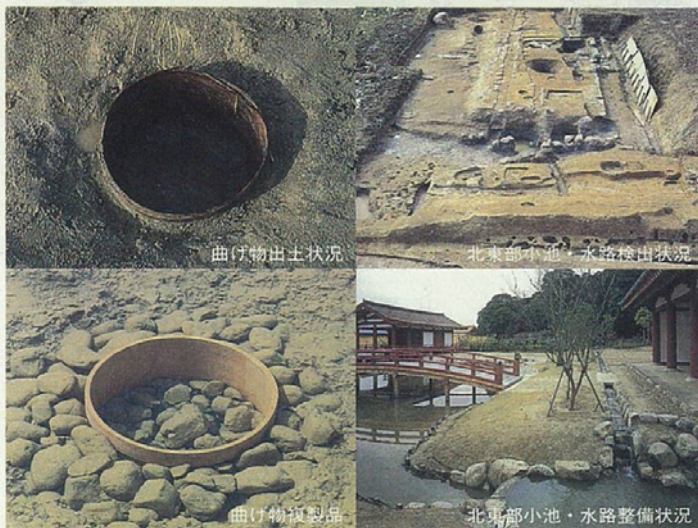
庭園地形の整備では地下に残っている遺構をきずつけないように、土盛による保護を原則としておこなっています。遺構の真上に復原建物や築地塀を建設する場合、40cmほど盛土して整備地盤面としました。一方、池の部分では、地形そのものが遺跡であることから、景石や洲浜石敷の遺構そのものを見ていただきたいのですが、洲浜の遺構は大変こわれやすく露出に耐えないため、砂と不織布で覆って保護した上に、遺構と類似した小石（径5～10

cm程度）を厚さ10cm程度に敷きつめ、奈良時代の洲浜を再現しました。盛土の厚さによって生じる地盤高の差については、庭園の各所で滑らかにつないで処理しています。露出している景石の表面は合成樹脂で強化し、割れていたものは接着して修復しました。景石が失われたと考えられる位置には、裏に補充年度を墨書きした石を新たに据えて、奈良時代のものと区別するようにしました。
