⑩-1 格子壁1P

試験体形状 (単位: mm)

荷重－変位関係

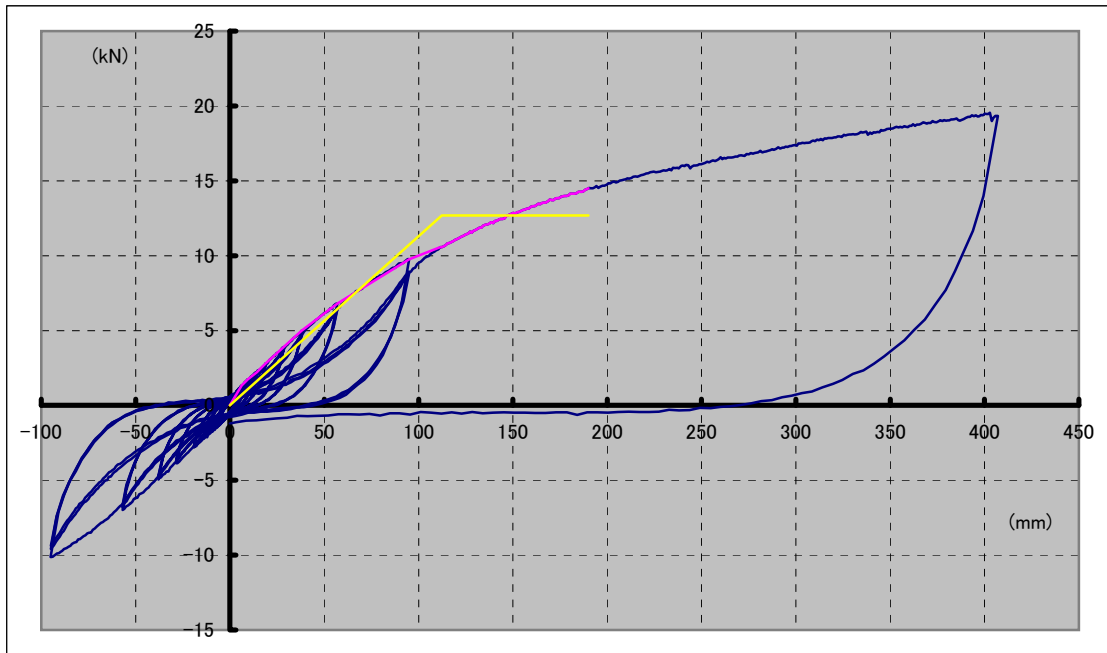
| | 降伏耐力 Py | Pmax × 2/3 | 終局耐力 Pu・(0.2/Ds) | 特定変位 1/120rad (23.75mm) | 1/15rad (190mm)時 耐力 | 最大耐力 | 最大耐力時 変位 |
|---|---|---|---|---|---|---|---|
| ⑩-1 格子壁1P | 7.6 | 9.7 | 3.9 | 3.3 | 14.5 | 19.6 | 407mm |

| 破壊状況 | | |
|---|---|---|
| 傾向 | 変形がある程度進んでから格子材交点のめり込みが発生しているので、強度に対して初期剛性が低い | |

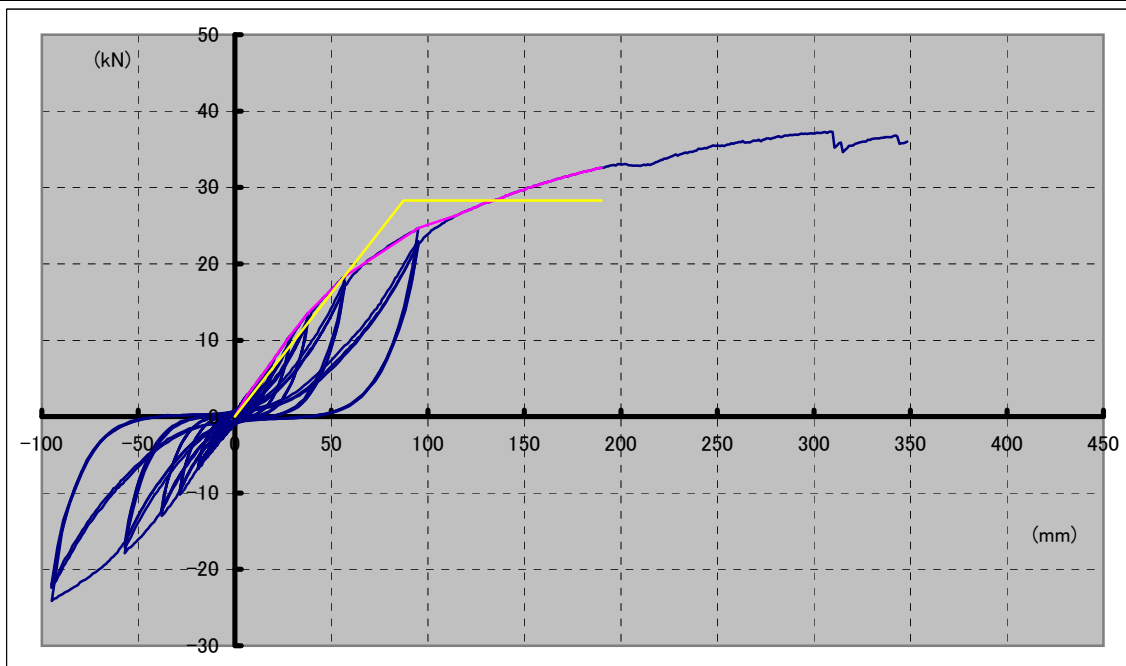
荷重－変位関係

| | 降伏耐力 Py | Pmax × 2/3 | 終局耐力 Pu・(0.2/Ds) | 特定変位 1/120rad (23.75mm) | 1/15rad (190mm)時 耐力 | 最大耐力 | 最大耐力時 変位 |
|---|---|---|---|---|---|---|---|
| ⑩-2-4 格子壁2P | 18.1 | 21.7 | 10.3 | 8.8 | 32.6 | 37.3 | 308.1mm |

| 破壊状況 | ※柱脚・柱頭割れ留補強 | |
|---|---|---|
| 傾向 | 柱脚・柱頭の割裂を抑える補強を行ったが、350mmで柱頭が先行破壊した ⑩-2-1～3試験体に比べ、強度・剛性が高い 製作者が異なるため、格子組の加工精度の違いが出た可能性がある 特に初期剛性の差が大きい 格子組の面外への座屈(膨らみ)は150mmから確認できるが、荷重は伸び続けている | |

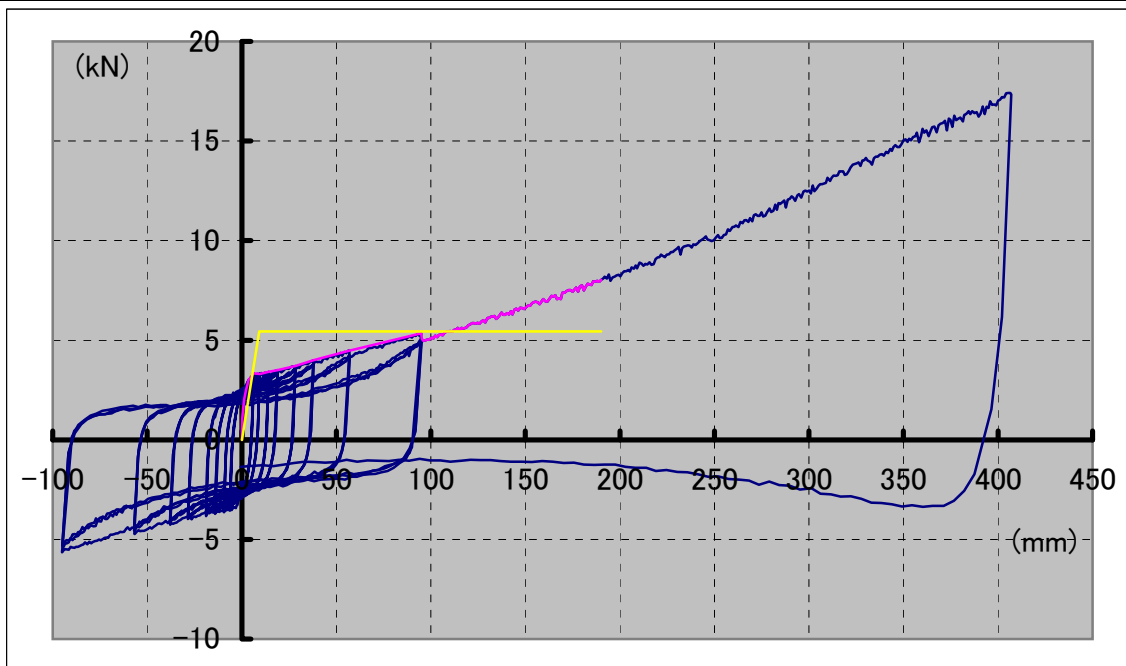
荷重-変位関係

| | 降伏耐力 Py | Pmax × 2/3 | 終局耐力 Pu · (0.2/Ds) | 特定変位 1/120rad (23.75mm) | 1/15rad (190mm)時 耐力 | 最大耐力 | 最大耐力時 変位 |
|---|---|---|---|---|---|---|---|
| ⑫-2 横板張り W180・N50 大壁2P | 3.2 | 5.3 | 6.4 | 3.6 | 8.0 | 17.4 | 407mm |

| 破壊状況 | | |
|---|--|---|
| 傾向 | 板間のずれが1/450radから確認でき、荷重が伸びない 4mm 3kNから剛性が低下し、荷重の伸びがない ⑫-1試験体に比べ、1/30radで3.8kNに対して5.3kN、 1/15radで6.3kNに対して8.0kN、1/7radで15.9kNに対して17.4kNと高く、 どの変形各でも差が約1.5kNである その他傾向は、⑫-1試験体と同様である | |

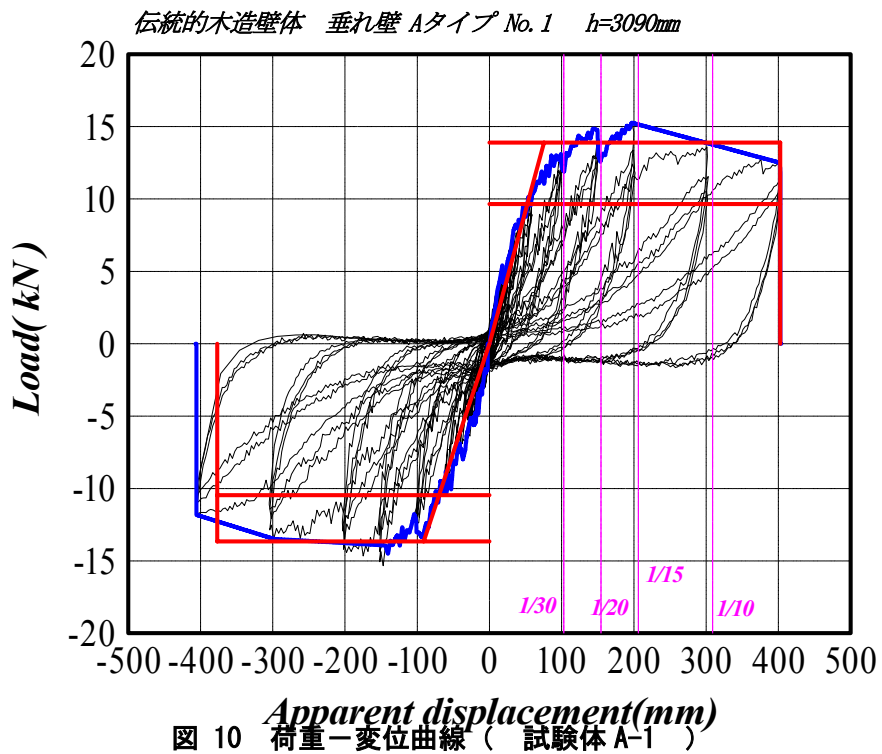
Aタイプ正負繰返しの試験結果を表7に、荷重－変位曲線を図10、図11に示す。試験実施状況及び破壊状況を写真4～写真9に示す。
