東京RDPについて

東京RDPハード障害について

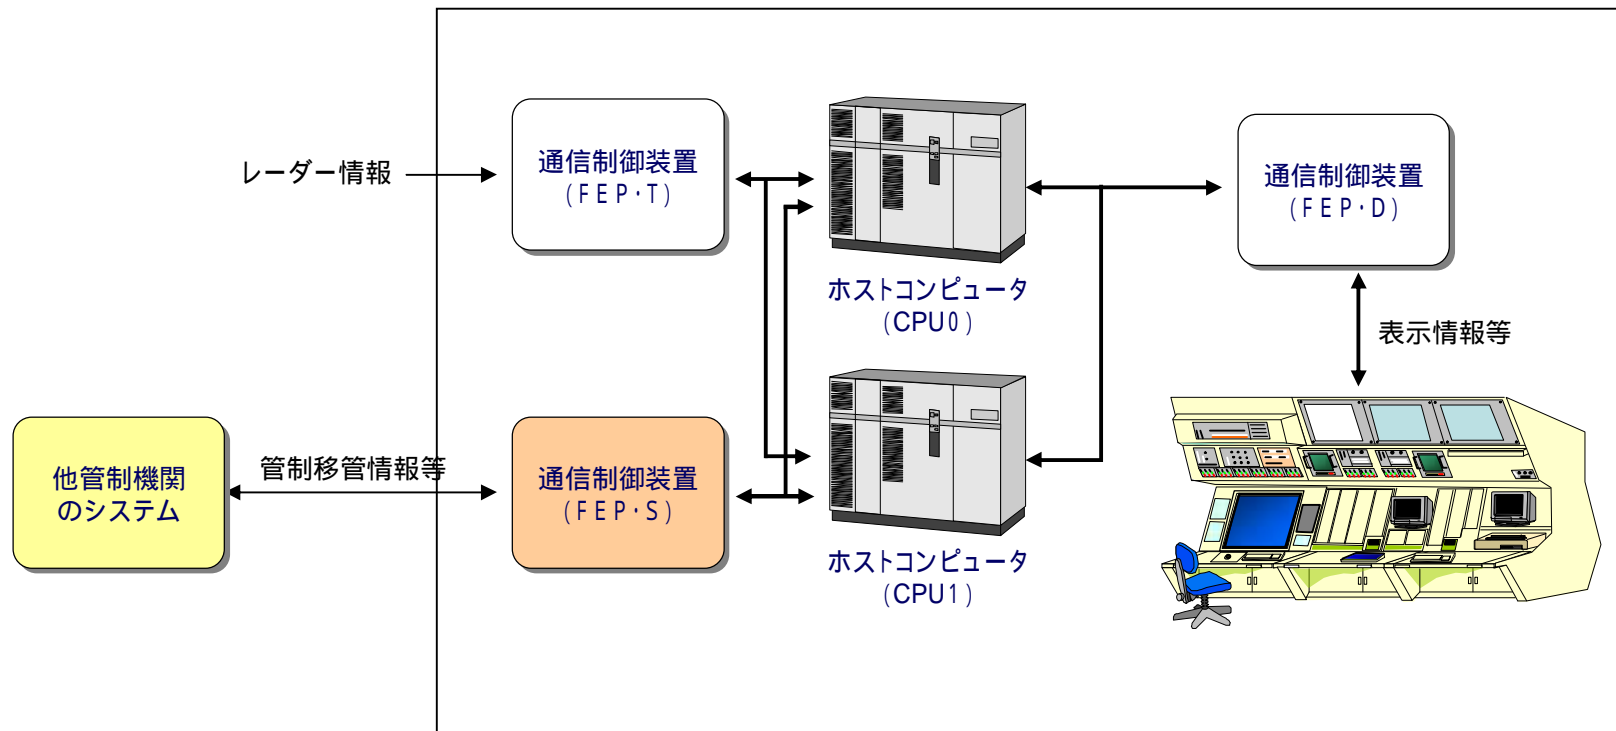
資料1

航空路レーダー情報処理システム(RDP)構成概略図

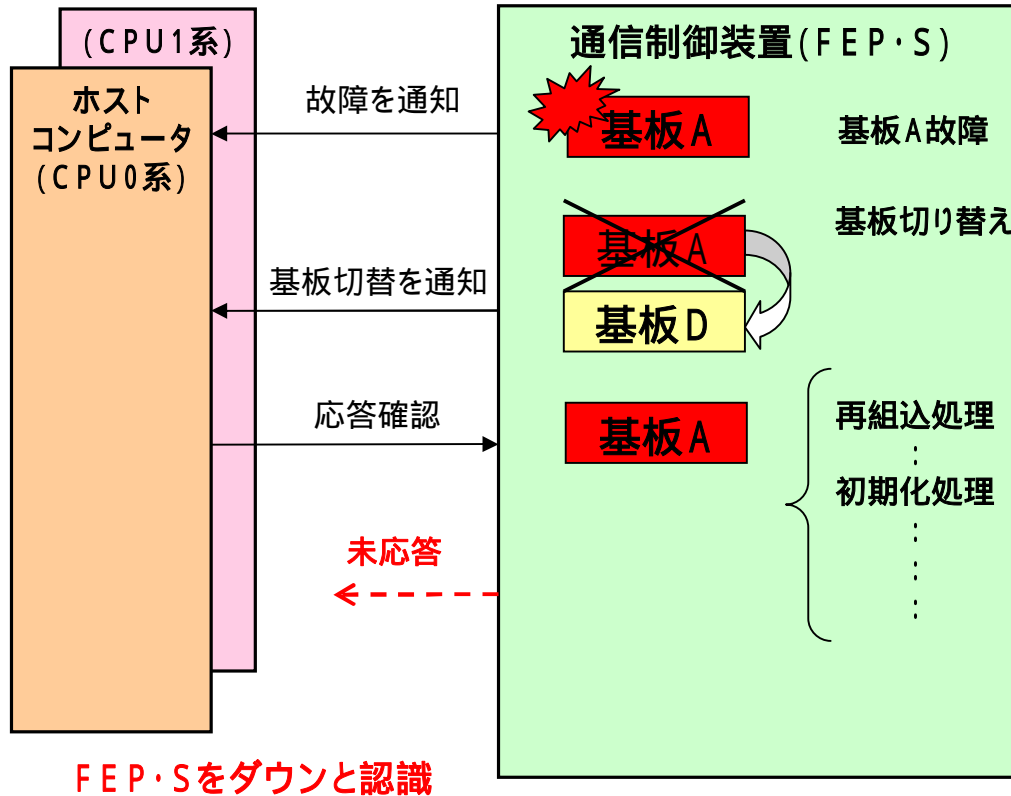
資料2

概要

基板A故障発生

基板切り替えが行われ、予備基板Dへ正常に切り替わった。

FEP/Sは基板Aの障害を一時的なものとして判断し、基板Aを再度組み込み、初期化処理を実施。

の初期化処理を複数回実施し、処理に時間を要したため、CPUに応答することができず。

CPUはFEP/Sがダウンしたものと認識した。
