2006年の災害を振り返る

2007 災害列島

Assessment of Disaster Damages in 2006

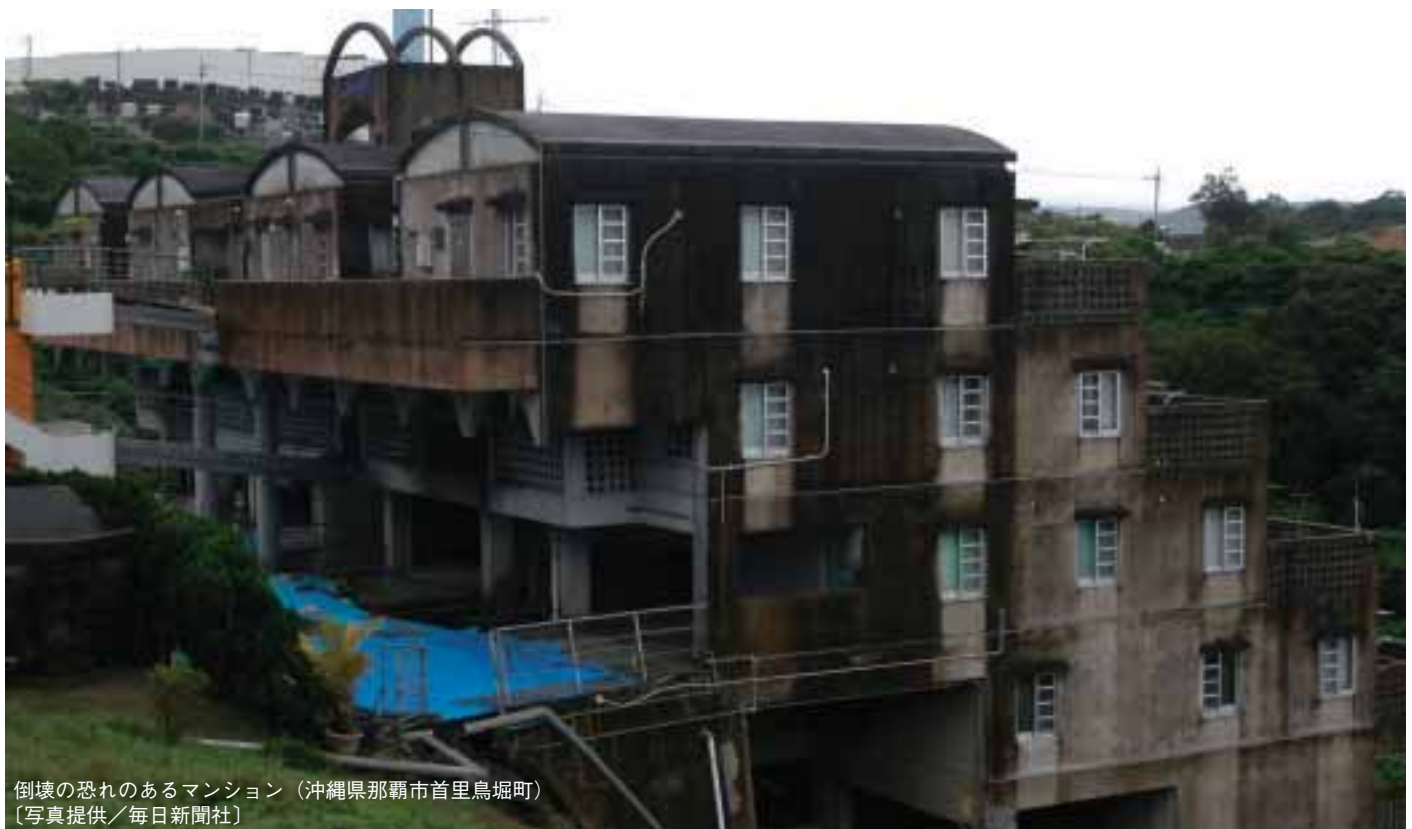
倒壊の恐れのあるマンション（沖縄県那覇市首里鳥堀町）
〔写真提供／毎日新聞社〕

場が陥没していることがわかった。同市消防が調査した結果、マンション駐車場の約400㎡にわたり、深さ2mの陥没がみられた。同市はマンション住民及び周辺住民に避難指示を出したほか、被害が周辺に広がる可能性があるとして避難勧告地域を拡大。計28世帯86人が避難指示及び勧告を受けた。

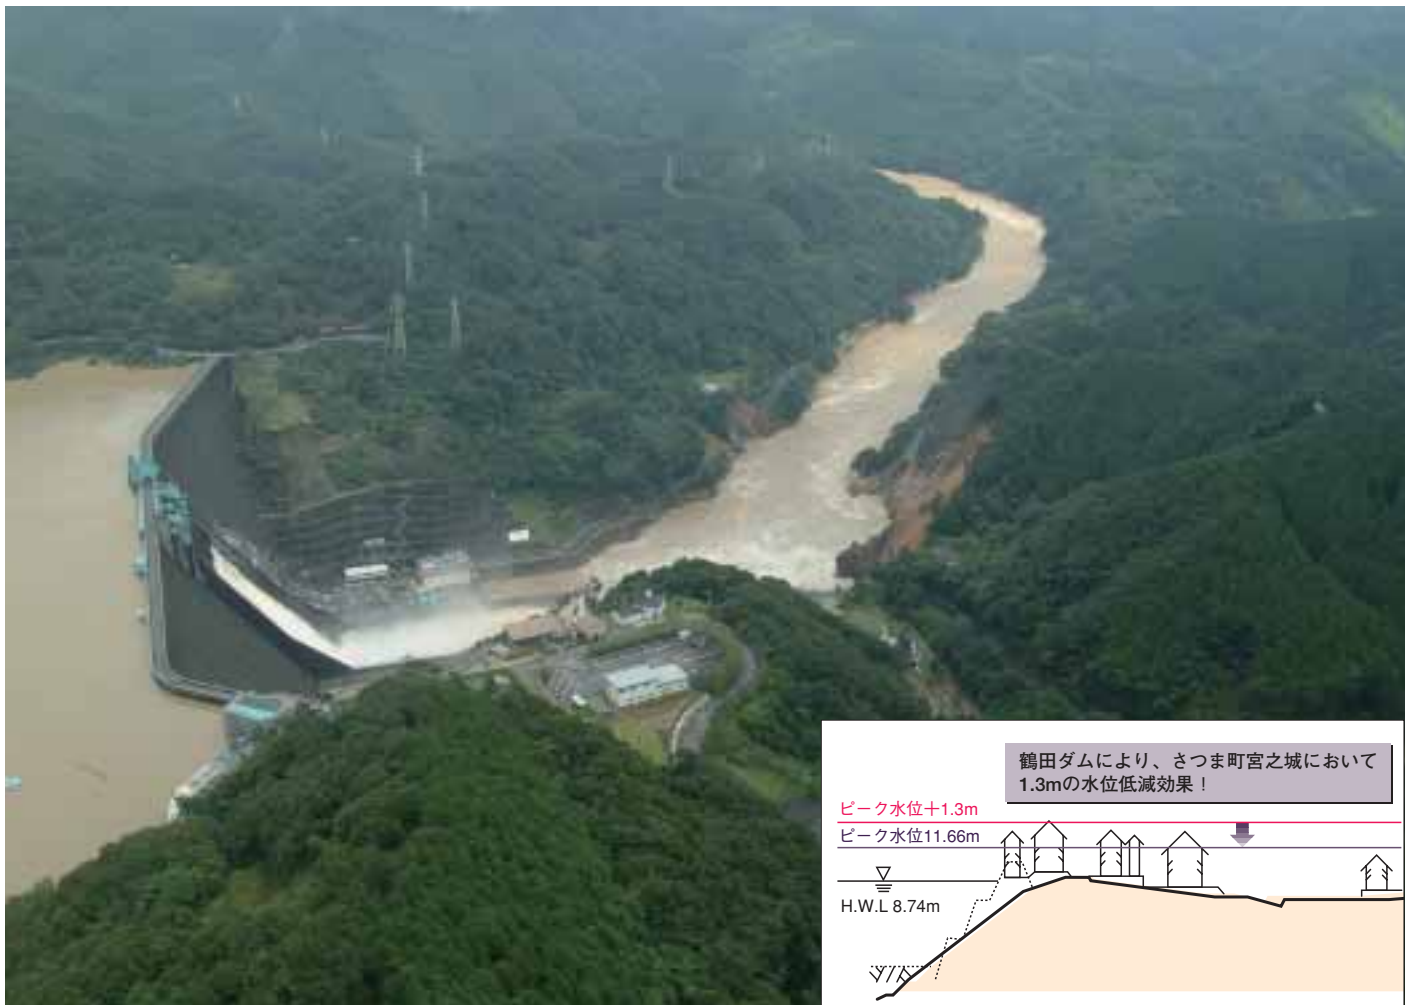
▲洪水時に大量の水を溜め込んだ鶴田ダム
(写真提供/川内川河川事務所)

▲鶴田ダムによる水位低減効果(鹿児島県さつま町宮之城地区)
(出典/国土交通省河川局HP)

こうしたなか、川内川中流に位置する鶴田ダムでは、洪水調節により約7500万 m^3 (東京ドーム約60個分)の洪水を貯留、ダム下流へ流れる水量を少なくして、洪水被害の低減を図った。さつま町宮之城において、水位は1.3m低減された。

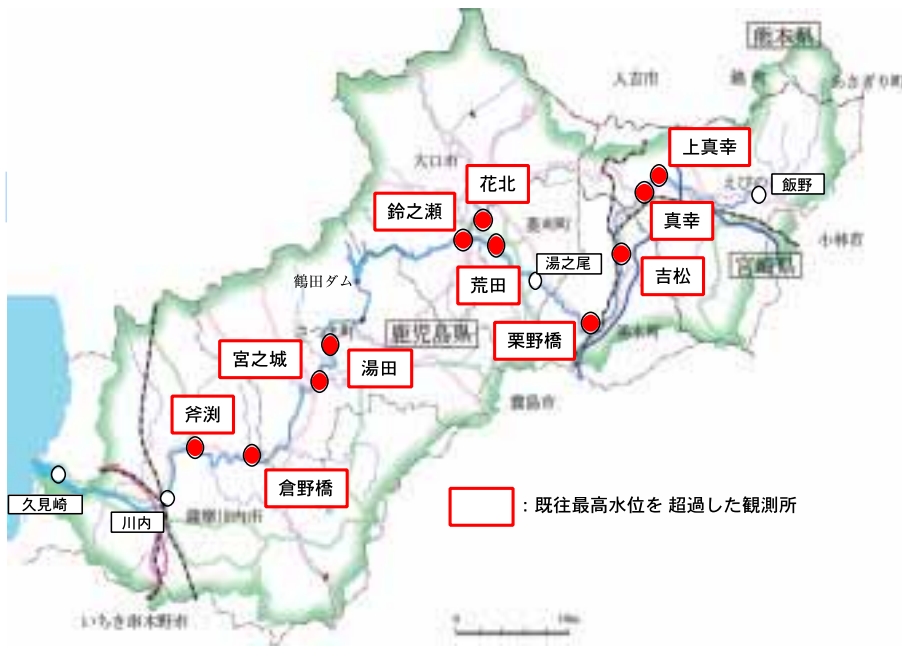
▲既往最高水位を超えた川内川の11観測所位置図〔資料提供／川内川河川事務所〕

記録。また、15箇所ある水位観測所のうち11箇所で観測史上最高水位を記録した。これにより川内川の上流から下流に至る流域3市3町(薩摩川内市、さつま町、大口市、菱刈町、湧水町、えびの市)では広域にわたって、浸水家屋2347戸に及ぶ甚大な被害が発生した。

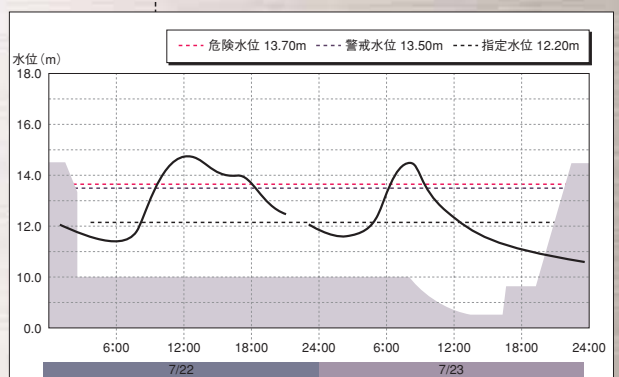
▲米之津川春日橋水位観測所の水位〔資料提供／鹿児島県土木部〕

鹿児島県出水市を流れる米之津川流域では、出水市とさつま町の境にある紫尾山で22日7時から23日7時までの日雨量が635mm、18日から23日までの総雨量が1237mmという猛烈な雨を記録した。これにより春日橋では危険水位13.7mを突破し、市街地部で川から水が溢れ出した。

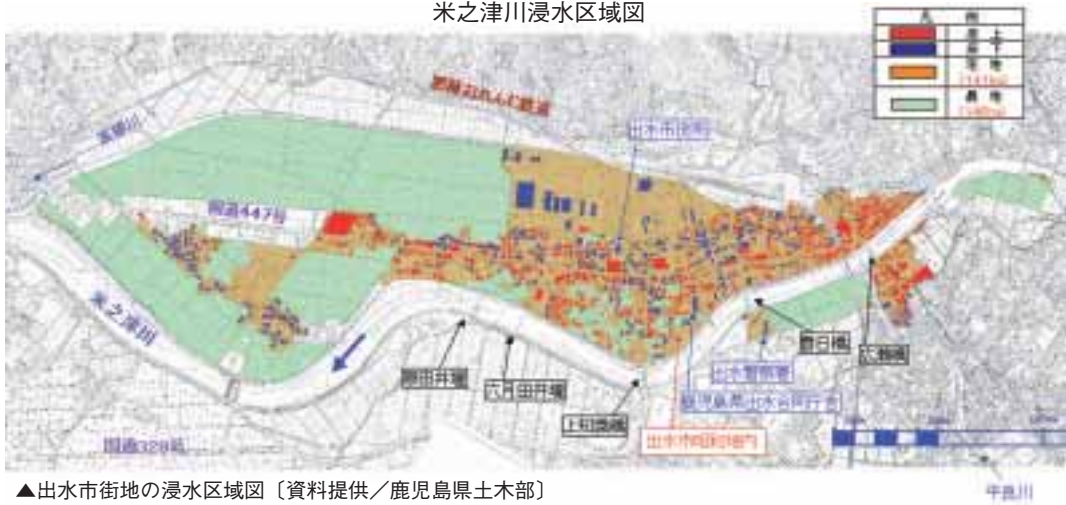
米之津川浸水区域図

▲出水市街地の浸水区域図〔資料提供／鹿児島県土木部〕

出水市の中心市街地では、商店街や老人ホームをはじめとする浸水家屋1305戸(床上793戸、床下512戸)の被害に見舞われたほか、市内を走る肥薩おれんじ鉄道が全線にわたり3日間運休となり、社会経済に大きな影響を与えた。

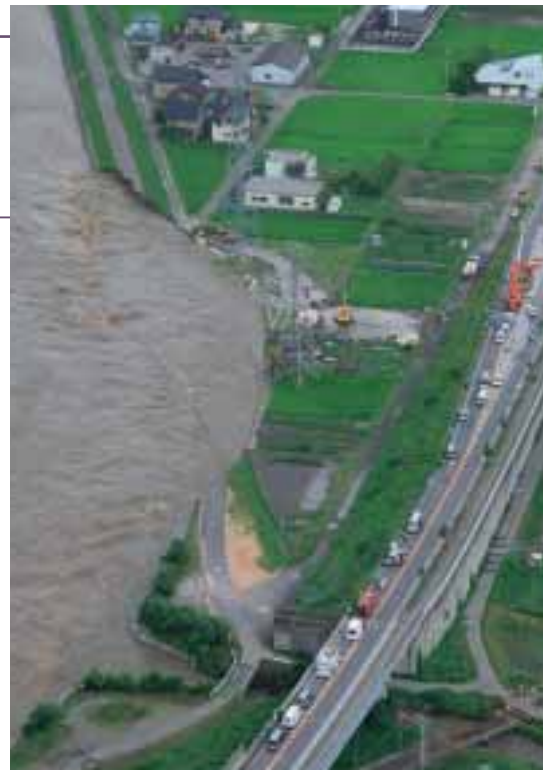
▲決壊した天竜川の堤防（長野県箕輪町松島北島地先）〔写真提供/読売新聞社〕

諏訪湖からの唯一の流出河川である天竜川下流では、南箕輪村の北殿地区での水位が1972年の観測史上最高の8.14mに達した。箕輪町では堤防が侵食され、決壊に至った。付近への浸水被害は免れたものの、送電用の鉄塔が倒壊する危険性があったため、必死の水防活動が行われた。

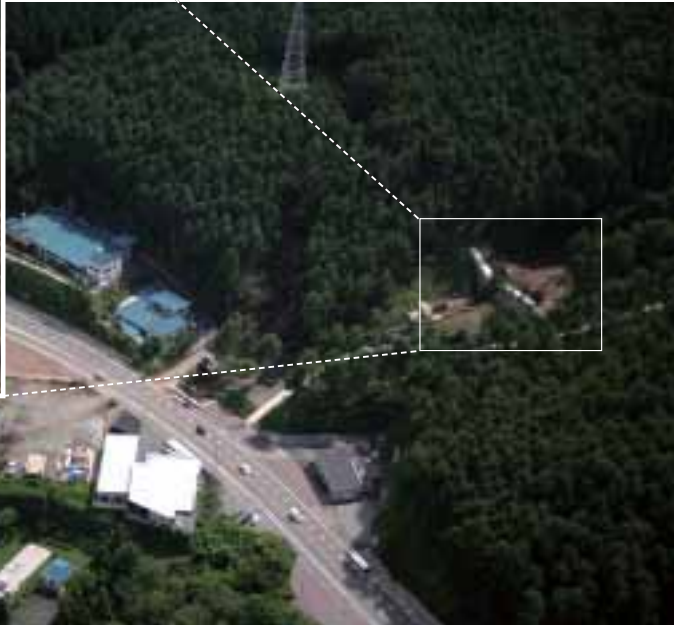
▲土砂を捕捉して下流の道路・家屋を守ったヒライシ沢砂防堰堤（長野県岡谷市間下地区）
〔写真提供／長野県土木部〕

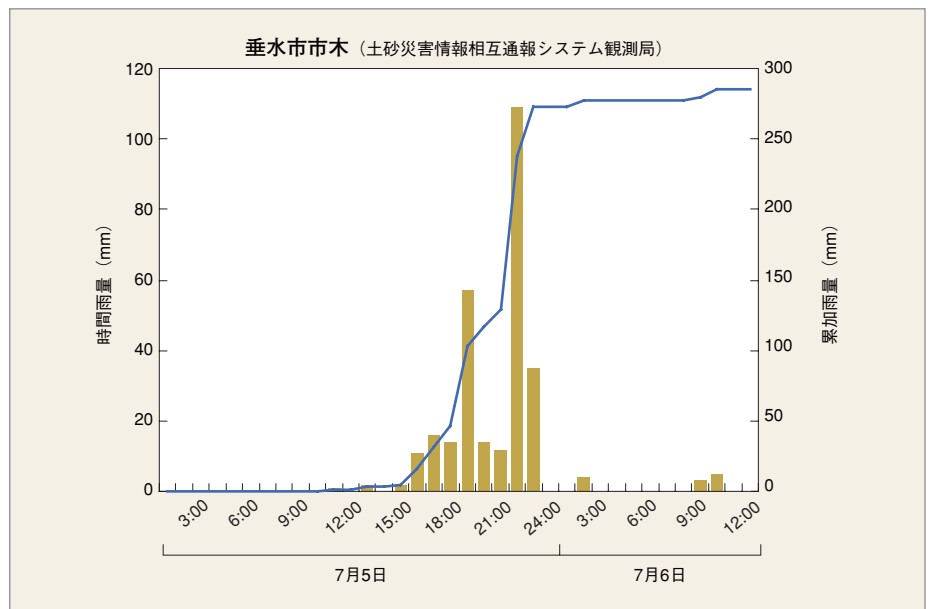
▲7月5日から6日の降雨状況（垂水市市木）〔出典／鹿児島県垂水市資料より作成〕

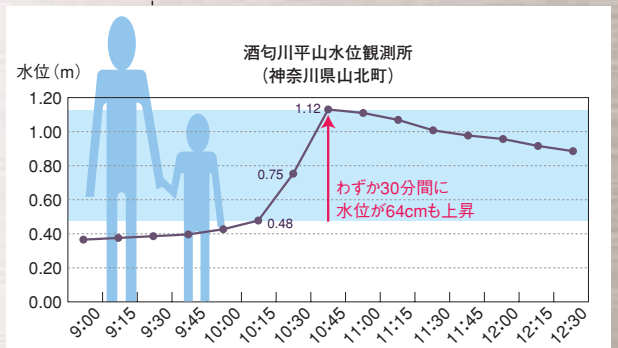
▶酒匂川平山水位観測所の水位（神奈川県山北町）
[資料提供/神奈川県県土整備部河川課]

8月17日には、九州の西南海上にあった台風10号から延びる雨雲の影響により、山北町などの神奈川県西部、御殿場市や小山町など静岡県東部の狭い地域に局地的に強い雨が降った。その結果、鮎釣りのメッカである酒匂川上流の神奈川県山北町にある水位観測所では、10時15分に48cmだった水位が同45分に112cmへと、わずか30分で64cm（約2.3倍）の水位上昇を観測した。

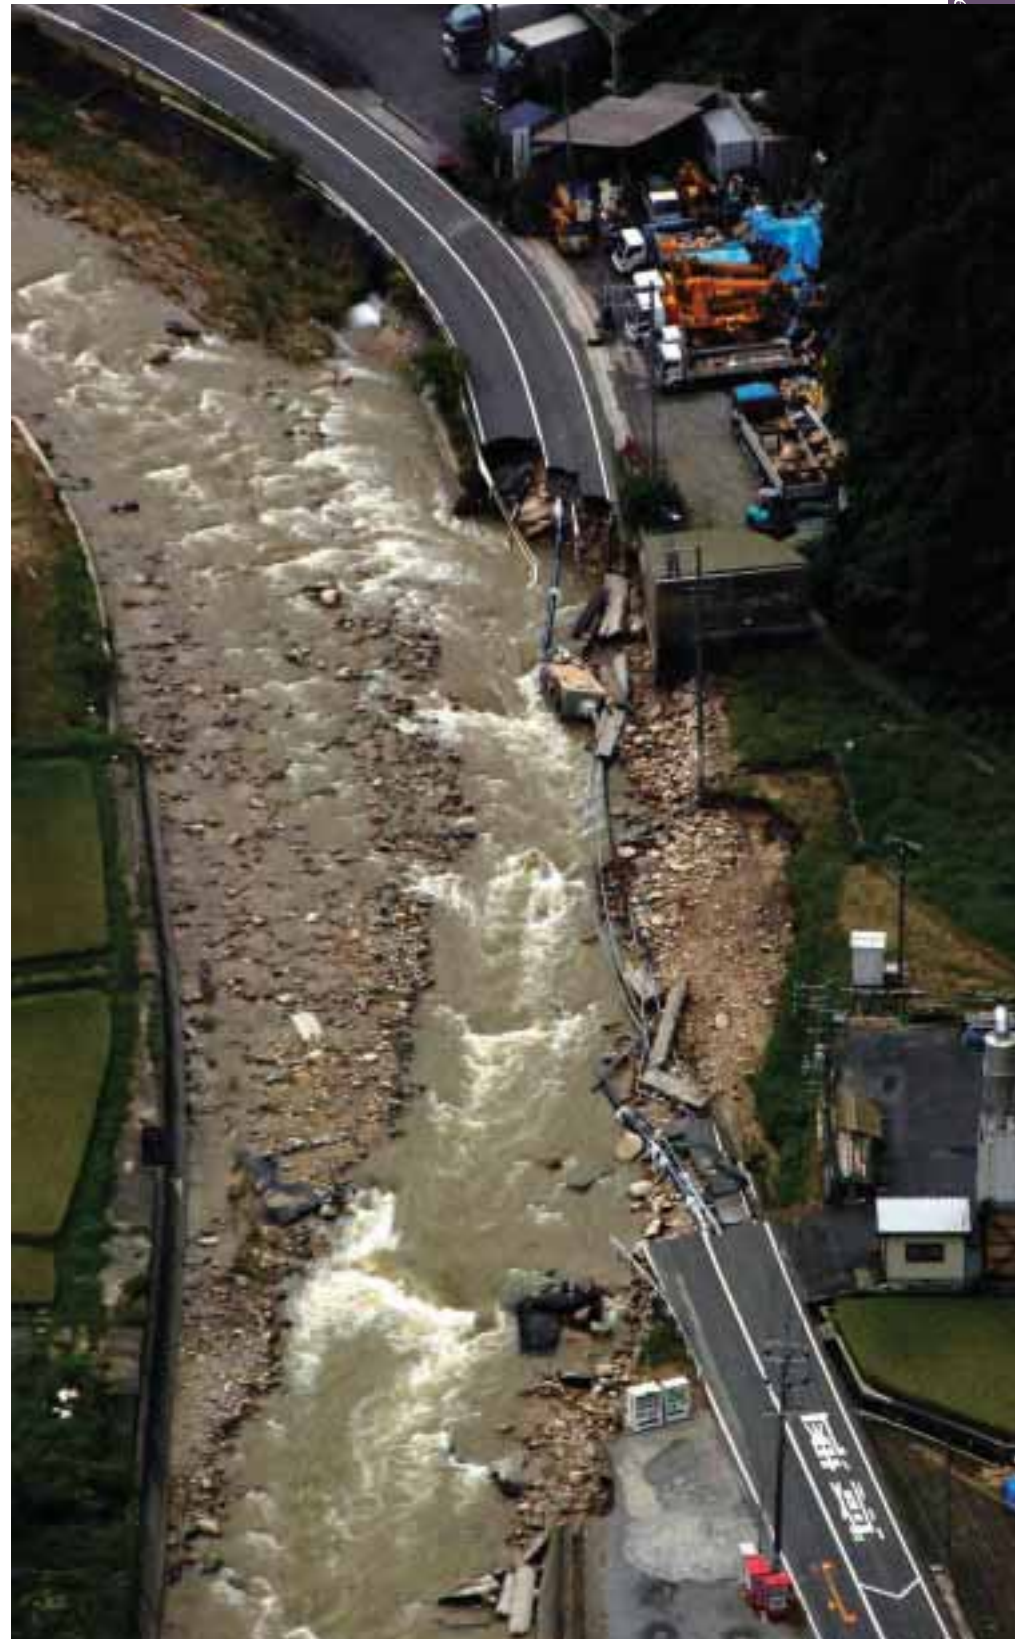
▼鈴張川が増水して崩落した一般国道261号（広島県広島市安佐北区）〔写真提供／毎日新聞社〕

また大分県佐伯市^{かまへ}蒲江でも、観測史上最大となる時間雨量122mmを記録している。さらに広島県広島市佐伯区でも、259mmの日雨量を観測。広島市内を流れる太田川の支流・^{すずはら}鈴張川が氾濫し、見回りに来ていた消防団員が激流に呑み込まれて死亡した。

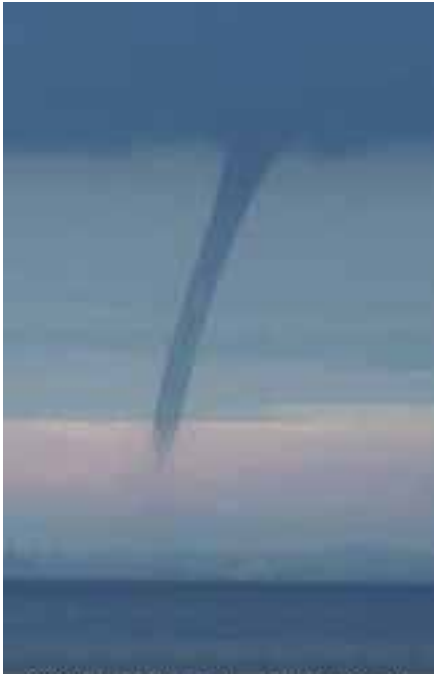
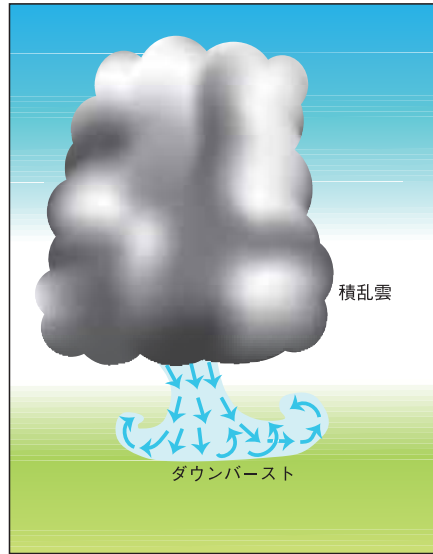
▼ダウンバーストと竜巻の違い

ダウンバーストは積乱雲から降水と共に降りてくる冷たく強い下降流のことで、地面に到達後、激しく発散する。青矢印は、ダウンバーストの気流の流れを表している。

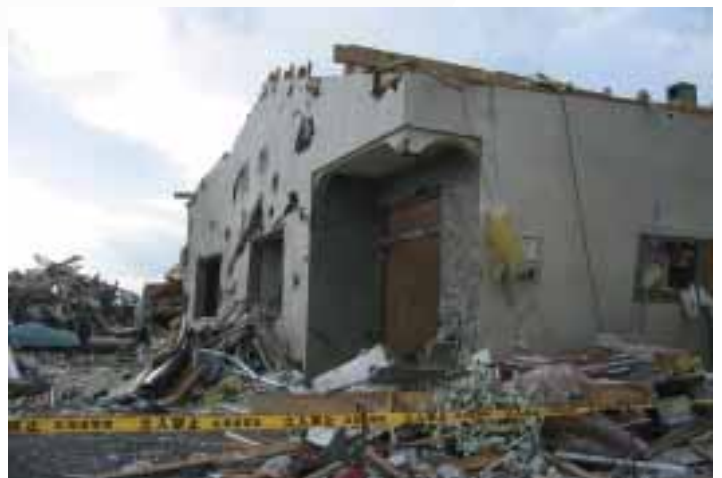
▶竜巻により大破した建物。壁面には木片などの飛散物が突き刺さって穴が多数あき被害になっている。(北海道佐呂間町若桜地区にて2006年11月9日撮影)
〔写真提供／高知大学佐々助教授〕

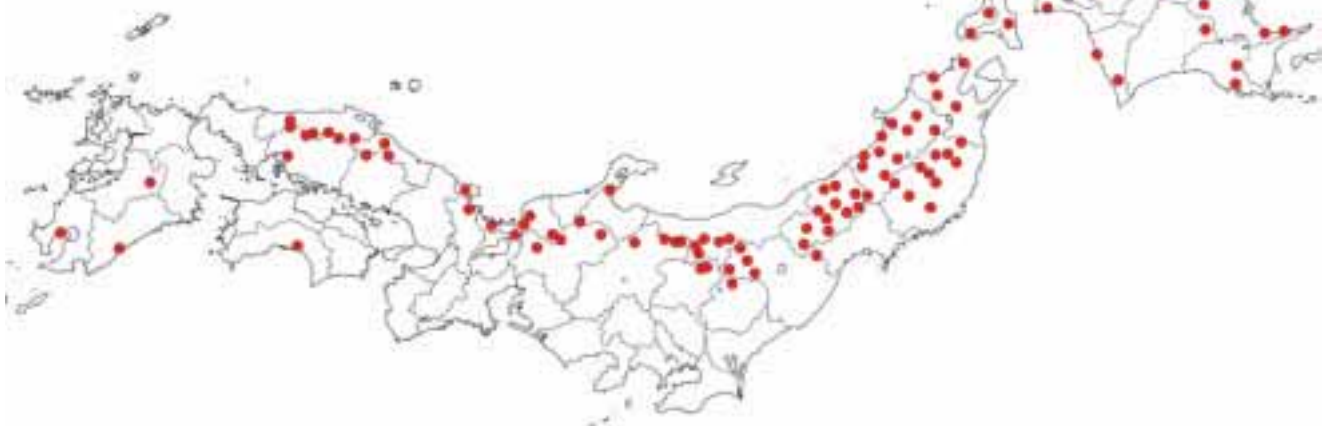
気象台・測候所等9地点（同124地点中）、アメダス97地点（同215地点中）
合計106地点（同339地点中）で最大値を更新

▲12月の最深積雪の最大値を更新した地点（気象官署およびアメダス）〔出典／気象庁資料〕

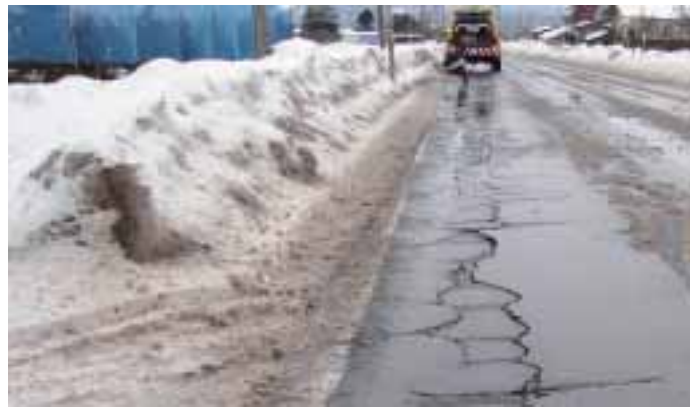
▲主要地方道紫波インター線の凍上災現場（岩手県紫波町平沢地区）
〔写真提供／岩手県県土整備部〕

この異常低温により、県内の国道をはじめ、県道や市町村道の至るところで「凍上災」が発生。凍上災とは、冬期の低温によって道路の地盤中に大きな霜柱が発生し地面が隆起することにより、道路舗装面にひび割れなどが発生する現象や、春の融解期に起こる道路地盤の支持力低下により、道路舗装面に局部的な沈下と亀甲状のひび割れが発生する現象である。
