「自動車運送事業に係る交通事故要因分析報告書（平成20年度）」の概要

3. 社会的影響の大きい重大事故の要因分析

平成20年に自動車運送事業者から事故報告のあった事故から、首都高速道路におけるタンクトレーラーの横転火災事故、雪道における貸切バスの転落事故、運転中の高速バス運転者が意識朦朧となったことによる事故等、社会的影響の大きい重大事故11事例を調査対象として選定し、事故の要因の分析と再発防止策を検討しました。

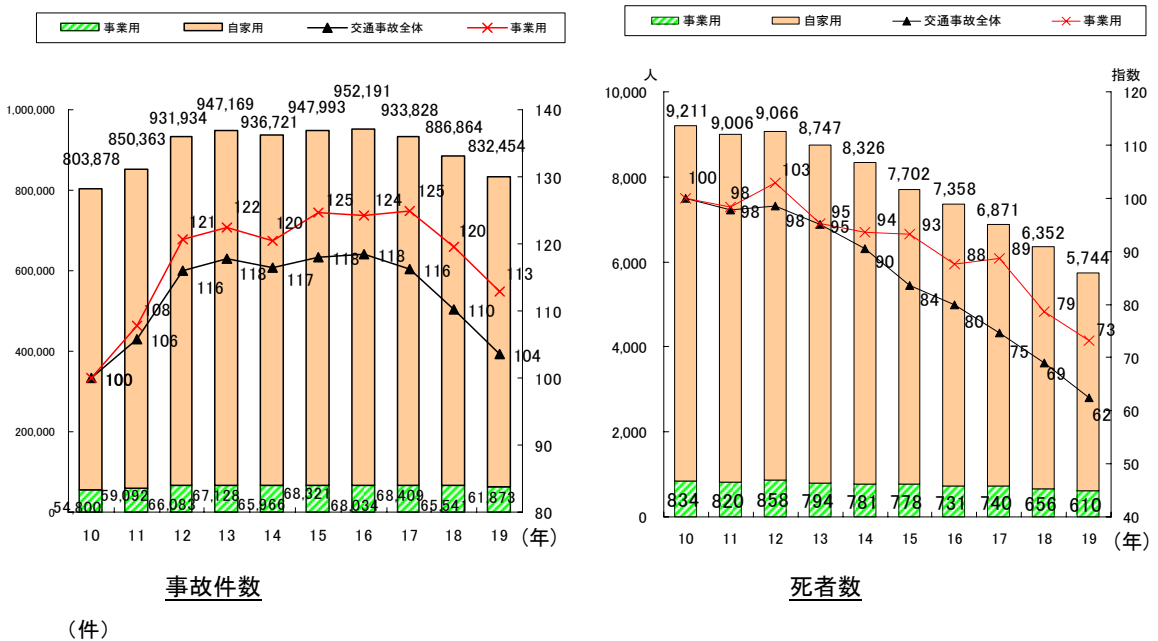
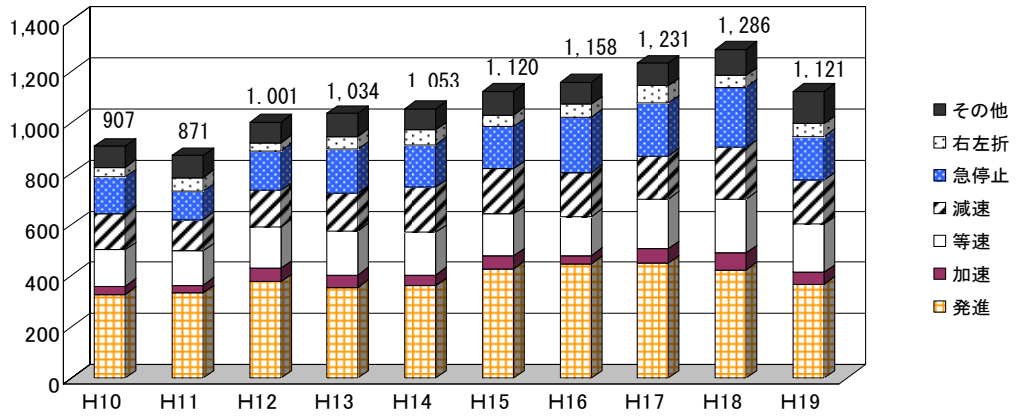
事業用バスの車内事故発生件数の推移

なお、バスの車内事故は、平成11年以降増加傾向にありましたが、平成19年は前年と比べて165件（同12.8%減）減少しました。（社）日本バス協会が平成19年より実施している「車内事故防止キャンペーン」の効果があったものと考えられます。

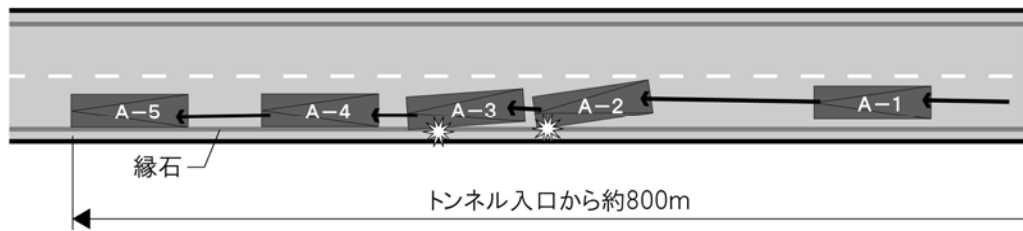
② 運転中の高速バス運転者が意識朦朧となったことによる事故【乗合】

高速路線バスが乗客 26 名を乗せ、国道を走行中、トンネル内において運転者の意識が朦朧となり、道路左側の縁石に 2 度ほど接触した。これに気付いた乗客が運転席に駆け寄ってハンドル操作を行い、タイヤを縁石に接触させながらバスを停止させた。(死傷者なし)

要 因	再発防止策
<ul style="list-style-type: none"> ・運転者がインフルエンザに罹患していた（事故後の診断で判明）。 ・運転者は、乗務前に風邪薬を服用していたが、運行管理者等に申告せずに乗務に当たったと認められる。 ・インフルエンザの患者に風邪薬を使用すると、意識障害が起こる可能性が考えられる。 	<ul style="list-style-type: none"> ・点呼において、運転者の「薬の服用の有無」等を確認し、運転者に薬を服用した場合は申告するよう指導する。 ・運転者から体調不良、薬の服用等の申告があった場合は、乗務の交替を指示する。

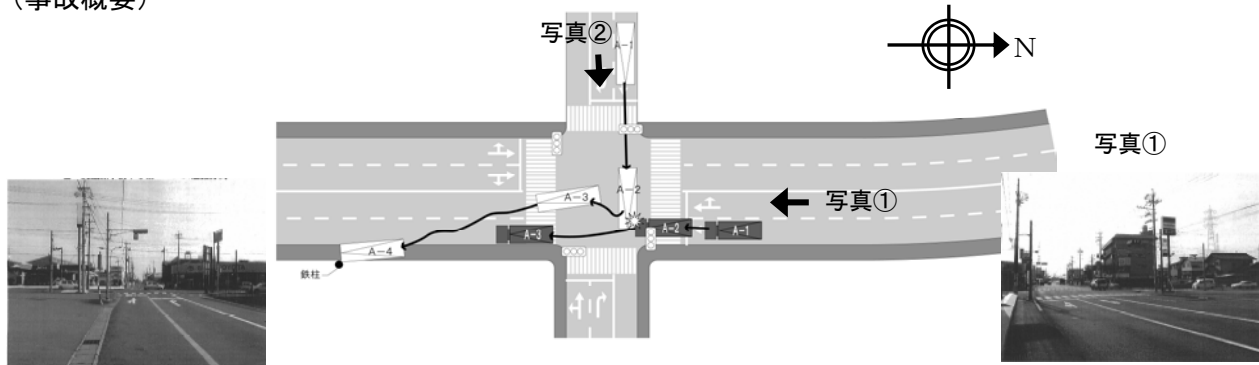
③ トレーラーの信号無視による乗合バスとの衝突事故【貨物】

交差点において、トレーラーが赤信号を無視して交差点に進入し、右側から交差点に進入してきた乗合バスと衝突した。衝突の弾みで、乗合バス運転者は車外に放り出された。乗合バスは、運転者不在のまま走行し、沿道の鉄柱にぶつかり停止した。(乗合バス運転者 1 名死亡、乗客 2 名重傷、乗客 1 名軽傷)

要 因	再発防止策
<ul style="list-style-type: none"> ・トレーラー運転者は、赤信号で交差点に進入したと考えられる。 ・トレーラー運転者は違反歴・事故歴が多かったが、運転適性を踏まえた個別指導が不足していた可能性が考えられる。 ・乗合バス運転者がシートベルトを装着していなかったと認められる。 	<ul style="list-style-type: none"> ・運転者に適性診断結果等を踏まえた個別指導を行う。 ・運転者にシートベルトの装着を徹底する。

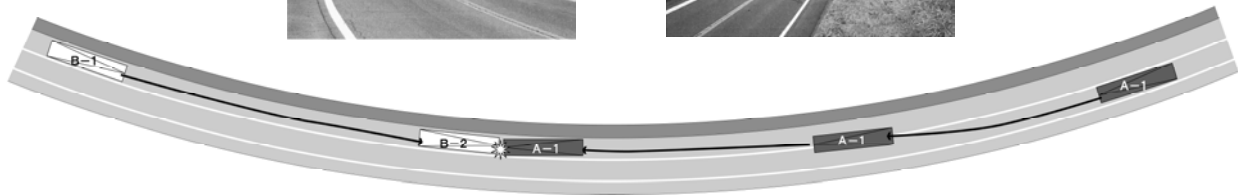
④ 大型トラックのセンターラインオーバーによる対向車との正面衝突事故【貨物】

大型トラックが国道を走行中、下りの緩やかな右カーブにおいて、センターラインをオーバーして反対車線に出たため、対向してきた大型トラックと正面衝突した。(トラック運転者1名死亡、対向のトラック運転者1名重傷)

要 因	再発防止策
<ul style="list-style-type: none"> ・運転者の拘束時間等が改善基準告示に違反する勤務であり、過労状態にあったと考えられる。 ・運行管理者は、運転者に運行指示をしておらず、運転者任せとなっていたと推定される。 ・運転者は、(高速料金が支給されていたとのことであるが) 高速道路を使用せず、一般道路を走行していた。 	<ul style="list-style-type: none"> ・運転者に改善基準告示に違反する乗務を行わせない。 ・運行経路や休息期間等について、運転者に適切な運行指示を行う。 ・E T C導入等、運転者が高速料金を報償等にすることができないようにする。

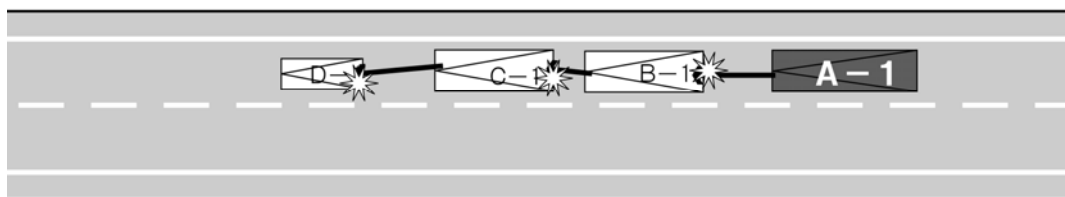
⑤ 貸切バスの高速道路における追突玉突き事故【貸切】

貸切バスが乗客34名を乗せ、高速道路を走行中、料金所の約500m手前において、料金所渋滞で停車中のトラックに追突し、当該車両を含む4台の玉突き事故となった。(乗客6名軽傷、他車両5名軽傷)

要 因	再発防止策
<ul style="list-style-type: none"> ・運転者の拘束時間等が改善基準告示に違反する勤務であり、過労状態にあったと考えられる。 ・運転者は、前日、睡眠を1時間しかとれなかったが、運行管理者に申告せず乗務に当たったと認められる。 	<ul style="list-style-type: none"> ・運転者に改善基準告示に違反する乗務を行わせない。 ・運転者が過労状態とならないように、余裕のある運行計画を立てる。 ・点呼において、運転者に「前日の睡眠時間」も確認する。

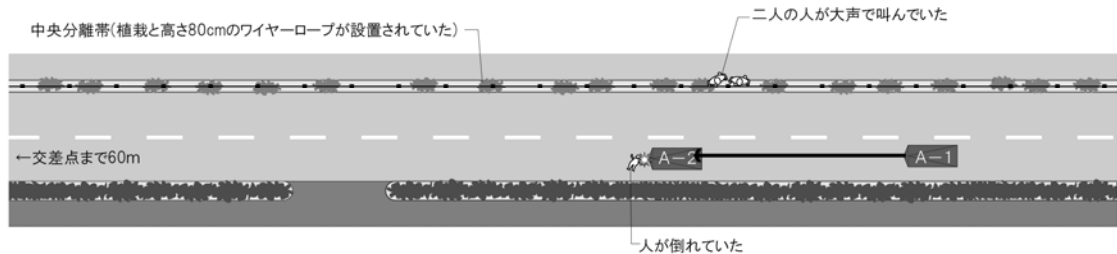
⑥ タクシーが路上に横臥していた人を轢過した事故【乗用】

タクシーが空車にて片側2車線の道路を走行中、道路右手で大声がしたため、そちらに目を向けたところ、前方の道路上に倒れていた人に気付かず、轢過した。(歩行者1名死亡)

- ・運転者は、安全速度を遵守しておらず、中央分離帯で叫んでいた人に気を取られて、前方不注意になったと考えられる。
- ・事故前、運転者に適性診断を受診させておらず、運転適性を踏まえた指導が行われていなかったと認められる。

- ・運転者は、夜間は特に、泥酔者の飛び出し等、予期せぬ事態に対応できるよう安全速度を遵守する。
- ・運転者に対し定期的に適性診断を受診させ、診断結果に基づいた個別指導を行う。

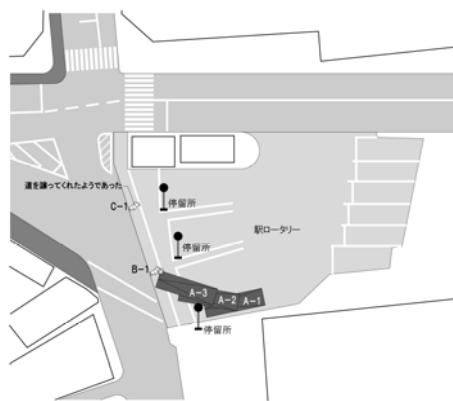
⑦ 乗合バスの駅ロータリーにおける歩行者との衝突事故【乗合】

歩行者が歩いてきた方向からバス停を見る

当該停留所

駅前停留所に到着した路線バスが、発車時に車両の直前にいた歩行者に接触し、転倒した同歩行者をフロント下部に巻き込んだ。(歩行者1名死亡)

- ・運転者が運転席シートの座面高を最も低い位置に下げているため、車両直前の視界を狭くしていたと考えられる。
- ・急ぐ気持ち・焦りにより、車両直前の安全確認を行わなかった可能性が考えられる。

- ・運転者は、視界の確保に配慮したシートポジションとする。
- ・運転者は、アンダーミラーによる車両直前の確認等、基本動作を励行するため、指差し呼称及び安全呼称を行う。

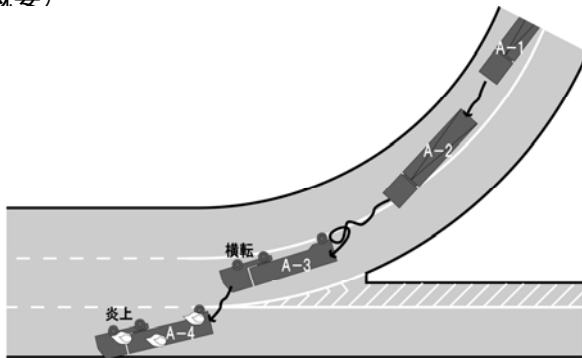
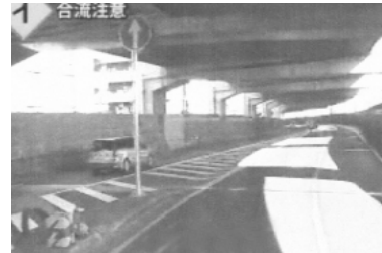
⑧ 首都高速道路におけるタンクトレーラーの横転火災事故【貨物】

20 キロリットルの燃料を積んだタンクトレーラーが首都高速道路の右カーブを走行中、バランスを崩して車体が左側に横転し、そのまま側壁に衝突した。タンクから燃料が漏れ出してこれに引火し、火災となった。(タンクローリー運転者1名重傷)

要 因	再発防止策
<ul style="list-style-type: none"> 事故当時の速度を力学計算で推察すると、トレーラーが制限速度を上回っていた可能性が考えられる。 運転者の拘束時間等が改善基準告示に違反する勤務であり、過労状態による漫然運転で速度超過となった可能性が考えられる。 横転しやすい車両特性を十分理解していなかった可能性が考えられる。 	<ul style="list-style-type: none"> 運転者は、制限速度を遵守するとともに、急カーブでは十分減速する。 運転者に改善基準告示に違反する乗務を行わず、余裕のある運行計画とする。 運転者は、横転のメカニズムを理解し、それを考慮した防衛運転をする。

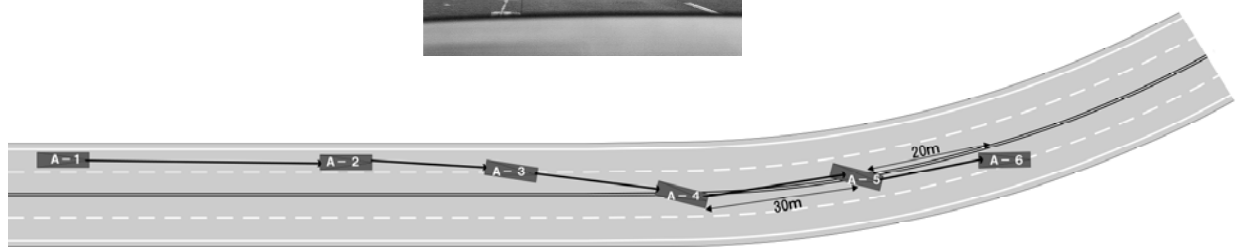
⑨ 貸切バスが高速道路で中央分離帯を突き破った事故【貸切】

貸切バスが乗客 32 名を乗せ、高速道路を走行中、高速道路の中央分離帯を突き破り、対向車線に出て停車した。(運転者及び乗客の 2 名軽傷)

要 因	再発防止策
<ul style="list-style-type: none"> 運転者は、眠気がさして居眠り運転となった可能性が考えられる。 運転者は、前日、睡眠を 2 時間しかとれなかったが、運行管理者に申告せず乗務に当たったと認められる。 乗務前に運転者が大量の荷物の積み込みを行ったため、疲労を伴ったと考えられる。 	<ul style="list-style-type: none"> 運転者が過労状態とならないように、余裕のある運行計画を立てる。 点呼において、運転者に「前日の睡眠時間」も確認する。 積み込み作業も含めた運行内容の事前確認を十分に行い、必要な人員の配置を行う。

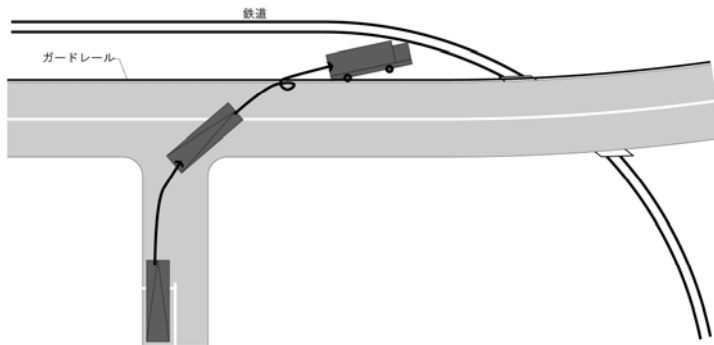
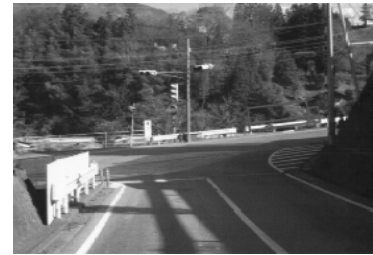
⑩ トラックの山間部における横転火災事故【貨物】

当該事故現場となったT字路

中型トラックが、上り下りの続く山間部の道路を走行し、交差点を右折したところ、左側に横転し火災となった。(トラック運転者1名軽傷)

- ・事前に積載量の確認をしておらず、運転者は、運行管理者等に連絡することなく、過積載のまま運行したと考えられる。
- ・過積載に加え、運転者がフットブレーキを多用した運転によるペーパーロックを生じた可能性が考えられる。

- ・運行計画時における積載量の確認を徹底する。
- ・過積載による運行はしない。
- ・運転者は、積載量を超える場合、運行管理者等に連絡し、その指示を仰ぐ。

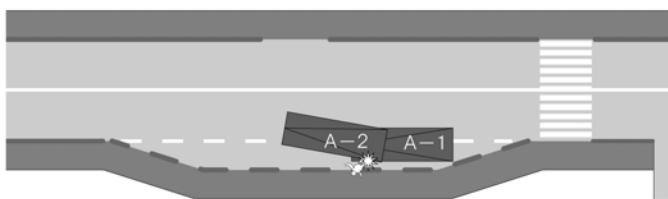
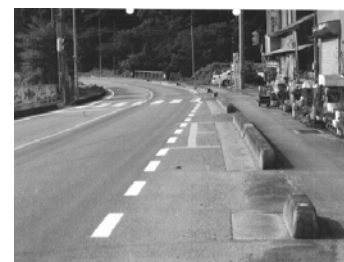
⑪ 乗合バスの停留所における死傷事故【乗合】

乗合バスが停留所において、客扱い後バスを発車させたところ、バスに乗車しようとしていた乗客が転倒し、その両足を当該車両の左後輪で轢いた。(歩行者1名死亡)

- ・運転者は、乗降口付近の安全確認を怠っていた可能性が考えられる。
- ・バス停留所の停車位置がわかりにくい状況であった。
- ・バス停留所付近には縁石があり、バスの停止位置によっては乗客が縁石に乗るか、またがないと乗車できない状況にあったと考えられる。

- ・運転者は、バス発車時における基本動作を励行するため、指差し呼称及び安全呼称を行う。
- ・乗客が安全に乗車できる場所に「乗車場所」等を表示することが望ましい。
