改善箇所説明図

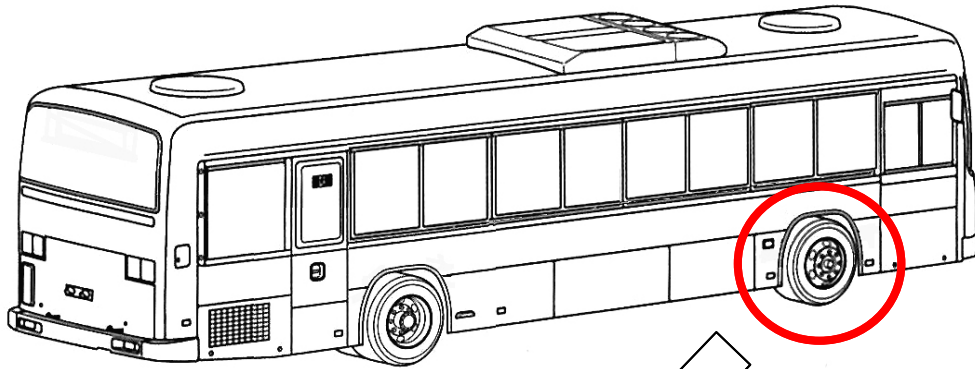
基準不適合発生箇所

切角ストッパ

路線バス等において、タイヤの切角が不適切なため、スタッドレスタイヤを装着してハンドルを最大限度まで切った状態で段差を通過した場合、もしくは車高が高い状態で走行した場合、タイヤがドラッグリンクと接触することがある。そのため、そのままの状態で使用を続けると、接触部分に錆が発生し、最悪の場合、当該リンクが折損して、操舵ができなくなるおそれがある。

改善の内容： 全車両、コーションラベルを運転席近傍に貼付する。接触するおそれのあるタイヤ及びディスクホイールを装着している車両は、切角ストッパを調整する。ドラッグリンクに接触痕がある場合は、新品と交換する。
