改善箇所説明図

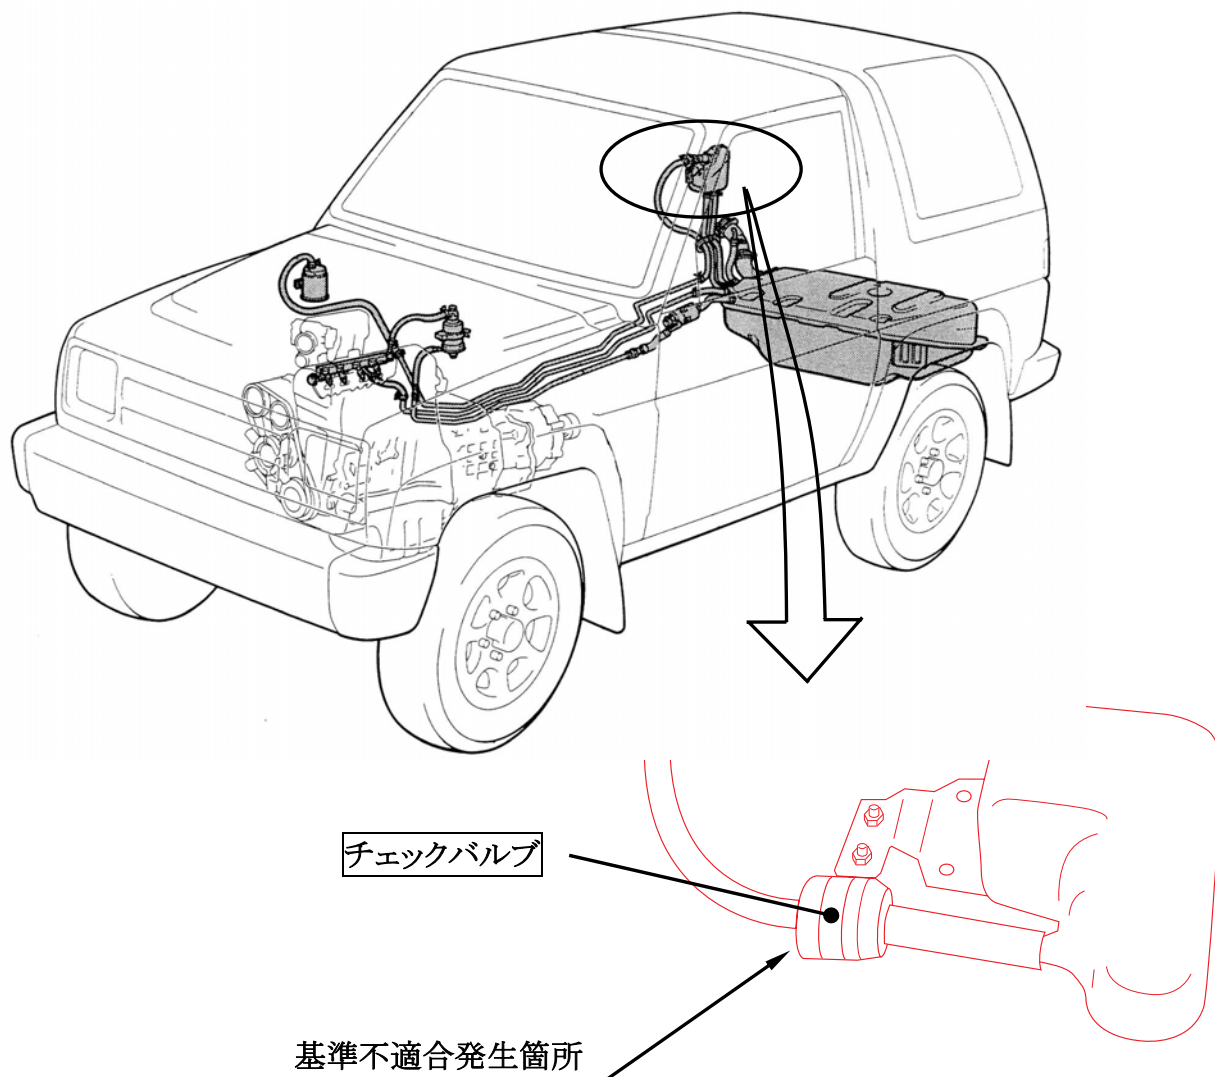
燃料蒸発ガス排出抑止装置のチェックバルブの耐久性が不十分なため、長期間使用すると亀裂が発生することがある。そのため、そのまま使用を続けると、最悪の場合、燃料蒸発ガスが車室内に漏れ、ライター等の火が引火して火災に至るおそれがある。

注： は交換部品を示す。

全車両、当該チェックバルブを対策品と交換する。なお、部品の供給に時間を要することから、部品が供給できるまでの暫定措置として、全車両、当該チェックバルブを補強し、後日対策品に交換する。また、定期点検整備において、確実に当該部位を点検するよう注意喚起する。

識別： 改善済車両にはエンジンルーム内ネームプレート車両右側に黄色ペイントを塗布する。
