## 改善箇所説明図

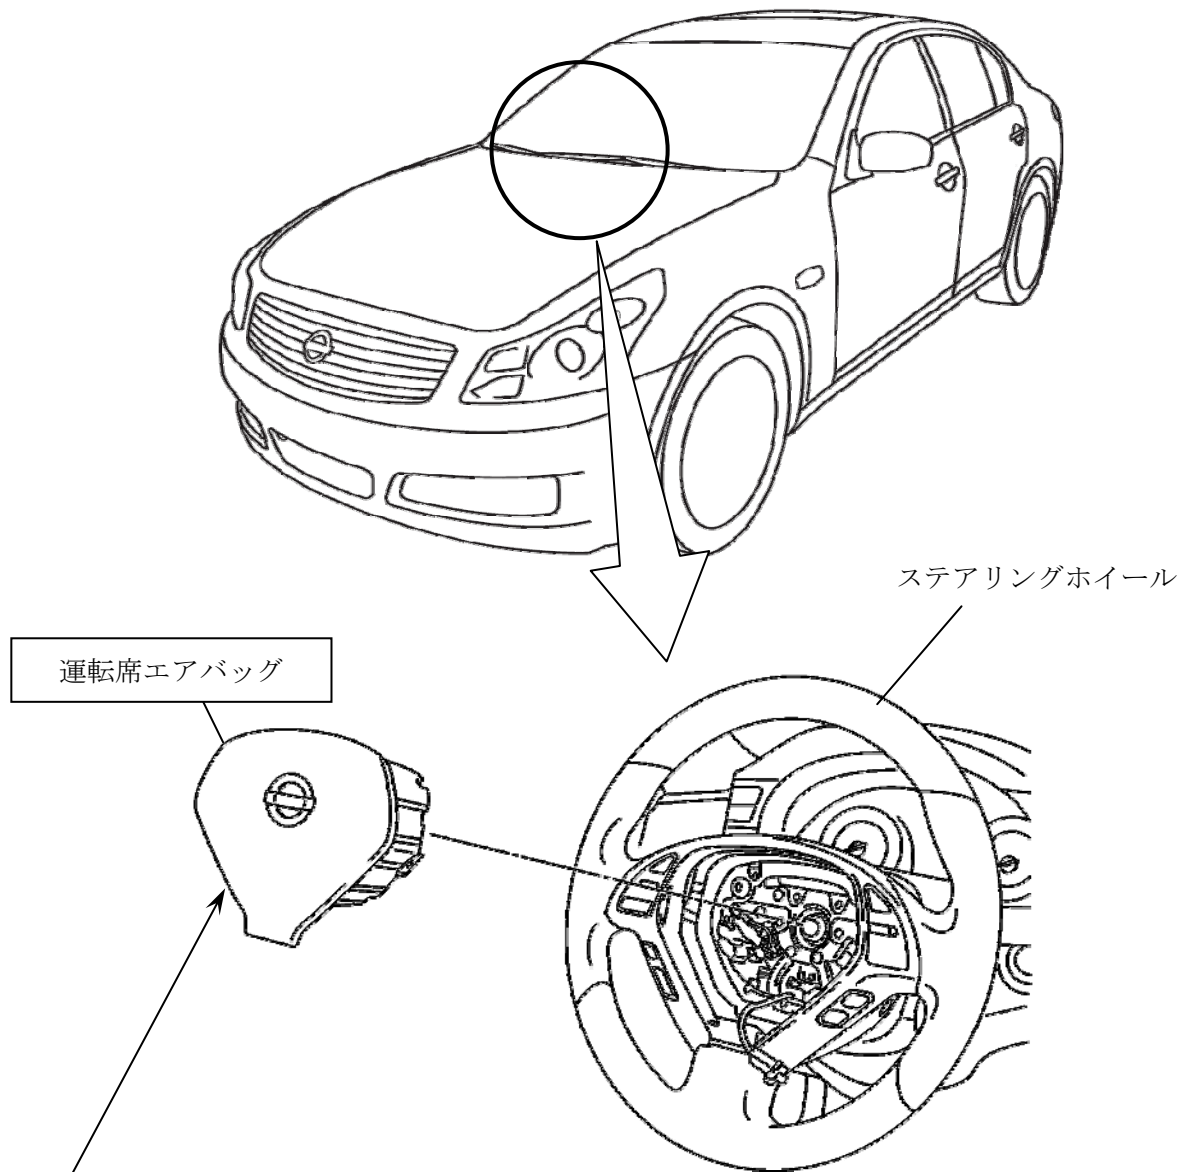
### 基準不適合発生箇所

運転者席エアバッグにおいて、部品の切り替え指示が不適切なため、仕様の異なる部品が組みつけられており、オフセット衝突時の乗車人員の保護性能が保安基準を満足しないおそれがある。

全車両、当該エアバッグを正規品と交換する。

識別：銀色のシールをモデルナンバープレートの右横に貼り付ける。

注：  は、交換部品を示す。
