# 災害列島 2010

2009年の災害を振り返る

Assessment of Disaster Damages In 2009

【発行所】 国土交通省河川局防災課災害対策室

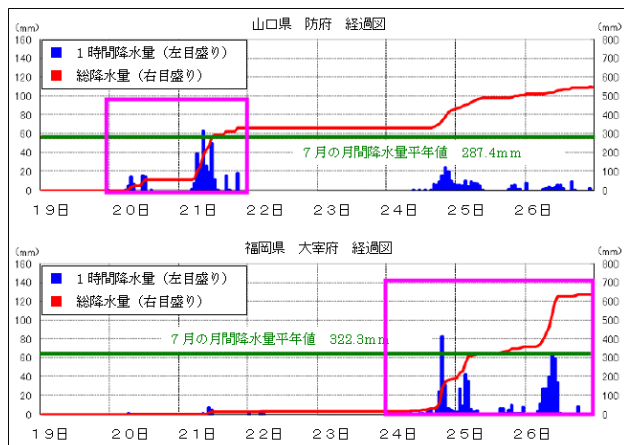
記録的大雨をもたらしたこの豪雨は、19 日から 26 日までの 7 日間に 2 度、場所を移して降水量の上昇を見せている。中国地方では 19 日から 21 日、九州地方では 24 日から 26 日に大雨がピークをむかえ、この期間に土砂災害や浸水被害に見舞われている。

▲山口県・福岡県の降水量経過[出典/気象庁(図に一部加筆)]

に移動し、21 日には山口県を中心に大雨に見舞われ、山口県防府市では 3 日間の雨量が 332.0 ミリに達した。その後、前線の活動が一時的に小康状態となるが、24 日から 26 日にかけて九州地方で大雨となり、3 日間の雨量は福岡県太宰府市で 618.0 ミリ、飯塚市で 568.0 ミリ、佐賀県佐賀市で 458.5 ミリに達した。19 日から 26 日までの総雨量は、大分県日田市で

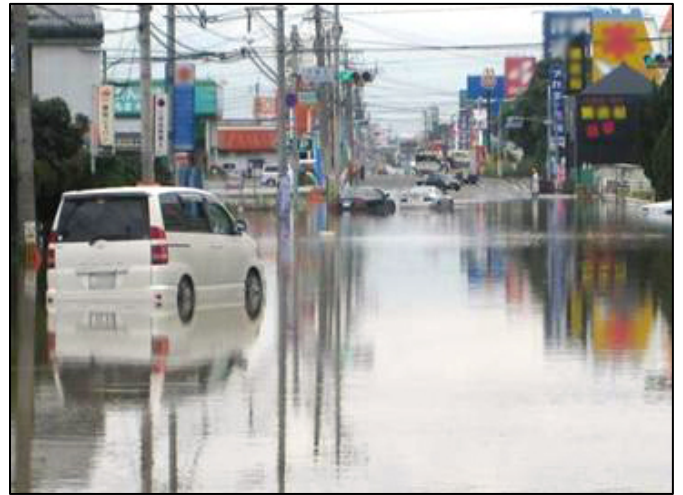
▲福岡県田川市 遠賀川流域の市町の多くが浸水被害にみまわれた[写真提供/九州地方整備局]

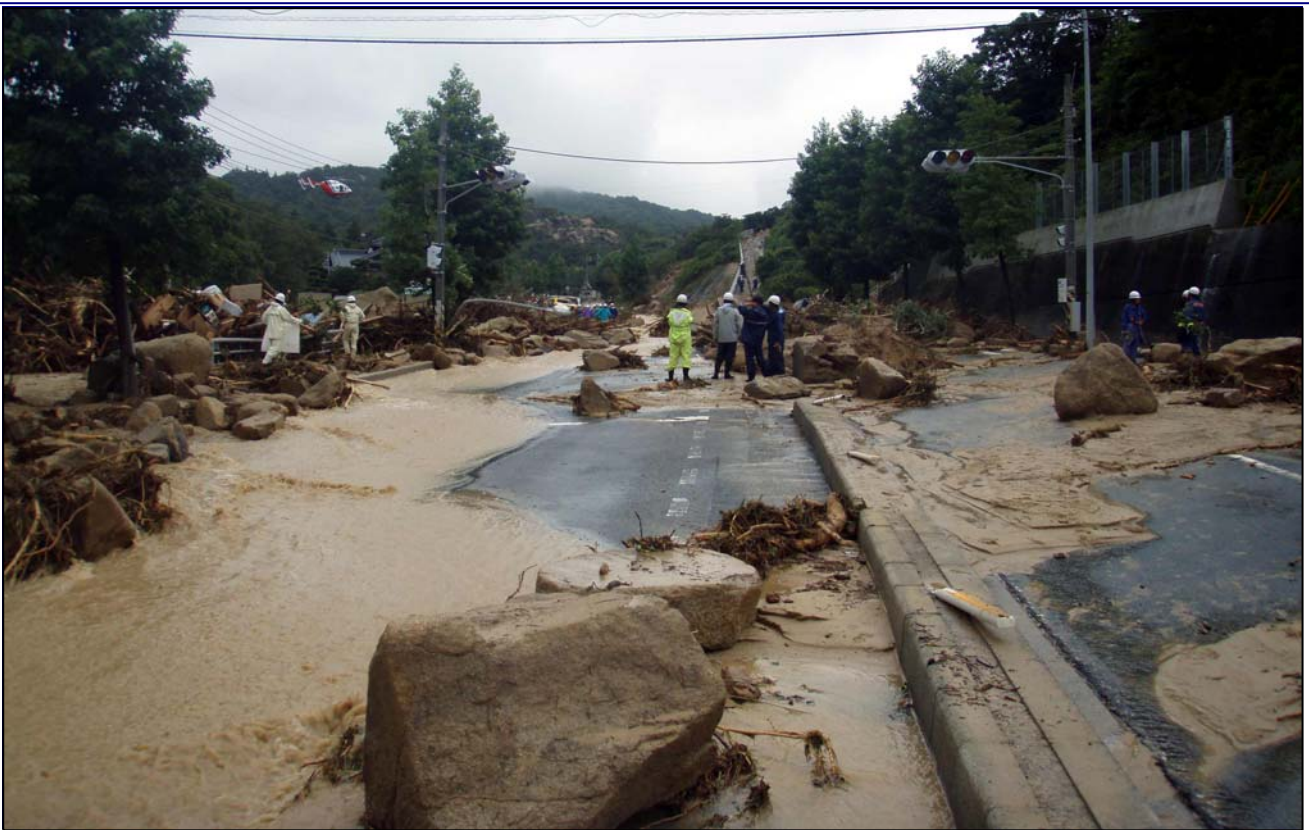
県内の被害は、防府市を中心に家屋の全壊・半壊、山口市を中心に床上・床下浸水となった。特に時間雨量が史上最多となった防府市では、21 日に入り急激に降り出した猛烈な雨が、わずか半日ほどで 7 月の月間降水量平年値を越えるまでに達した。防府市真尾で特別養護老人ホームの入居者 7 名が亡くなったほか、防府市下右田でも土石流により集落及び国道 262 号が被災するなど、各地で道路通

▲山口県防府市 国道 262 上勝坂橋付近 土石流や鉄砲水が押し寄せた[写真提供／中国地方整備局]

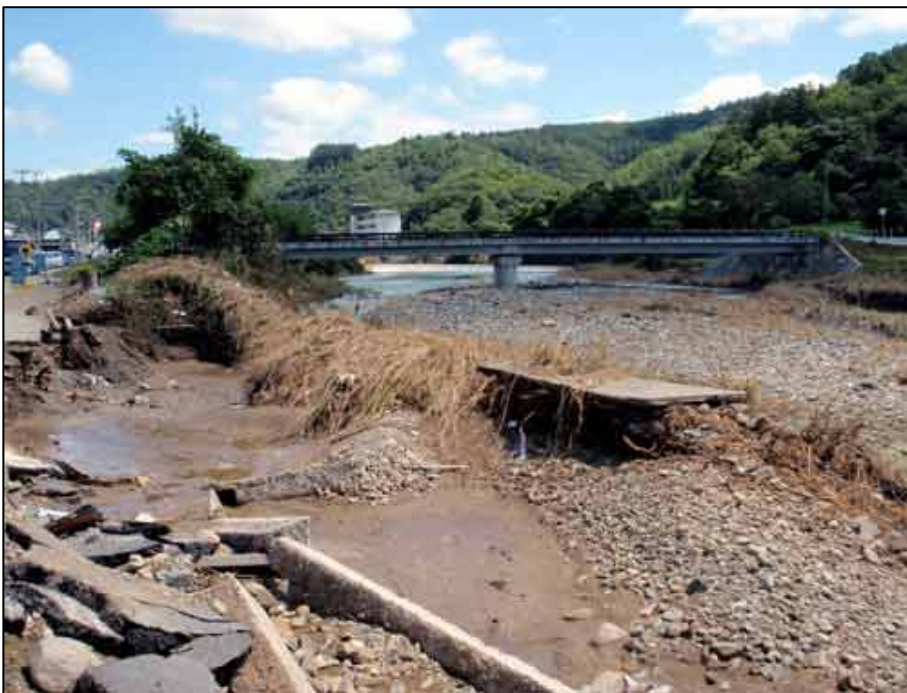
▲ 佐用川（兵庫県佐用町）生々しい傷跡が残る[写真提供/兵庫県]

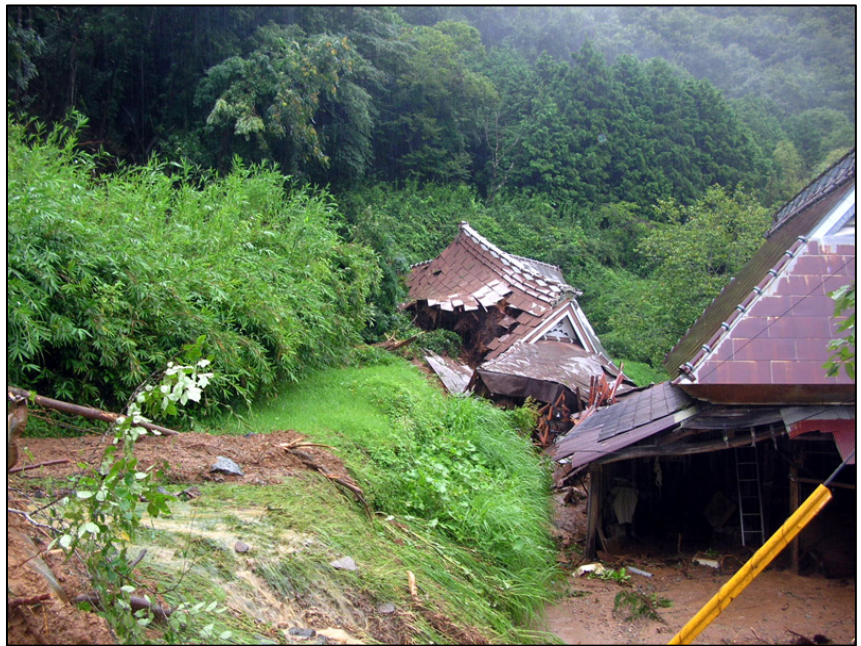
▲ 裏山が崩れ家屋が倒壊した [写真提供/岡山県美作市]

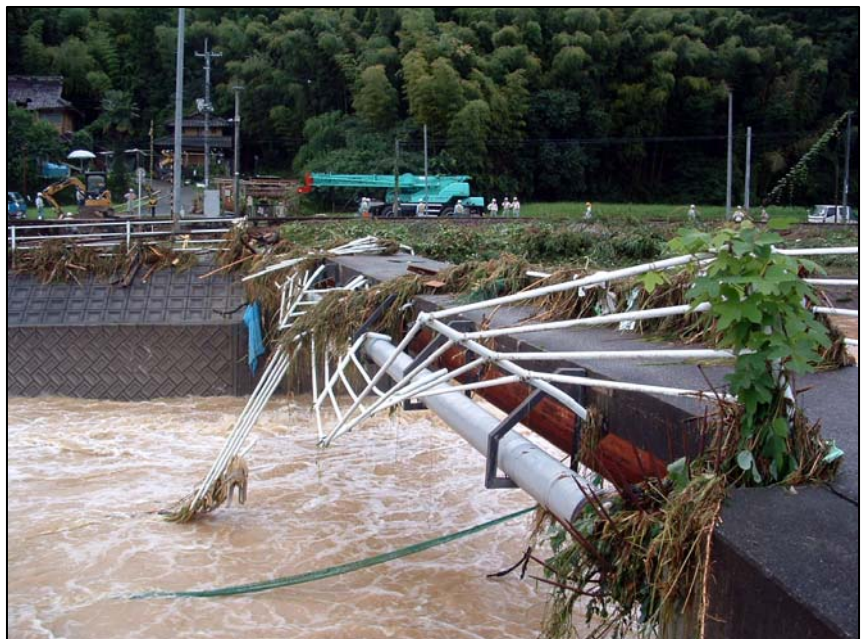
▲ 豪雨の後、川はまだ荒れている [写真提供/岡山県美作市]

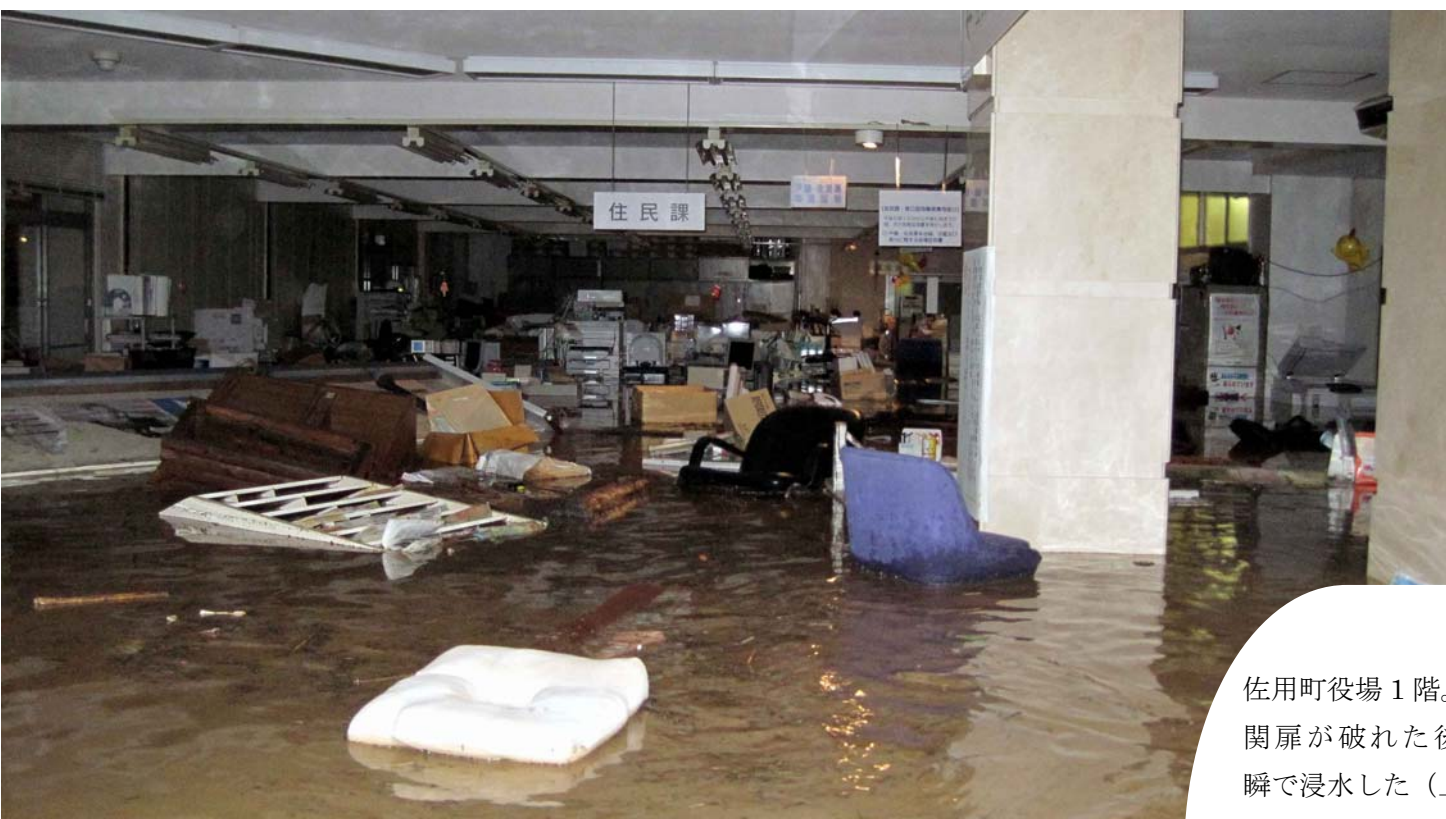
佐用町役場 1階。玄関扉が破れた後一瞬で浸水した(上)。佐用町第2庁舎。駐車場一面が浸水、車は濁流に浸かった。(下)。

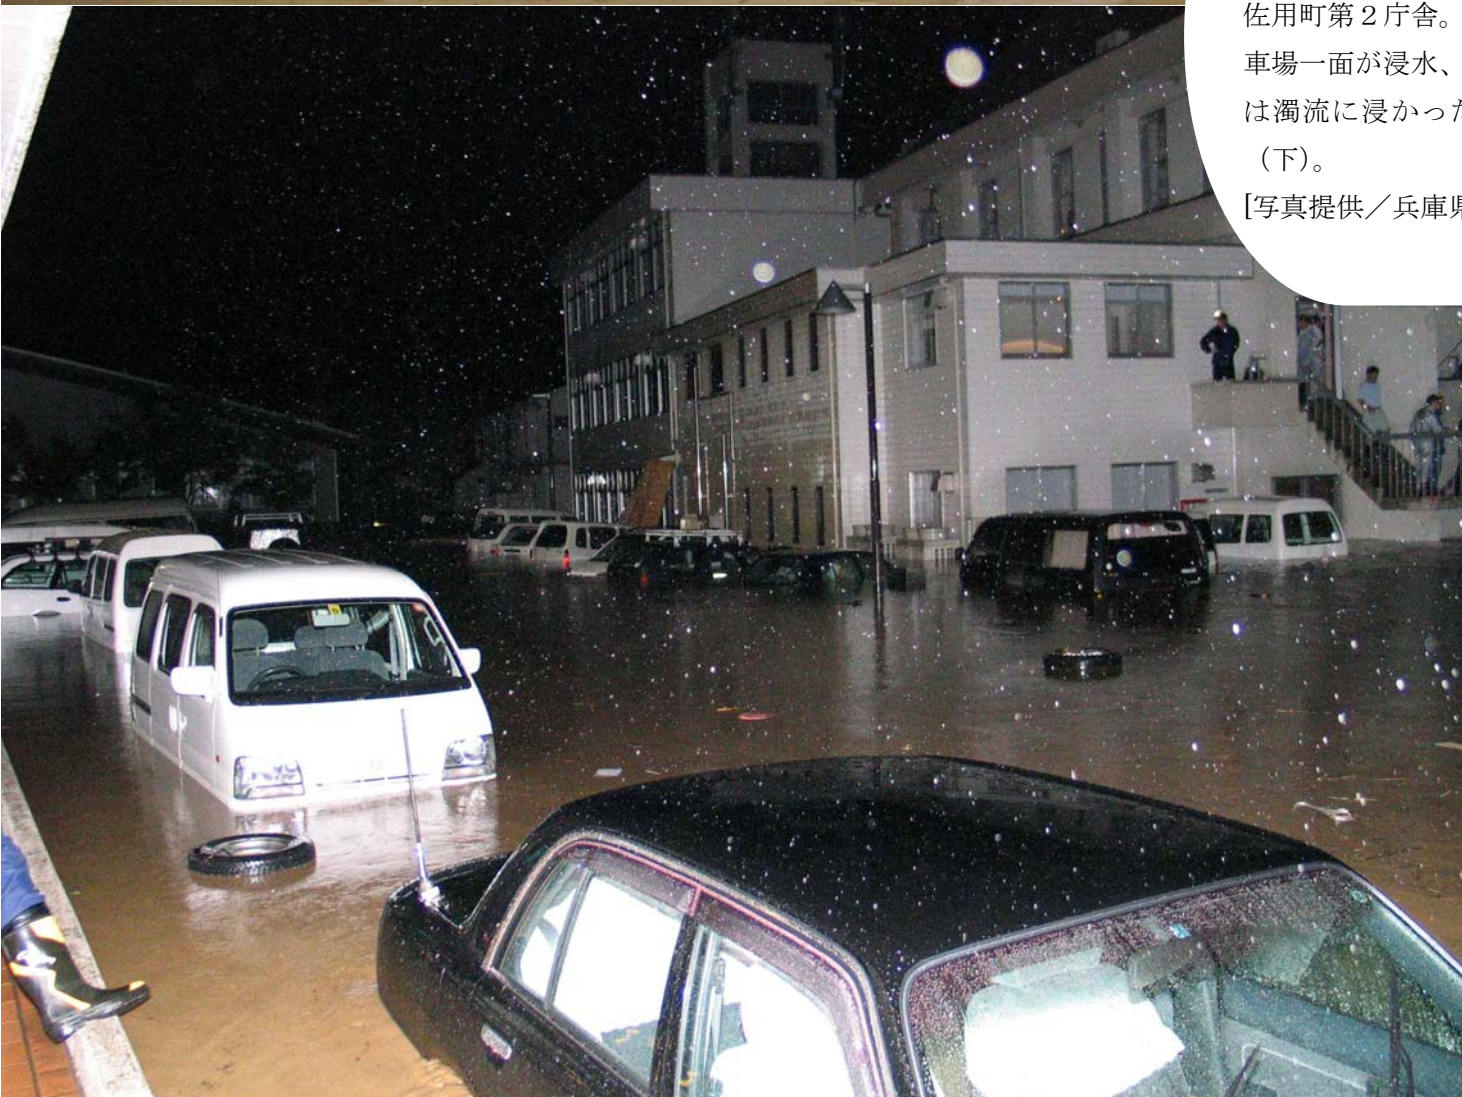
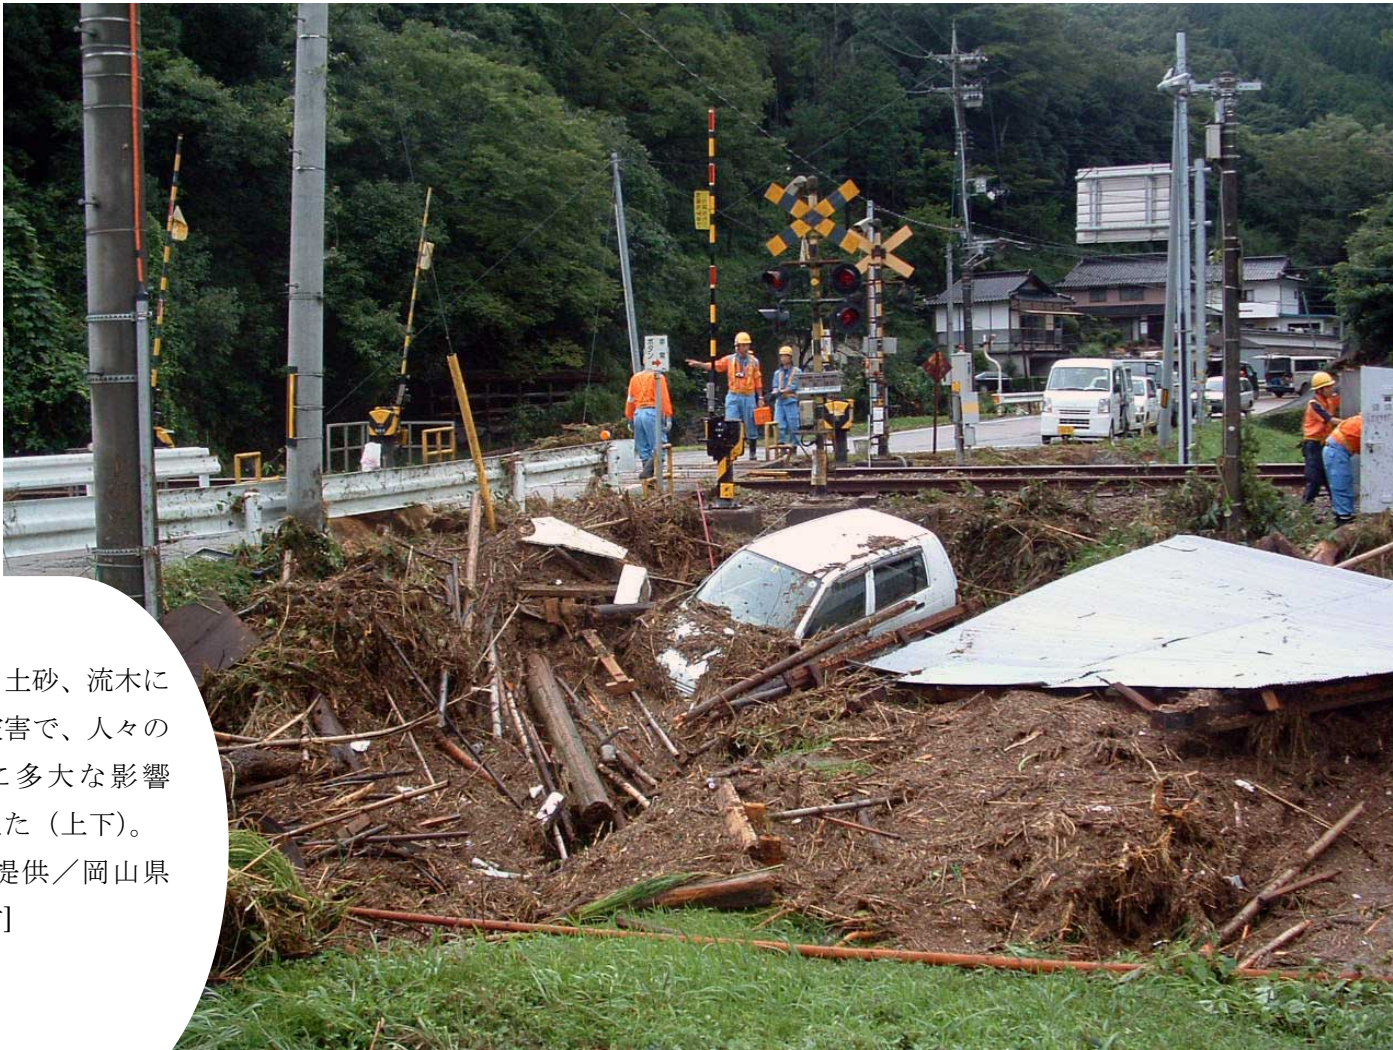
豪雨と土砂、流木による被害で、人々の生活に多大な影響を与えた（上下）。  
[写真提供／岡山県美作市]

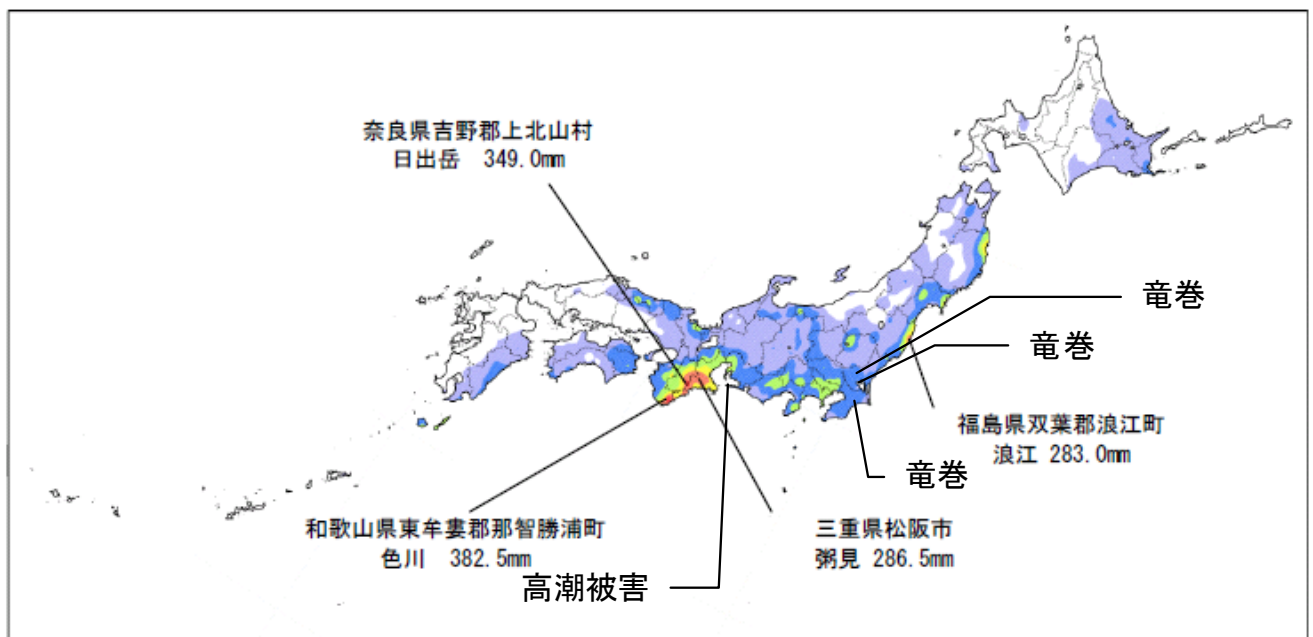
▲ 期間降水量分布と発生した気象現象[気象庁期間降水量分布図を一部改変]

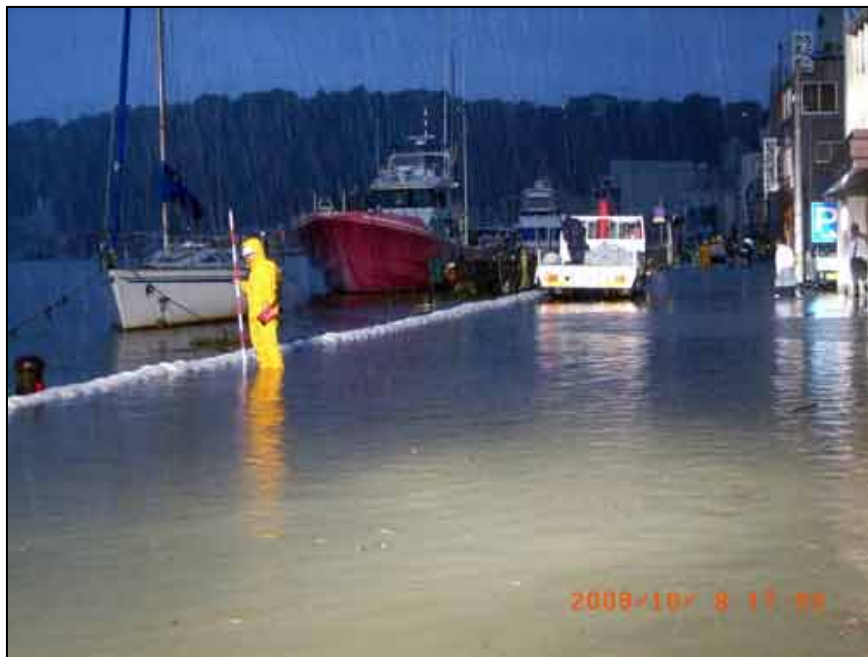
▲ 冠水し道路との境界が分からない[写真提供／東北地方整備局]

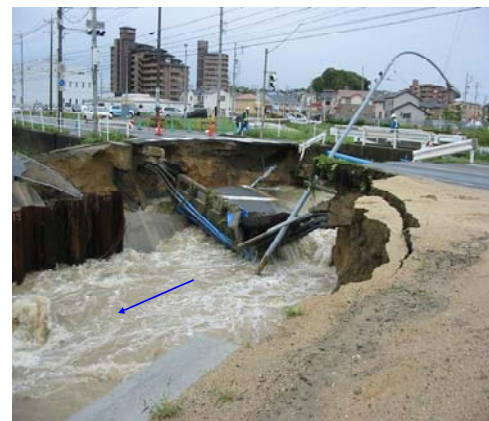
▲二級河川日長川及び国道 155 号東橋（愛知県知多市）【写真提供／愛知県】

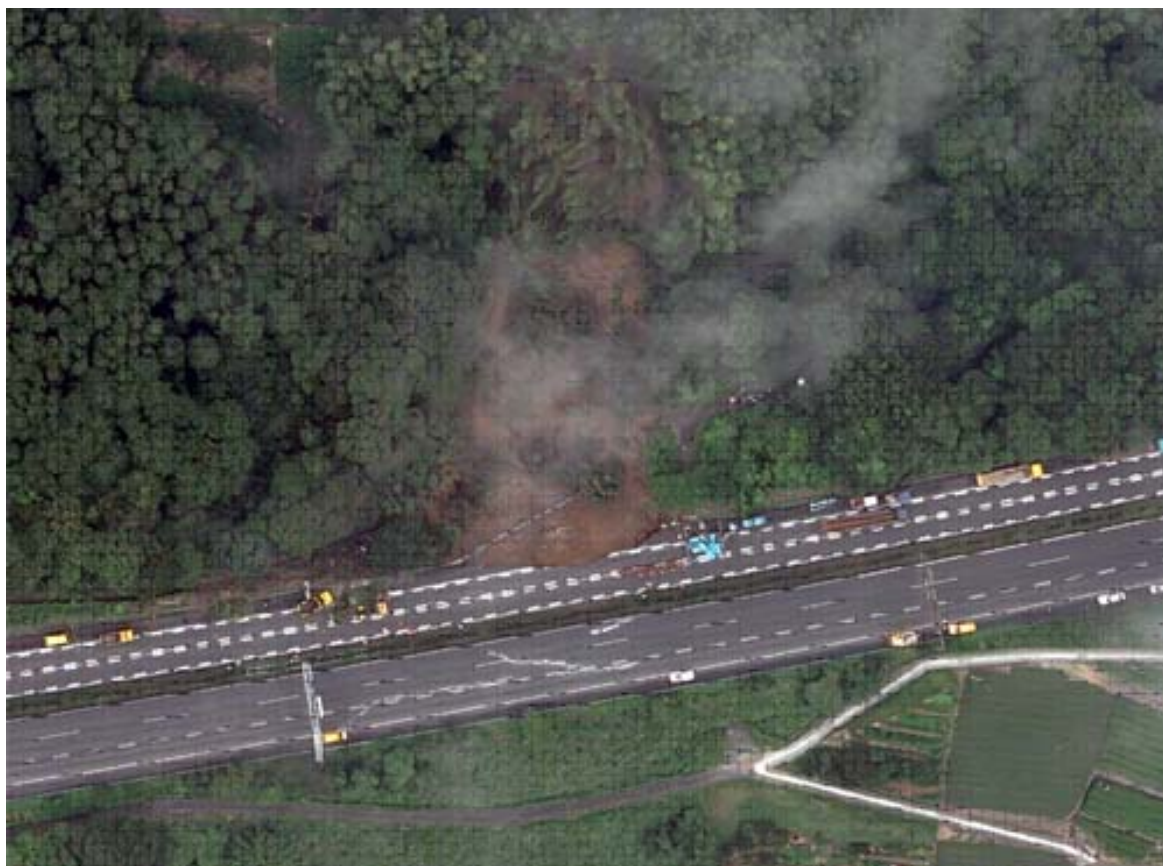
ービスエリア上り方面で、盛り土が長さ40メートル、幅3.5メートル、深さ8メートルに渡って崩壊した。この他にも周辺の菊川橋、牛湫川橋で段差が発生し、吉田-相良牧之原-焼津間の下りで路面クラックが発生した。

▲ 東名高速道路牧之原サービスエリア付近の路肩崩落 [写真提供/国土地理院]

日午前0時に、路肩崩壊の復旧工事のため最後まで通行止めだった袋井-焼津インターチェンジ間が開通し、すべての通行止めが解消された。
