改善箇所説明図

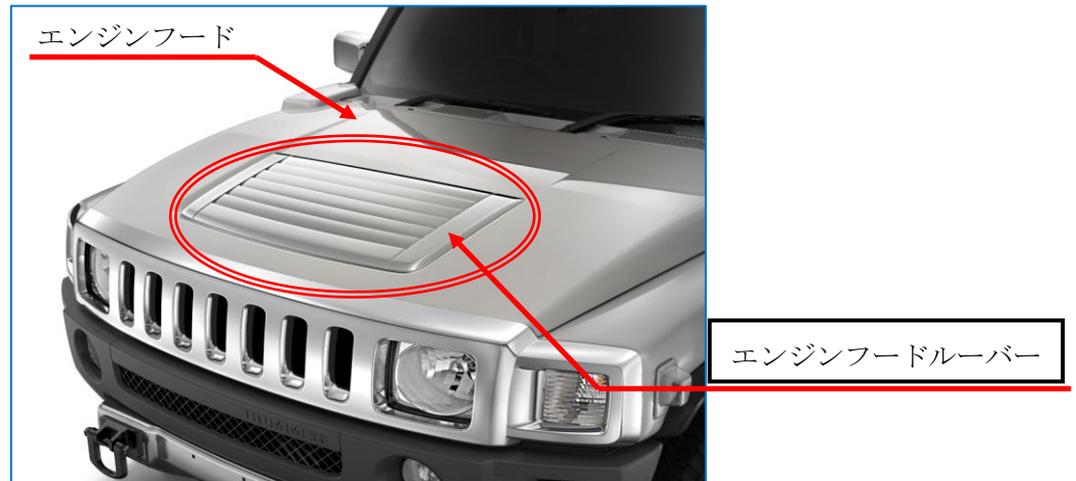
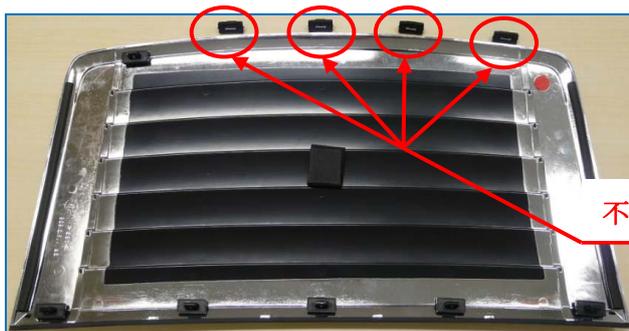
基準不適合発生箇所

内は、不具合箇所を示す

エンジンフードルーバーの固定クリップの強度が不足しているため、走行中の振動により当該クリップが折損することがある。そのため、フードルーバーにガタや浮き上がりが発生し、そのままの状態で使用を続けると、最悪の場合、フードルーバーが脱落するおそれがある。

全車両、フードルーバーに接着剤を塗布し、フード上に接着固定する。

識別方法：左側ストラット取り付け部に黄色ペイントを塗布する。
