改善箇所説明図

R1200GS

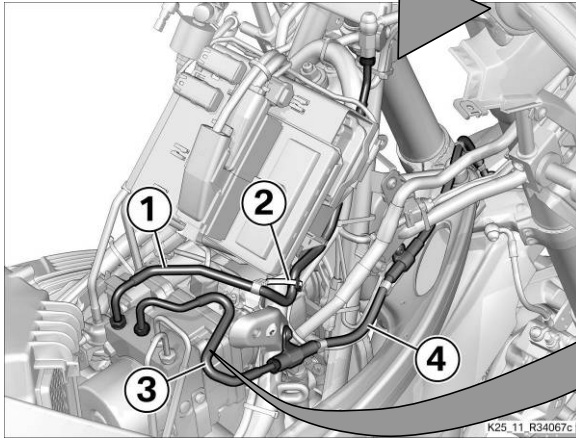
交換後の前輪用ブレーキ配管

- : ブレーキレバー側配管
- : 結束バンド付きホルダー
- : ブレーキキャリパー側配管後部
- : ブレーキキャリパー側配管前部

基準不適合発生箇所

前輪用ブレーキ配管の端部の形状が不適切なため、当該配管の組み付け時に、接続部の密着が不十分になるものがある。そのため、走行時の振動により当該部に隙間が生じ、ブレーキオイルが漏れ、最悪の場合、制動力が低下するおそれがある。

改善措置の内容

全車両、前輪用ブレーキ配管を対策品と交換する。

注：□ は交換箇所を示す

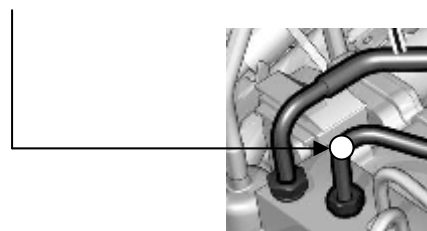
識別マーク(白点)

ABS ユニット側のブレーキ配管上に白ペイントマークを付ける (図示とおり)
