改善箇所説明図

G650X Moto

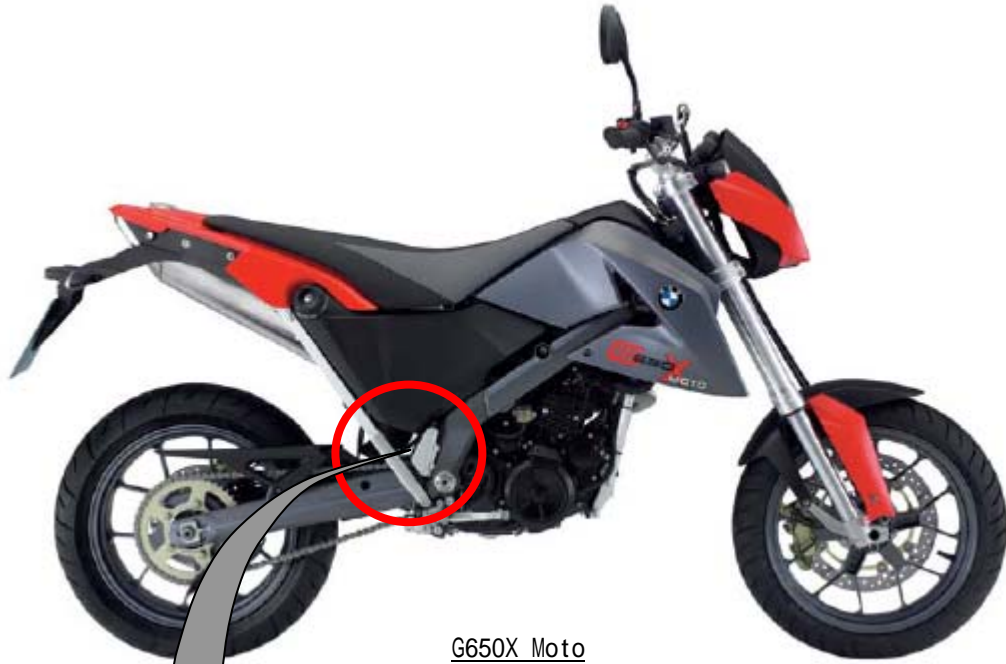
ガイドローラー
ブラケット

基準不適合発生箇所

駆動チェーン上部のガイドローラー固定ブラケットの強度が不足しているため、車体が最大に沈み込んだ場合に当該ブラケットが破損することがある。そのため、破損したブラケットおよび上部ローラーが脱落し、最悪の場合、破損したブラケットの破片がチェーンとスプロケットの間に挟まり、リアスプロケットが損傷する、又はリアホイールがロックするおそれがある。

改善措置の内容

全車両、固定ブラケットを対策品と交換するとともに、付随するガイドローラーを新品と交換する。

注： は交換部品を示す

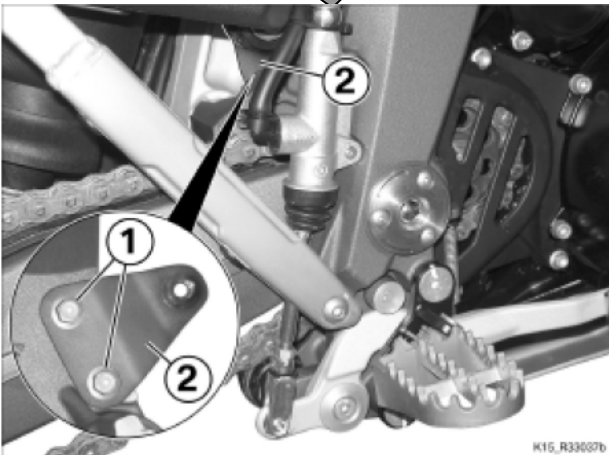
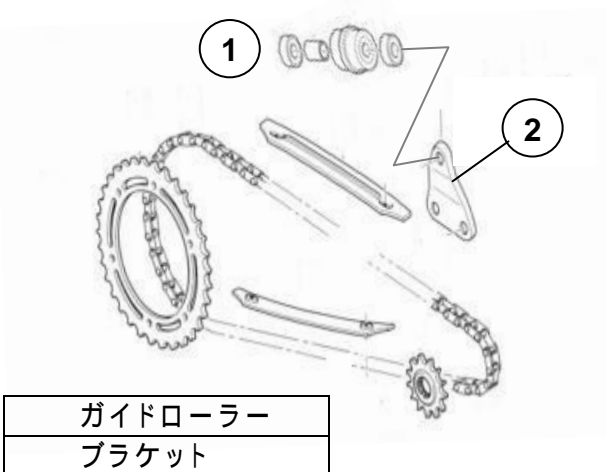
識別

ブラケット固定部に白色のペイントを塗布する (図示とおり)
