改善箇所説明図 ②

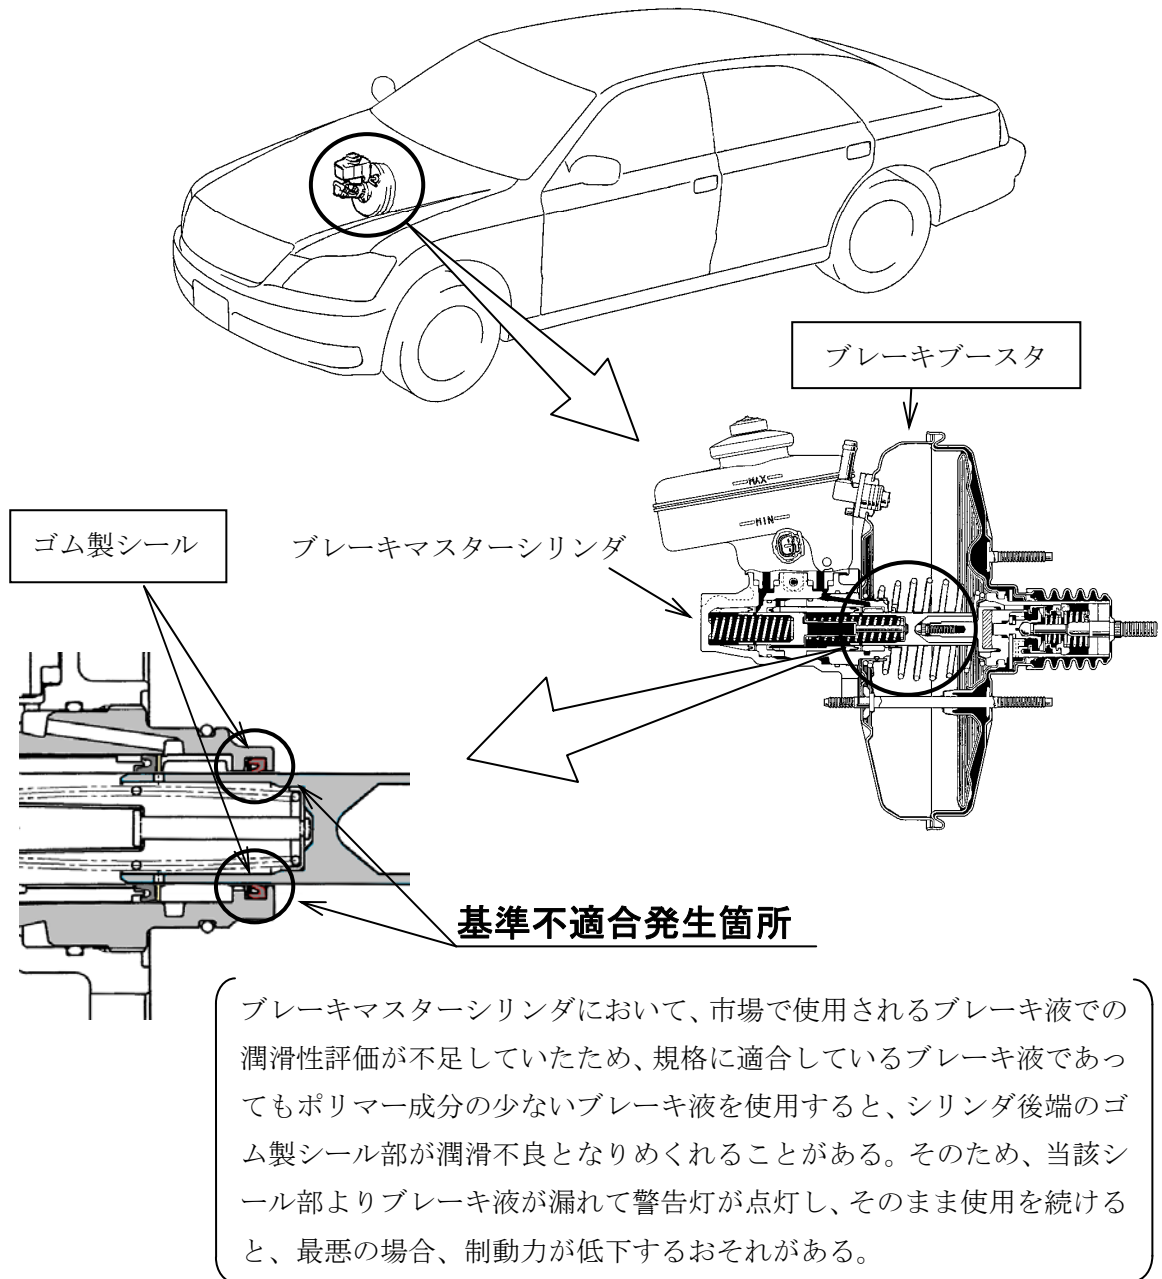
注：□ は交換部品を示す。

全車両、当該シールを対策品に交換するとともに、マスターシリンダからのブレーキ液漏れを点検する。ブレーキ液漏れがあるものは、ブレーキブースタを新品と交換する。

識別：改善済車両には車台番号打刻の末字の横に黄色ペイントを塗布する。

なお、ハリアーは左サスペンションタワー上部に黄色ペイントを塗布する。
