改善箇所説明図

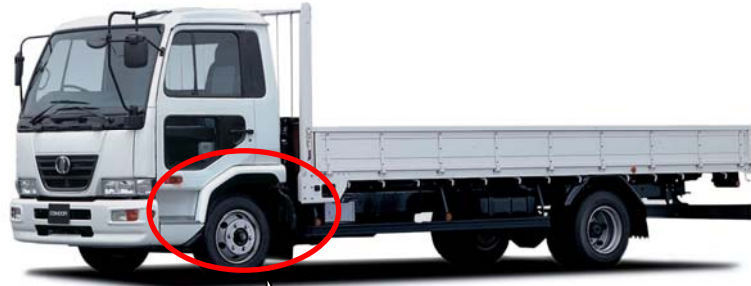
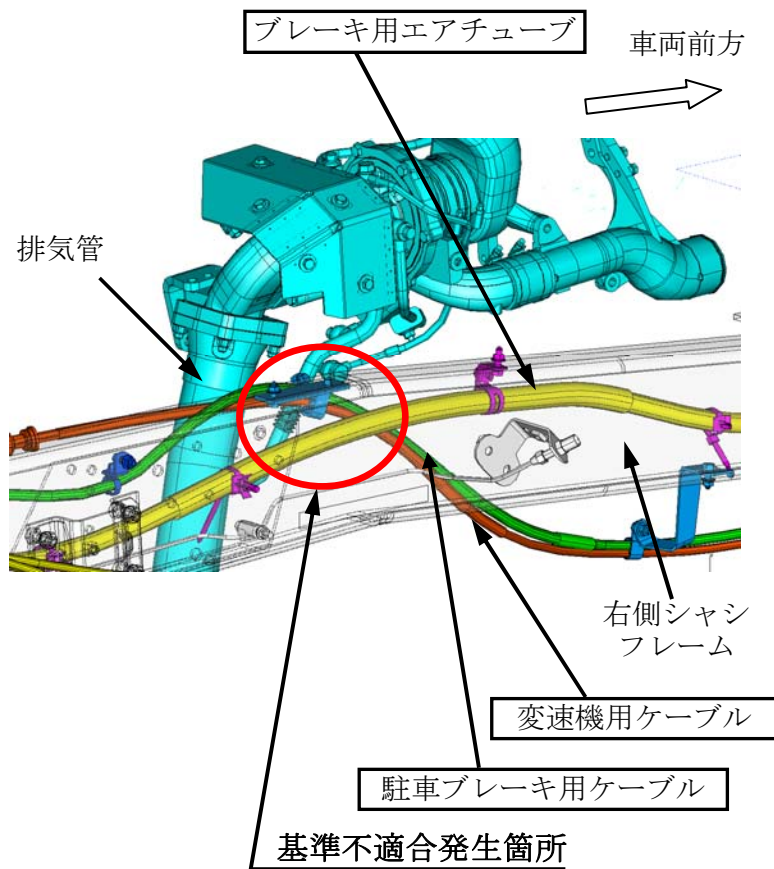
再生制御式DPFを搭載した車両において、排気管付近に配索されたブレーキ用エアチューブ、駐車ブレーキ用ケーブル及び変速機用ケーブルが、高温になる場合がある。そのため、そのままの状態で使用を続けると、エアチューブやケーブルが溶損し、制動力の低下、駐車ブレーキの作動不良及び変速機の操作性不良となることがある。

注: 内は交換部品を示す。

全車両、ブレーキ用エアチューブ、駐車ブレーキ用ケーブル及び変速機用ケーブルを対策品と交換する。

識別: ターボ下方の当該ブレーキ用エアチューブの固定用クランプに、白色ペイントを塗布する。
