被災地域における土地境界の明確化(地籍図面の再生)①

I 地籍調査の実施済み地域における取組

II 地籍調査の未実施地域における取組

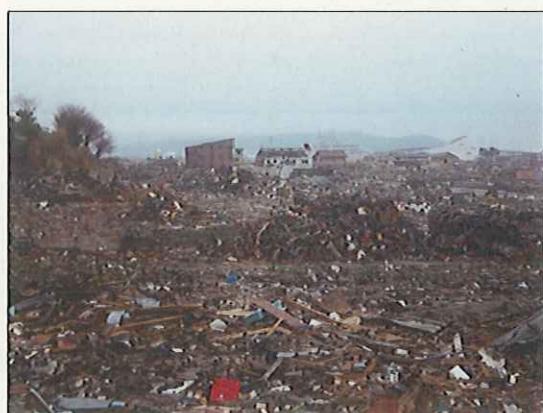
宮城県石巻市

写真中央部の道路らしき形が見えるが、その他の境界は不明

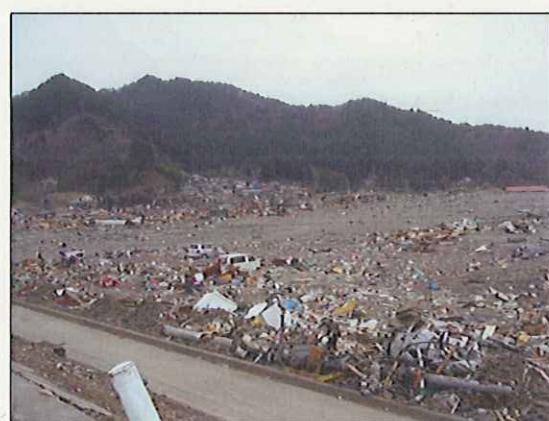
岩手県大槌町

写真手前の道路の境界は分かるが、それより奥の土地の境界の手がかりは不明

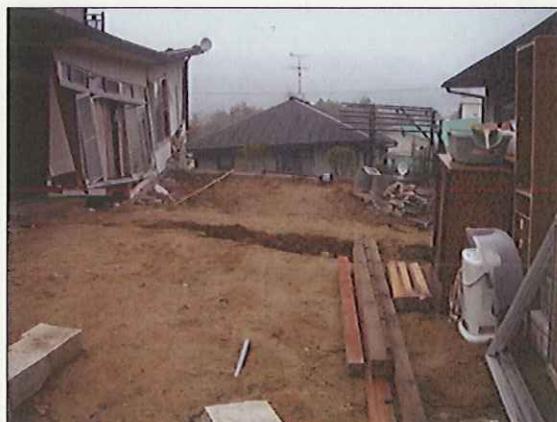
宮城県仙台市

およそ50cm程度の断層が見られ、それにより敷地の面積が大きく変化したと推察

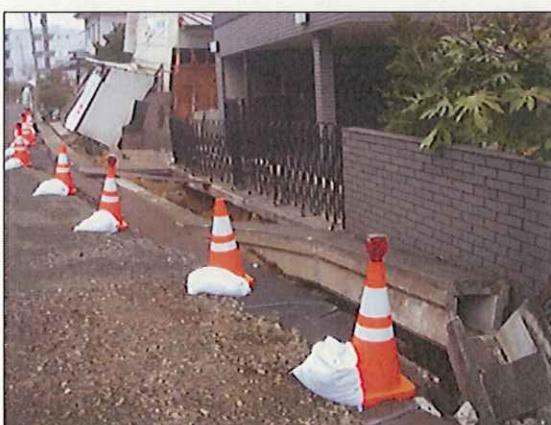
宮城県仙台市

道路と民有地の間が数10cm程度離れ、官民境界がズレた地域

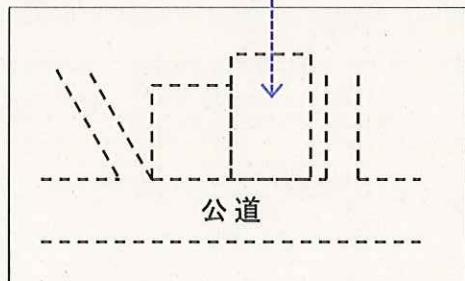
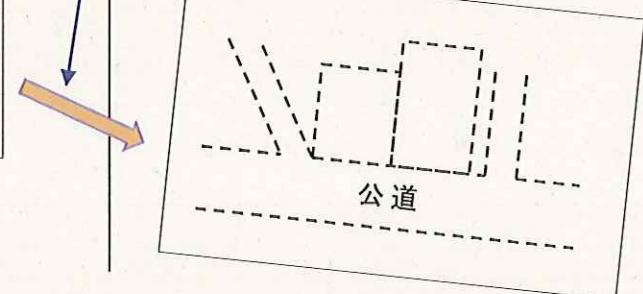
(参考1) 地籍図面の再生のイメージ

地籍調査実施済み
であれば、現地と
地図は合っている

ズレを修正

- 国土地理院による基準点の改測、補正量の算出

- これと並行して、土地・水資源局にて四等三角点よりも高密に補助基準点を設置

- これらを用いて法務省が登記所備付地図を修正

⇒ ズレを修正して地籍調査の成果を再度利用可能に

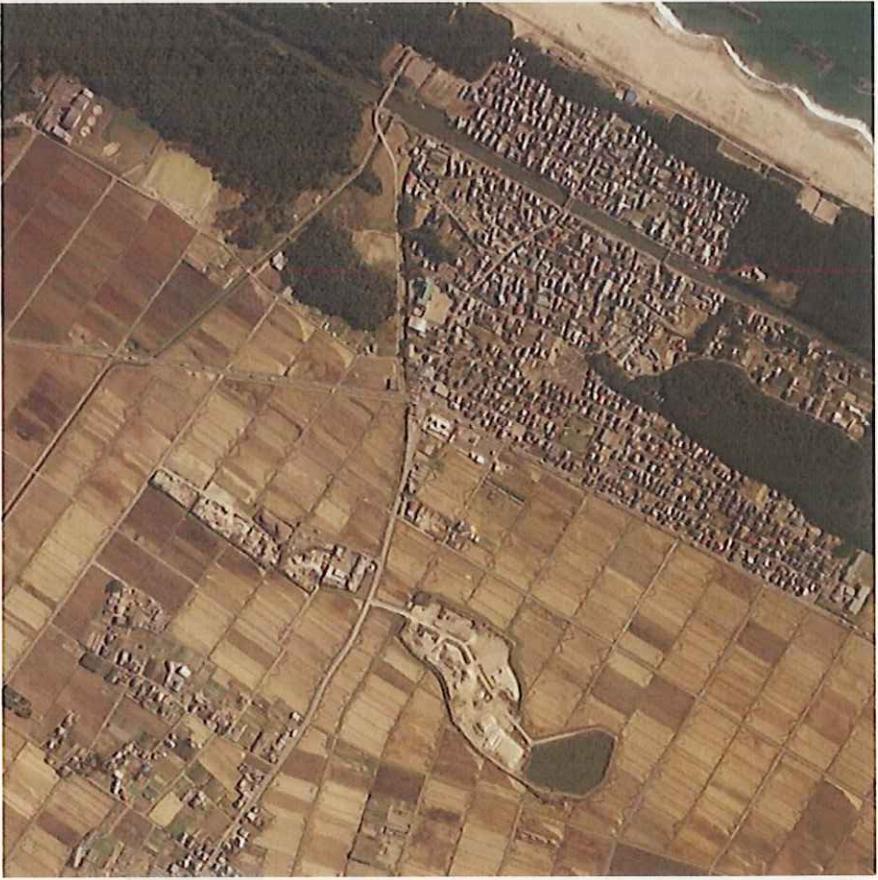
被災前(平成18年10月撮影)

**仙台市若林区荒浜周辺の被災状況
(新旧画像)**

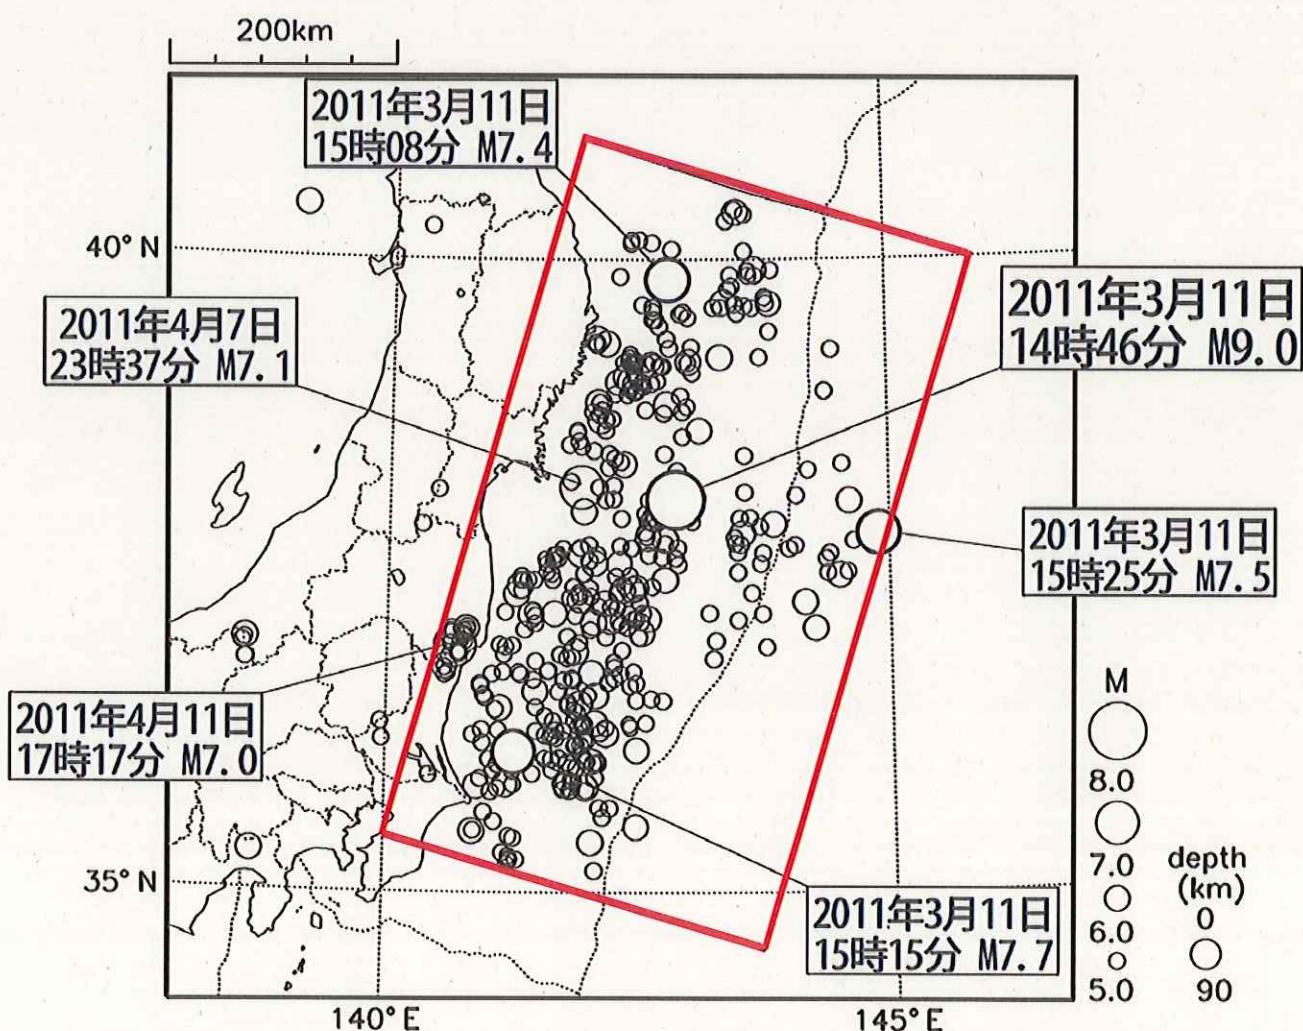
余震活動の領域について

「平成 23 年（2011 年）東北地方太平洋沖地震」（M9.0）の余震は、以下の赤枠の領域で発生しています。

この領域内に示した地震は、震源断層であるプレート境界で発生している地震の他、その領域に空間的に近い太平洋プレート内・陸側のプレート内の地震および、海溝軸の東側の地震、震源域に近い陸域の浅い地震も含んでいます。

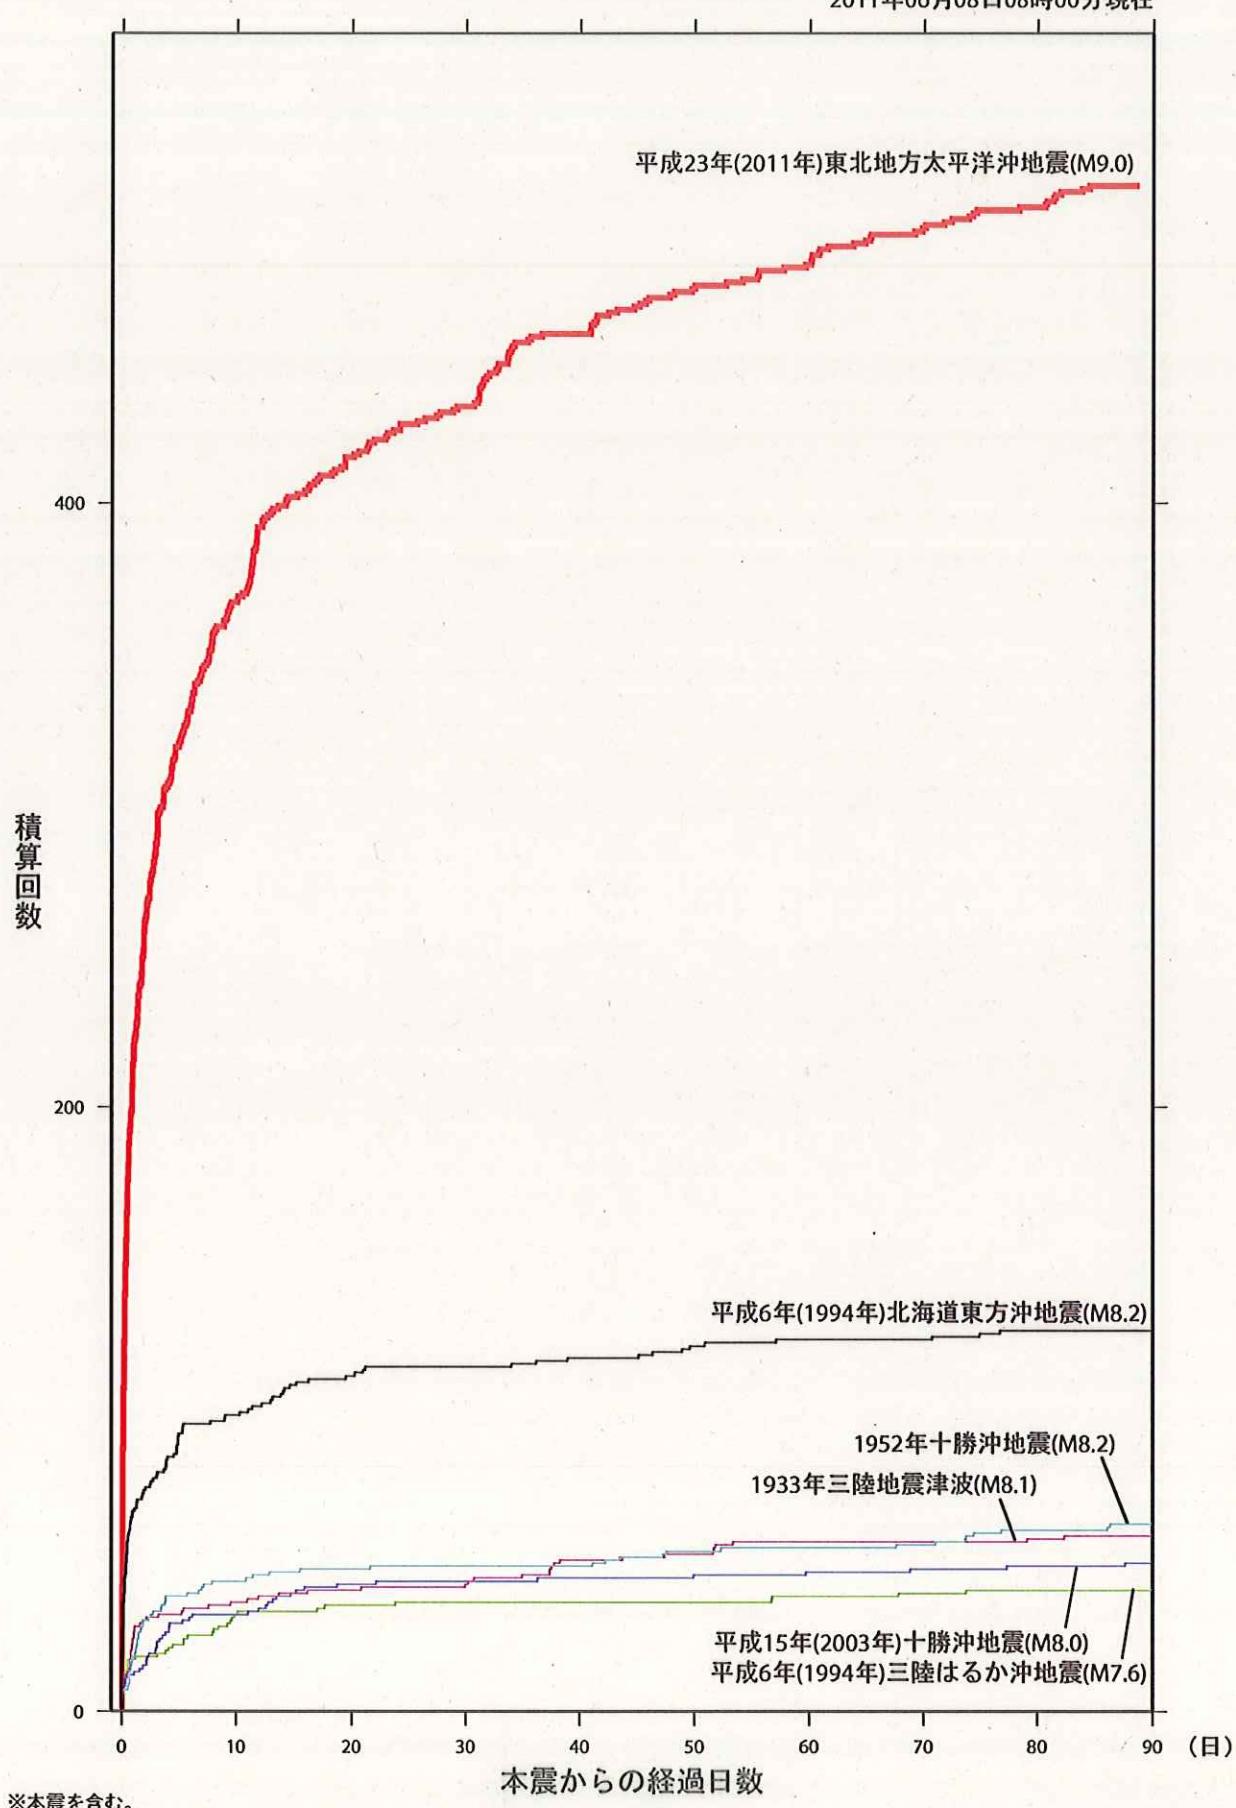
海域で発生した主な地震の余震回数比較（※本震を含む）
(マグニチュード5.0以上)

2011年06月08日08時00分現在

※本震を含む。
