2010年の災害を振り返る

Assessment of Disaster Damages In 2010

災害列島

2011

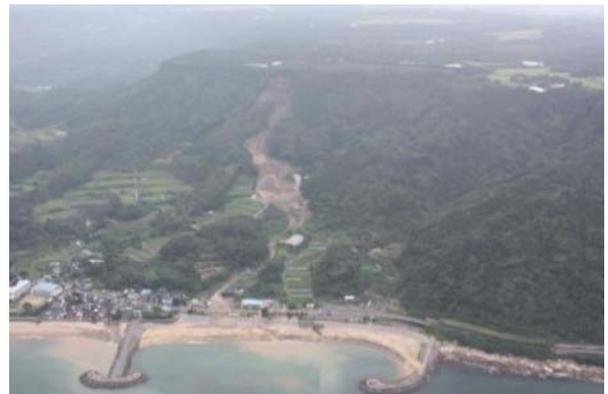
鹿児島県南大隅町では7月4日から5日にかけて3回の土石流が発生したが、上流の砂防堰堤2基により、土石流を捕捉し、5日時点では、下流の人家への被害は無かった。しかし、7月7日から8日にかけて、さらに4回の土石流が発生し、下流の集落に土砂流出した他、国道269号が7月28日まで通行止めとなった。

▲鹿児島県南大隅町船石川 土石流の流下状況
【写真提供／九州地方整備局】

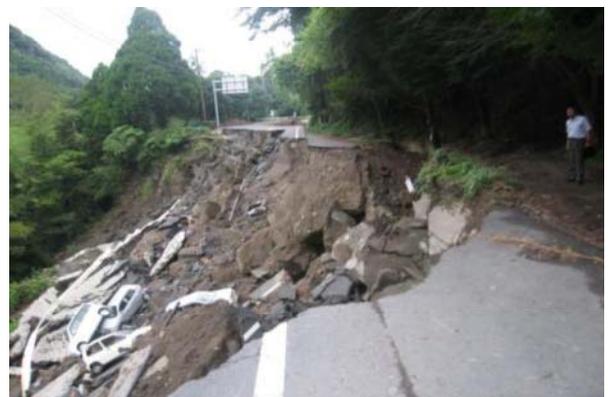
▲県道都城隼人線の被災状況【写真提供／鹿児島県】

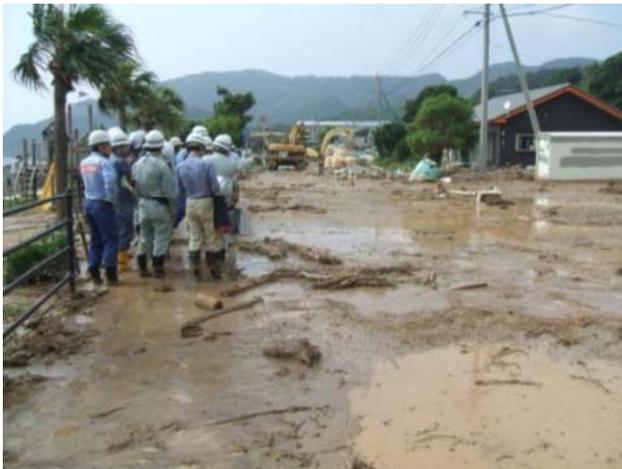
▲国道269号への土砂流出【写真提供/鹿児島県】

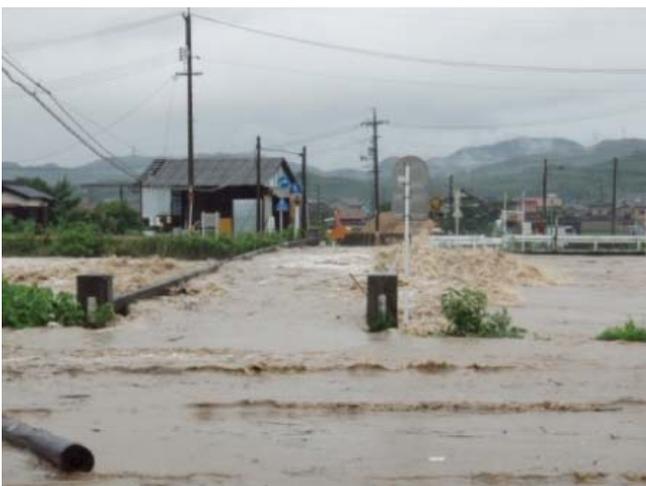
山口県山陽小野田市では、活発な梅雨前線による大雨により、厚狭川が氾濫し、市街地に氾濫水が流れ込むなど、山陽小野田市での浸水被害は床上浸水448棟、床下浸水372棟となった。

▲厚狭川水系厚狭川の浸水状況【写真提供/山口県】

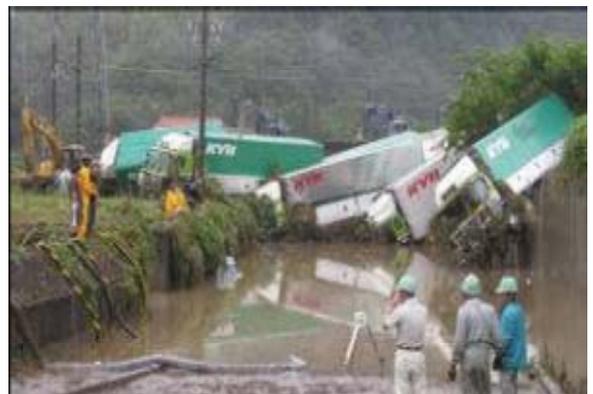
7月15日、岐阜県では、多治見市において1時間に81mmの雨量が観測されるなど、活発な梅雨前線の影響により、局所的な豪雨となった。岐阜県可児市を流れる可児川では破堤や越水が発生し、死者1人、行方不明者2人となる人的被害のほか、トラックが流出するなどの被害が生じた。また、岐阜県八百津町では土石流によって家屋が倒壊し、3人が死亡した。

▲可児市土田車両流出状況【写真提供/岐阜県可児市】

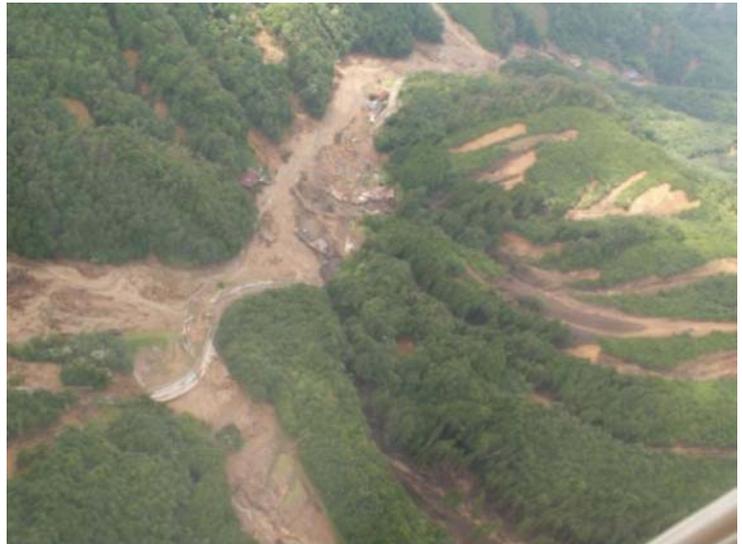
広島県庄原市では、7月16日に、南からの暖かく湿った気流と上空の寒気の影響で大気の状態が非常に不安定となり、局地的な大雨が降った。庄原市東本町では、16日17時43分までの1時間に64.0ミリの非常に激しい雨となり、昭和51（1976）年の観測開始以来、日最大1時間降水量の極値を更新した。局地的な大雨により、篠堂を中心とする東西約3km、南北約2kmの矩形の範囲に集中的に斜面崩壊、土石流が発生し、1人が死亡、家屋が流出する等の被害が生じた。また、大津恵川下流、篠堂川、大戸川等の河川や県道には大量の土砂や流木が堆積した。

▲県道中迫川北線の被災状況【写真提供／中国地方整備局】

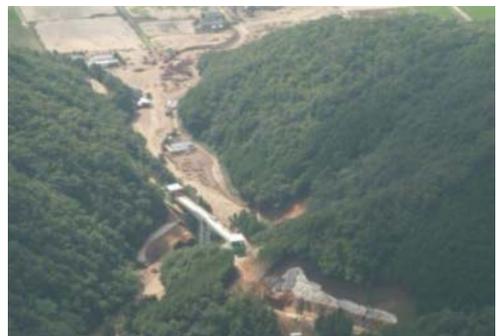
▲土砂流出の状況【写真提供／中国地方整備局】

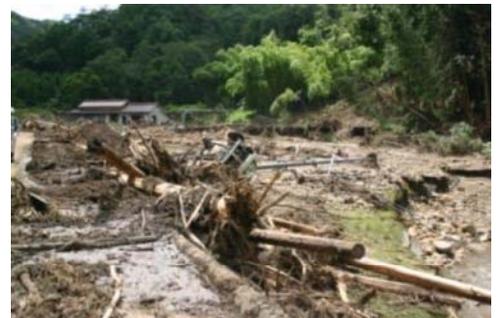
▲土砂、流木の堆積状況【写真提供／中国地方整備局】

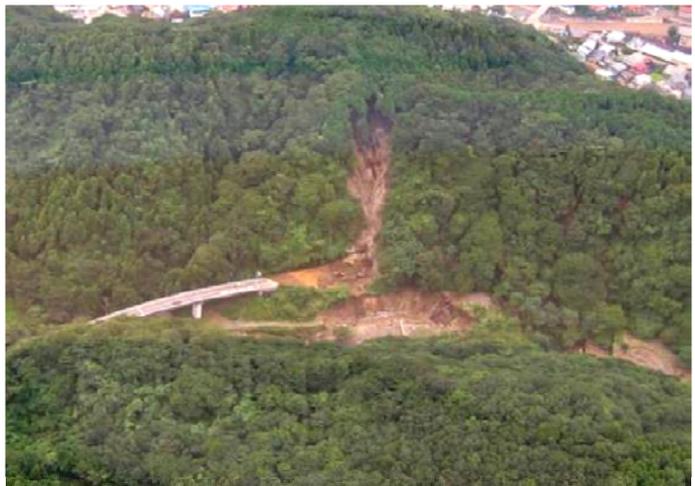
静岡県小山町では、町道の崩落や、鮎沢川や野沢川の溢水氾濫による家屋被害等、被害が大きかった。国道246号では、静岡県小山町の城山トンネル東坑口などでの土砂崩落により15日24:00まで全線通行止めとなった。

▲静岡県小山町（国道246号）【写真提供／中部地方整備局】

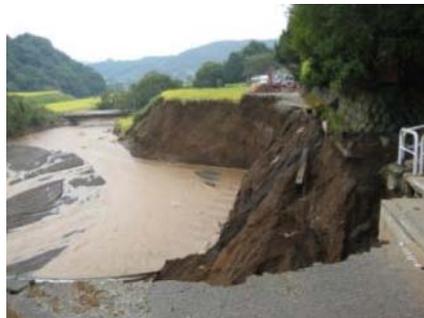
▲静岡県小山町（町道足柄三保線）
【写真提供／中部地方整備局】

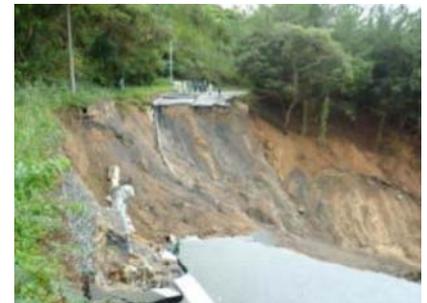
▲奄美市笠利町（県道601号道路陥没）【写真提供／奄美市】

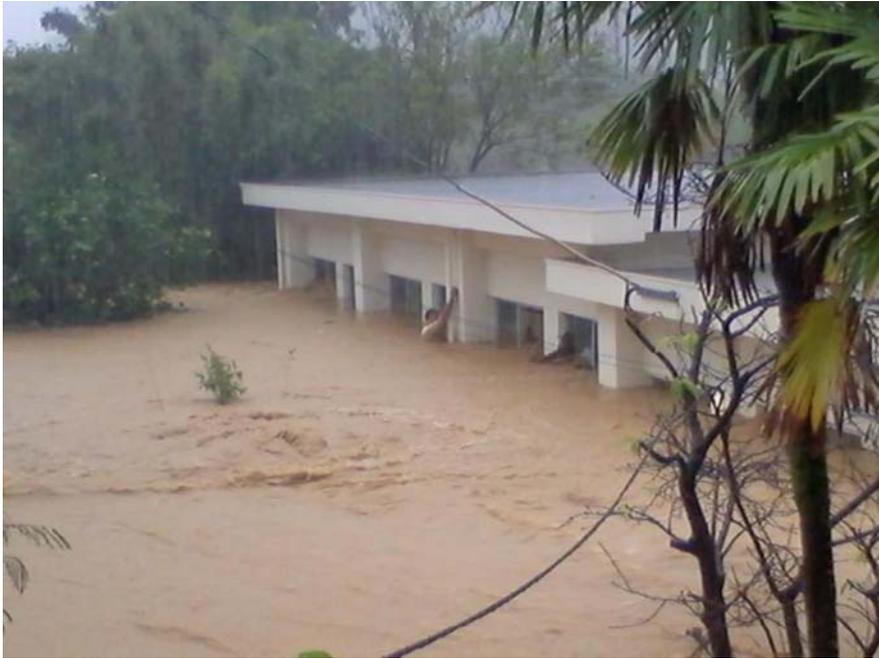
住用地区付近の浸水状況（写真提供／鹿児島奄美市）

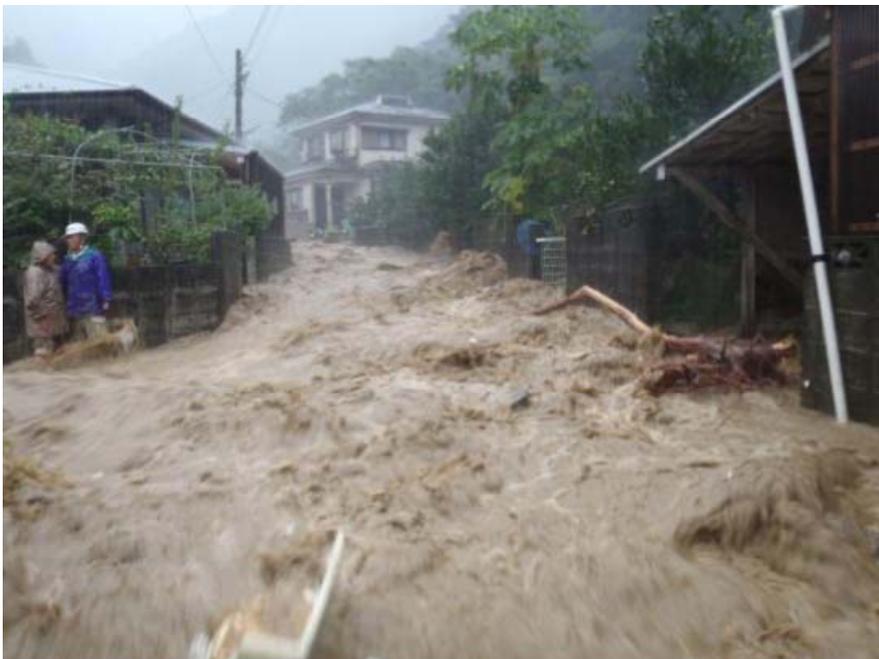
住用地区付近の浸水状況（写真提供／鹿児島県奄美市）

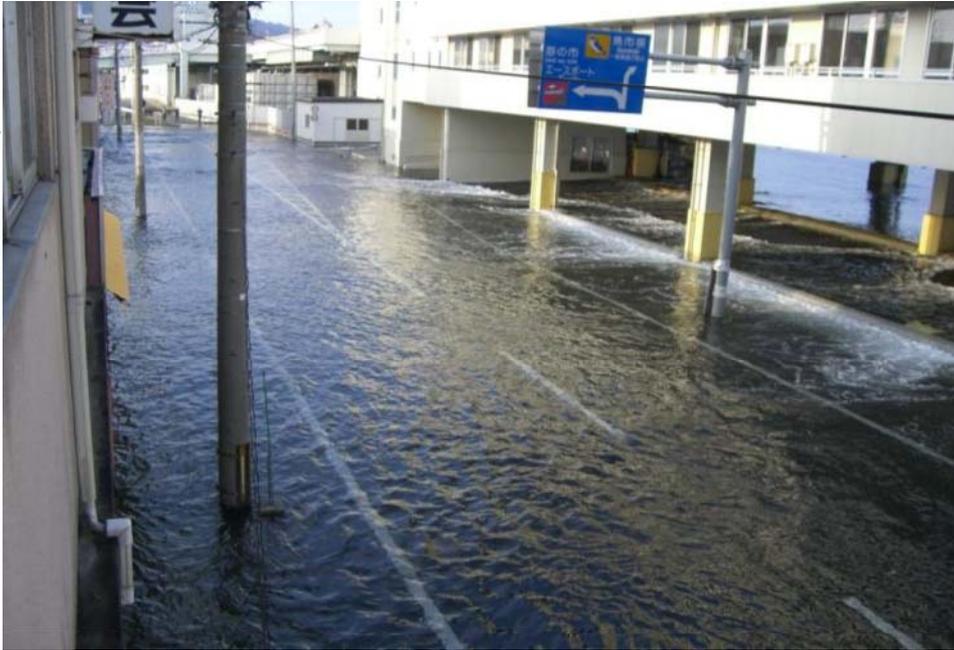
内湾の地区への浸水状況（写真提供／宮城県気仙沼市）

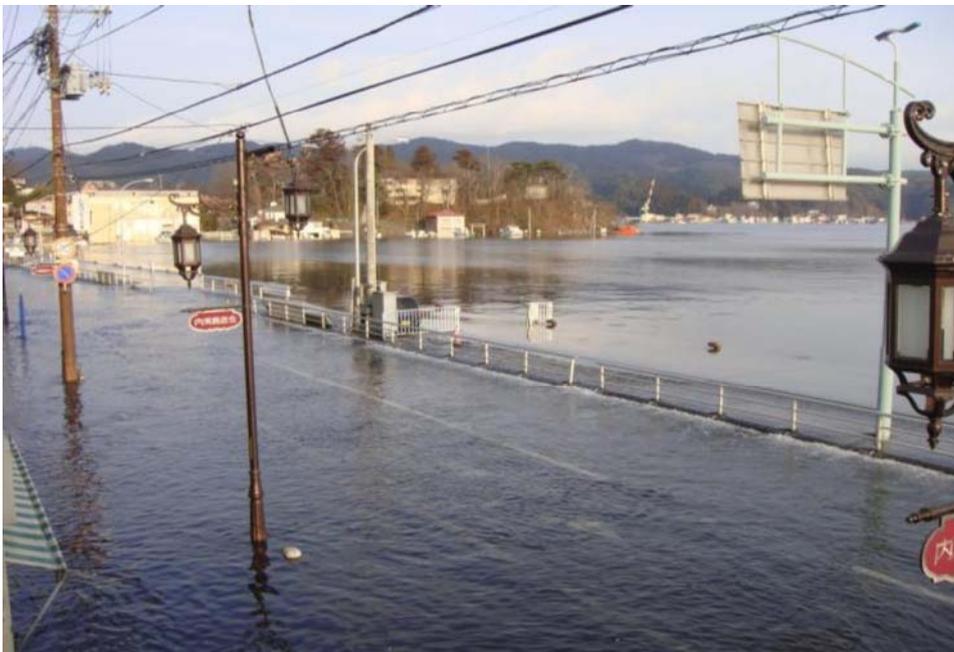
内湾の地区への浸水状況（写真提供／宮城県気仙沼市）
