改善箇所説明図

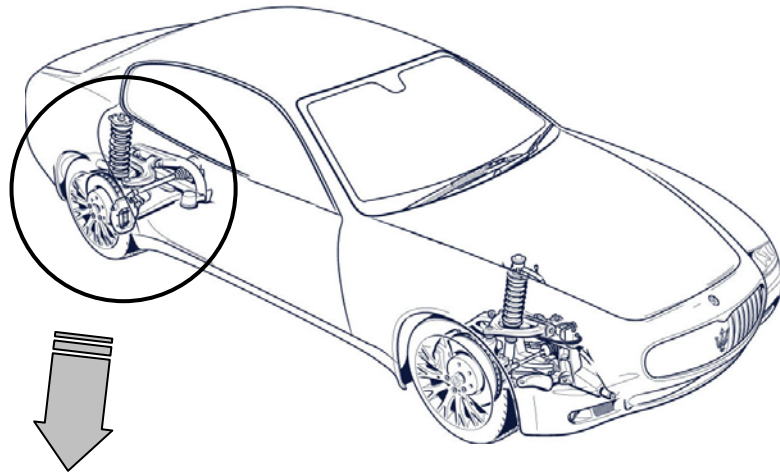
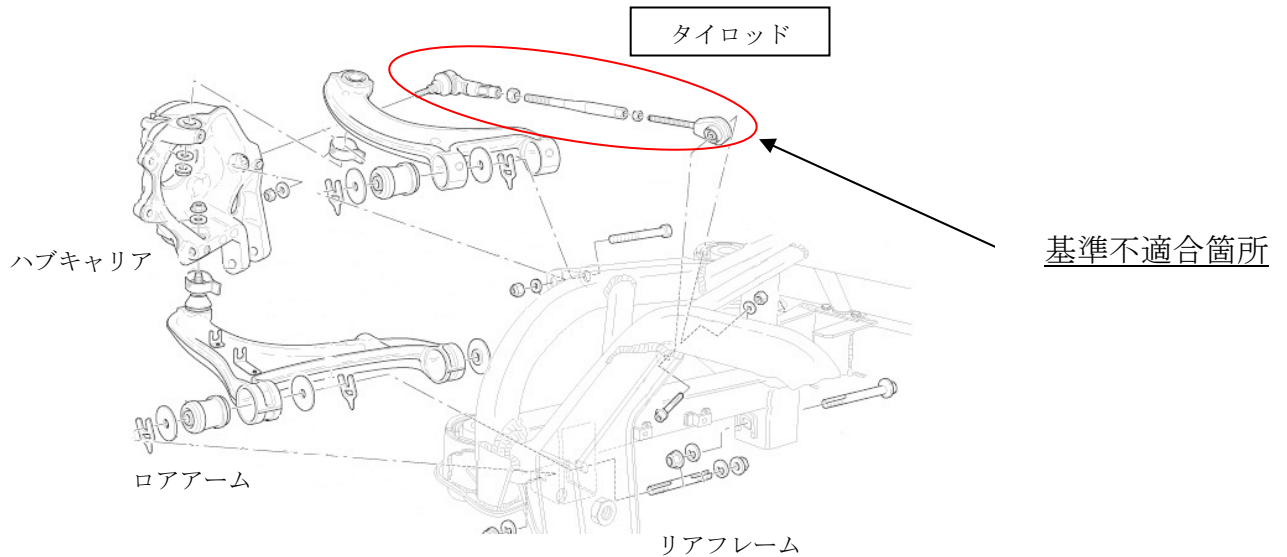
リアサスペンション

基準不適合箇所

後輪のトーインを調整するタイロッドにおいて、不適切に製造されたものがある。そのため、そのままの状態で使用を続けた場合、路面状態によってタイロッドが破損し、車両制御を失うおそれがある。

改善の内容

全車両、後輪の左右のタイロッドを良品と交換する。

※注意： は交換部品を示す。
