平成23年10月25日
宮 城 県

気仙沼市公共下水道の応急仮復旧について

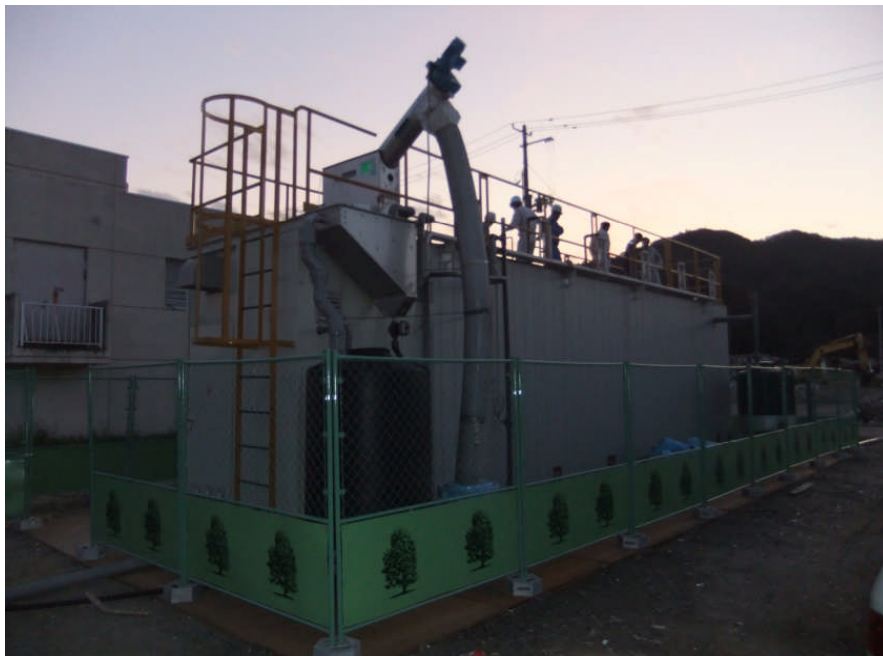
鹿折応急仮設処理場

鹿折ポンプ場敷地内には、日本下水道事業団の技術開発実験センターに設置していた多段式生物処理装置を移送し、処理能力 $50\text{m}^3/\text{日}$ で10月7日から稼働開始。

処理フローは、流入→仮設ポンプ→スクリーン→反応タンク→塩素滅菌→放流。

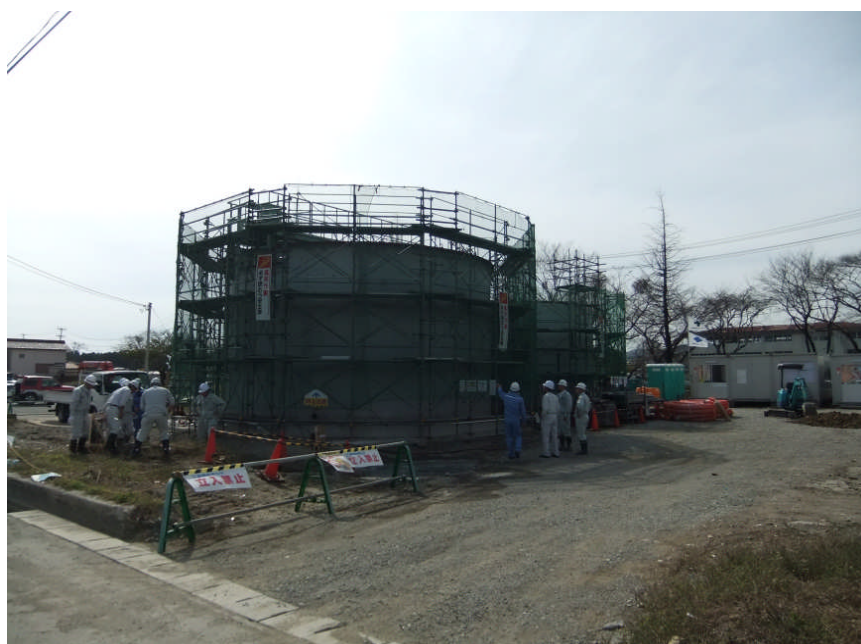
大川公園敷地応急仮設処理場

大川公園敷地内の施設は処理能力 $1,000\text{m}^3/\text{日}$ で、揚水→生物処理→沈殿→消毒→放流の機能を確保し、まずは「沈殿+消毒」の処理を10月14日から開始。

反応槽、沈殿槽及び消毒槽はいずれも鋼製タンク。12月に簡易な生物処理による処理方法に移行する予定。

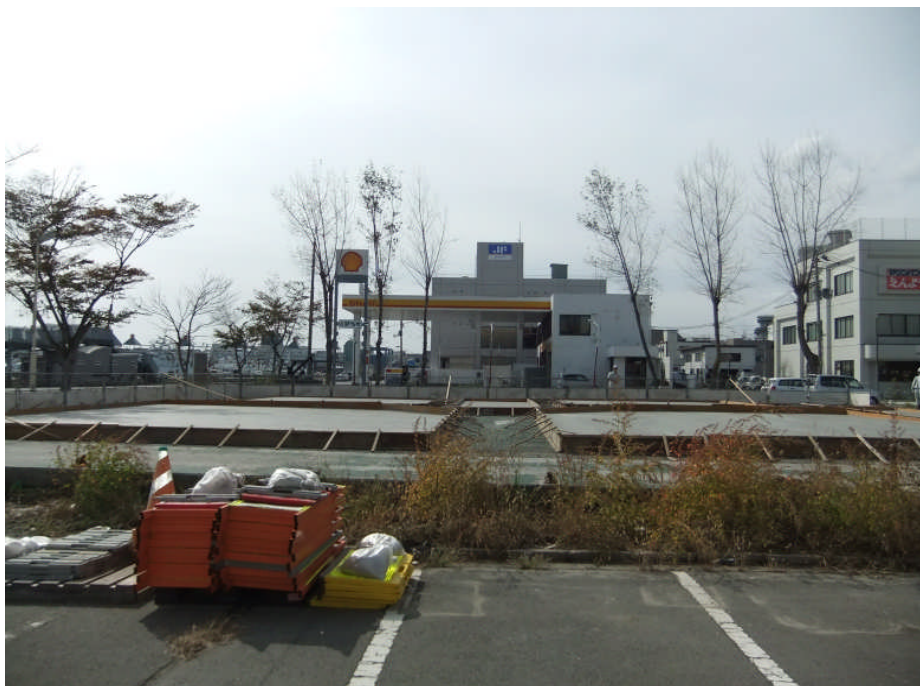
港町応急仮設処理施設施工状況

港町には処理能力2,000m³/日の応急仮設処理施設を現在工事中。施設は大川公園敷地内に設置した構造と同じ。

「沈殿+消毒」を11月末までに、簡易な生物処理を12月末までに稼働させる予定。
