改善箇所説明図

基準不適合発生箇所

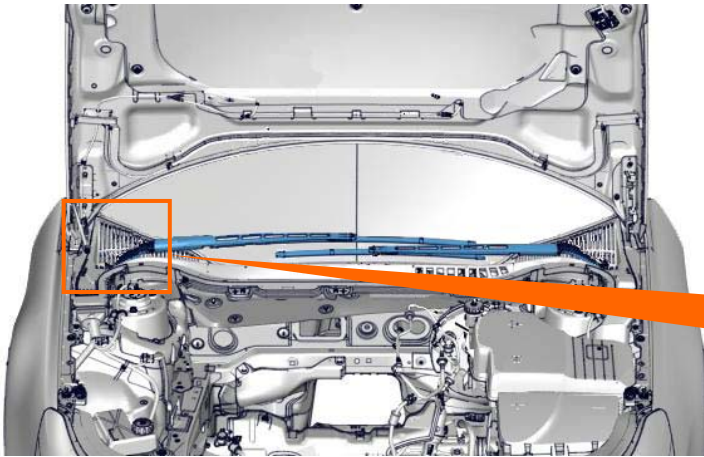
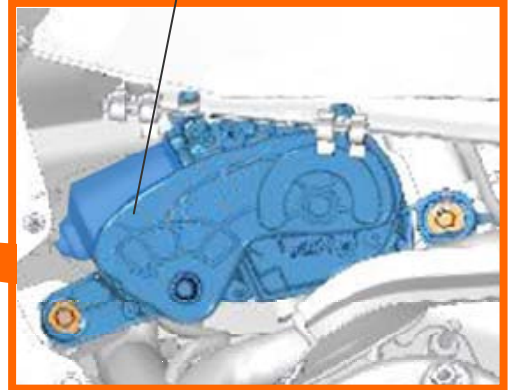
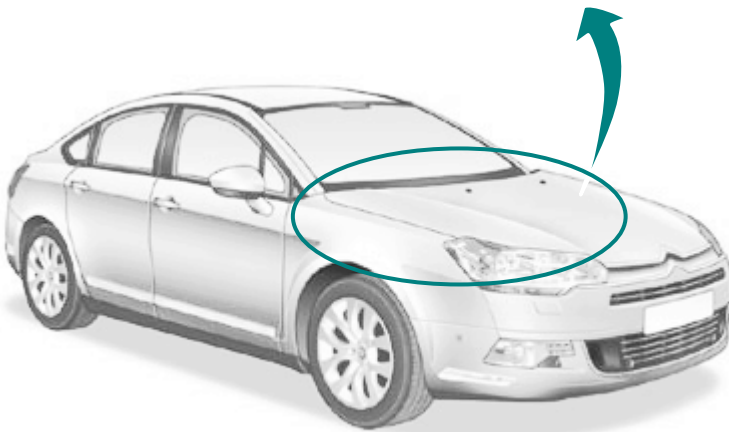
運転席側マスターワイパーモーター・ユニット

保安基準不適合箇所

前面ウインドスクリーンワイパー装置において、運転席側のマスターワイパーモーター・ユニットに、誤った寸法の部品を組み込んだものがある。そのため、そのままの状態で使用を続けると、ユニット内部の伝達シャフトが破損し、ワイパーが作動しなくなるおそれがある。

全車両、運転席側マスターワイパーモーター・ユニットを良品と交換する。

マスターワイパーモーター・ユニット固定ボルトに黄色のマーキングを実施し、運転席のドア開口部にリコールステッカーを貼付する。
