改善箇所説明図

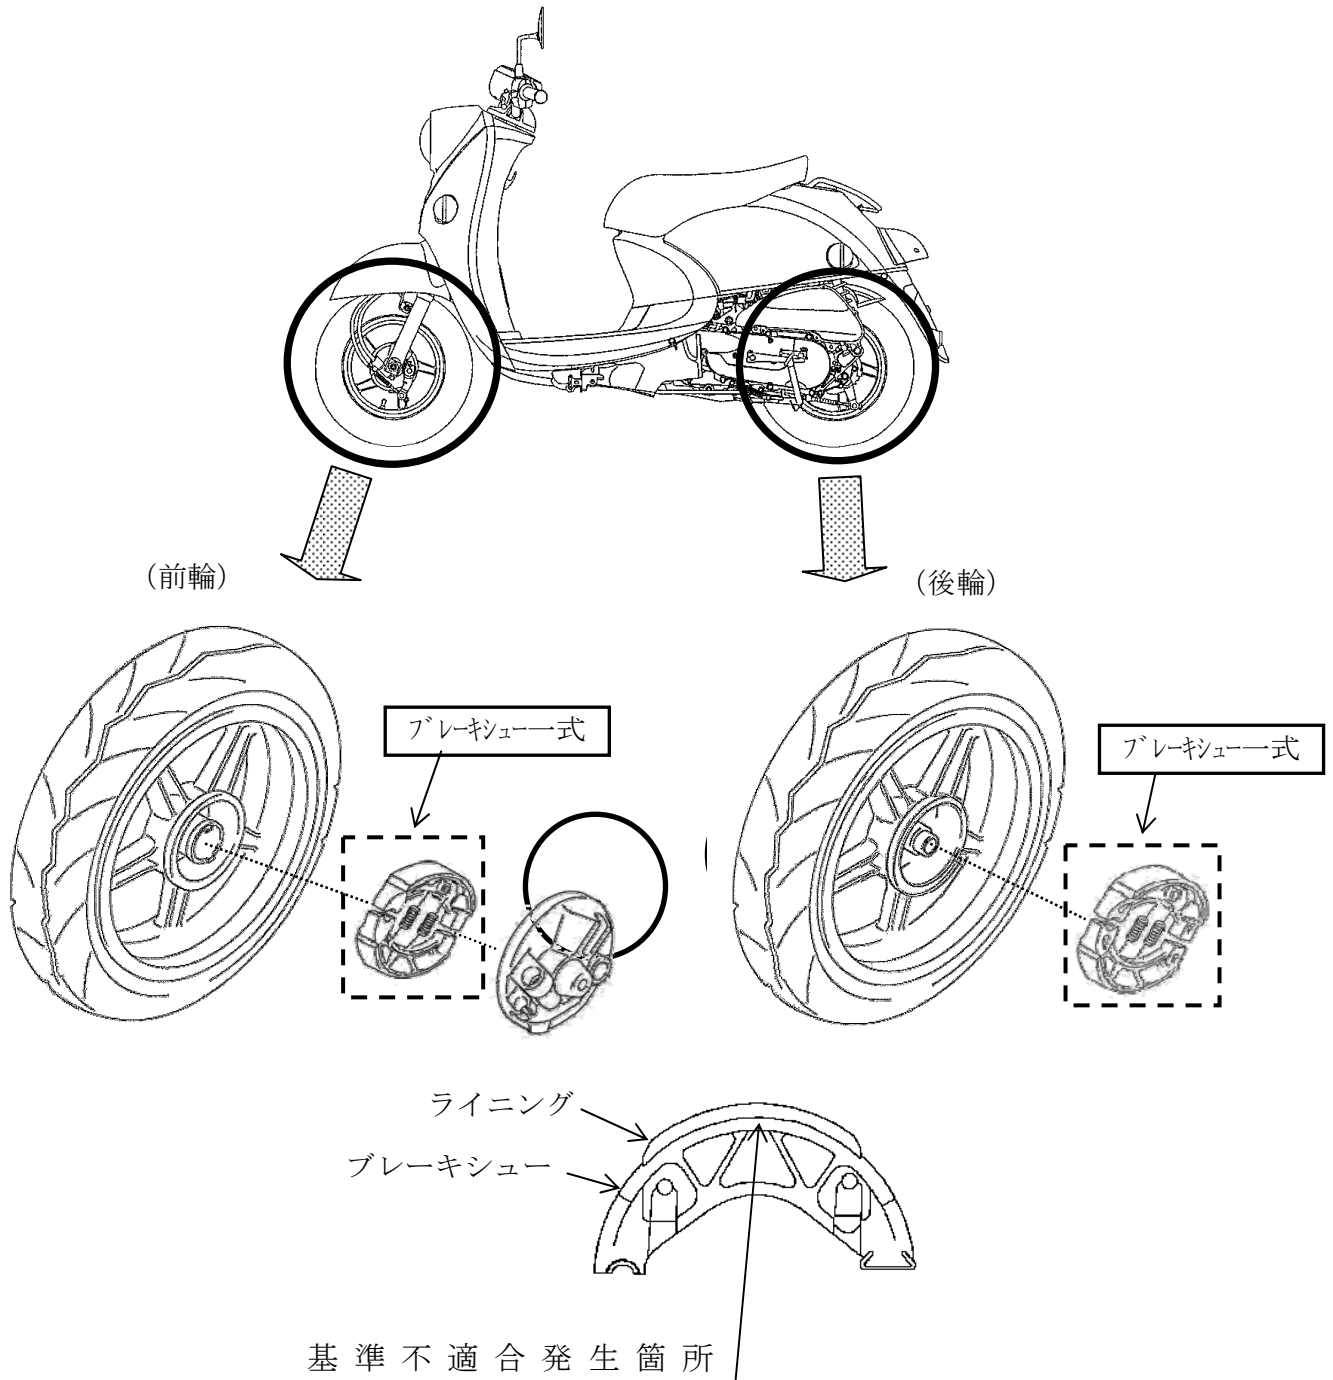
ドラム式の制動装置において、ブレーキシューの製造時の作業が不適切なため、ブレーキシューとライニングの接着が不十分なものがある。そのため、ブレーキ操作を繰り返すとライニングが剥がれ、制動時にドラムとシューの隙間に噛み込み、意図した以上の制動力が加わることがあるため、低速時に走行安定性を損なうおそれがある。

改善の内容：全車両、ブレーキシューの製造日を確認し、対象となるものは、ブレーキシュー一式を良品と交換する。

識別：メインスタンド右側取付部付近に白ペイントを塗布する。
