平成23年度

建築基準整備促進事業報告会

基礎及び敷地に関する基準の整備に資する検討

東京都市大学

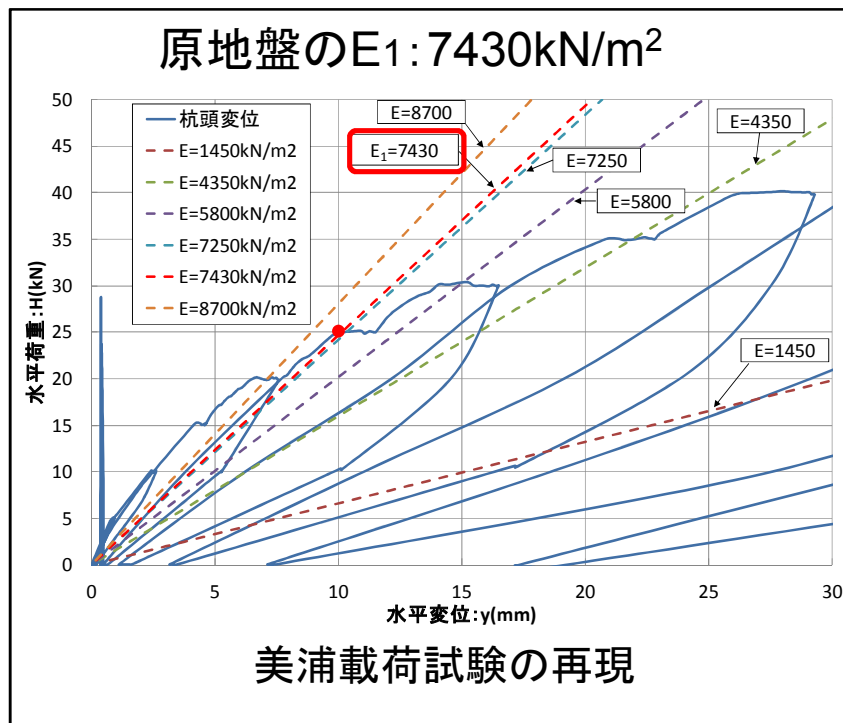
地盤	線形弾性体	弾性係数	E (kN/m ²)	パラメータ
		ポアソン比	ν	
杭	線形梁	曲げ剛性	EI (kN・m ²)	2207.6
ジョイント要素	線形ジョイント	接線剛性	E _s (kN/m ³)	1.0×10 ⁻⁴
		法線剛性	E _n (kN/m ³)	1.0×10 ⁷

■ ストレート杭の載荷試験結果の再現による 原地盤の弾性係数E₁の推定

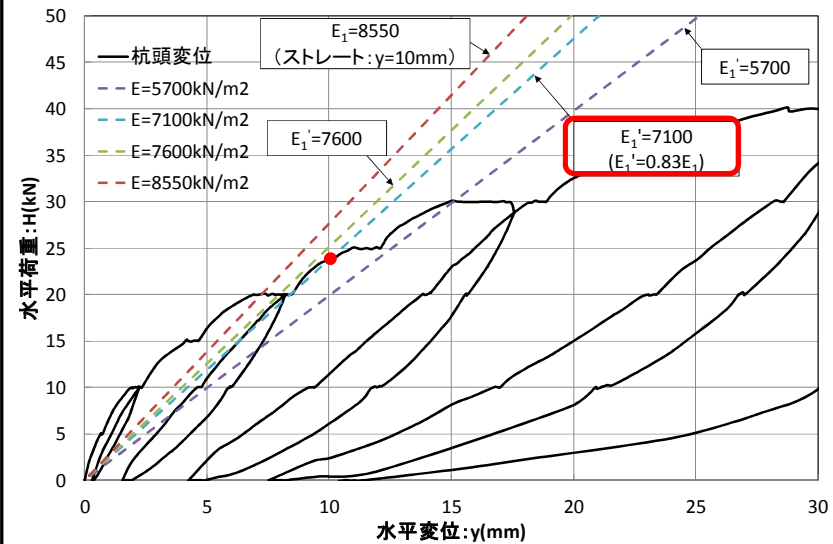
つくば載荷試験の再現

平均的な E_1' : 7100kN/m²
 $E_1' = 0.83E_1$

- ①先端羽根付き杭での解析から算出された地盤の平均的な弾性係数は、ストレート杭での地盤の弾性係数と比較して約80%である。
- ②先端羽根付き杭での解析から算出された羽根切通過部の地盤の弾性係数は、ストレート杭での地盤の弾性係数の約10～15%である。

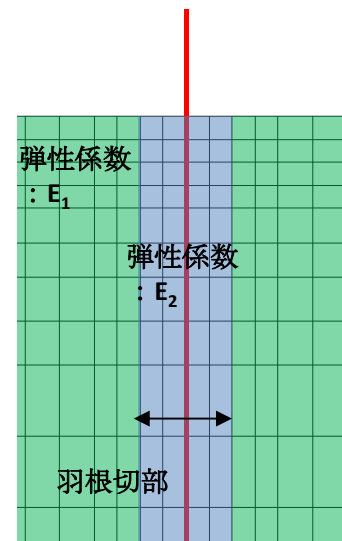
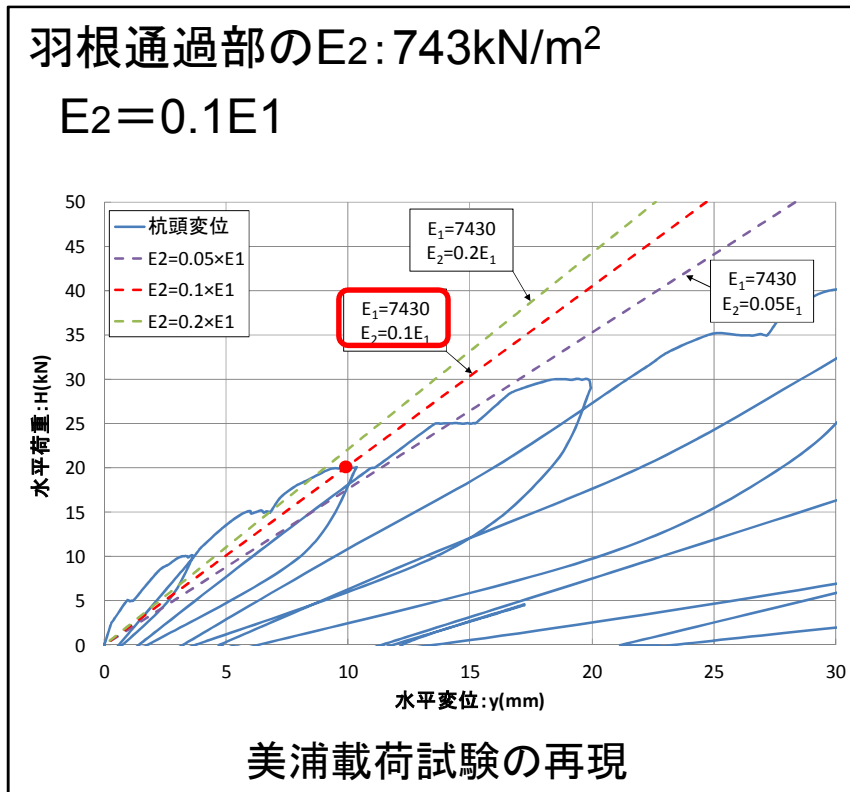
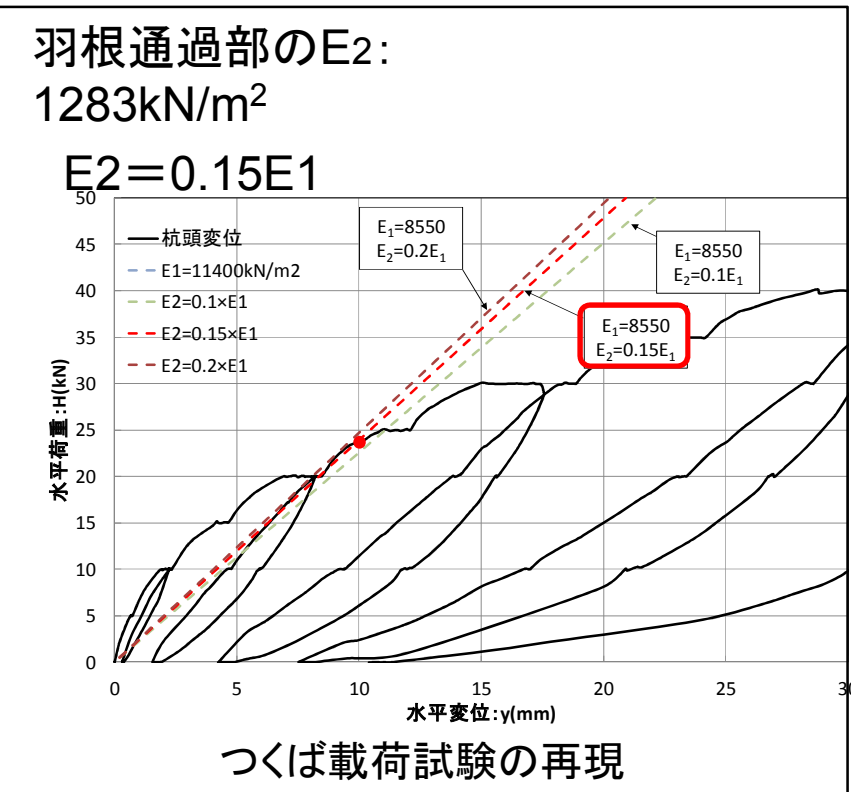
■ 回転圧入杭の載荷試験結果の再現による
羽根通過部の地盤の弾性係数E₂の推定
