厚物構造用合板を用いた高強度耐力壁の開発 — 試験結果速報 —

森林総研 青木謙治

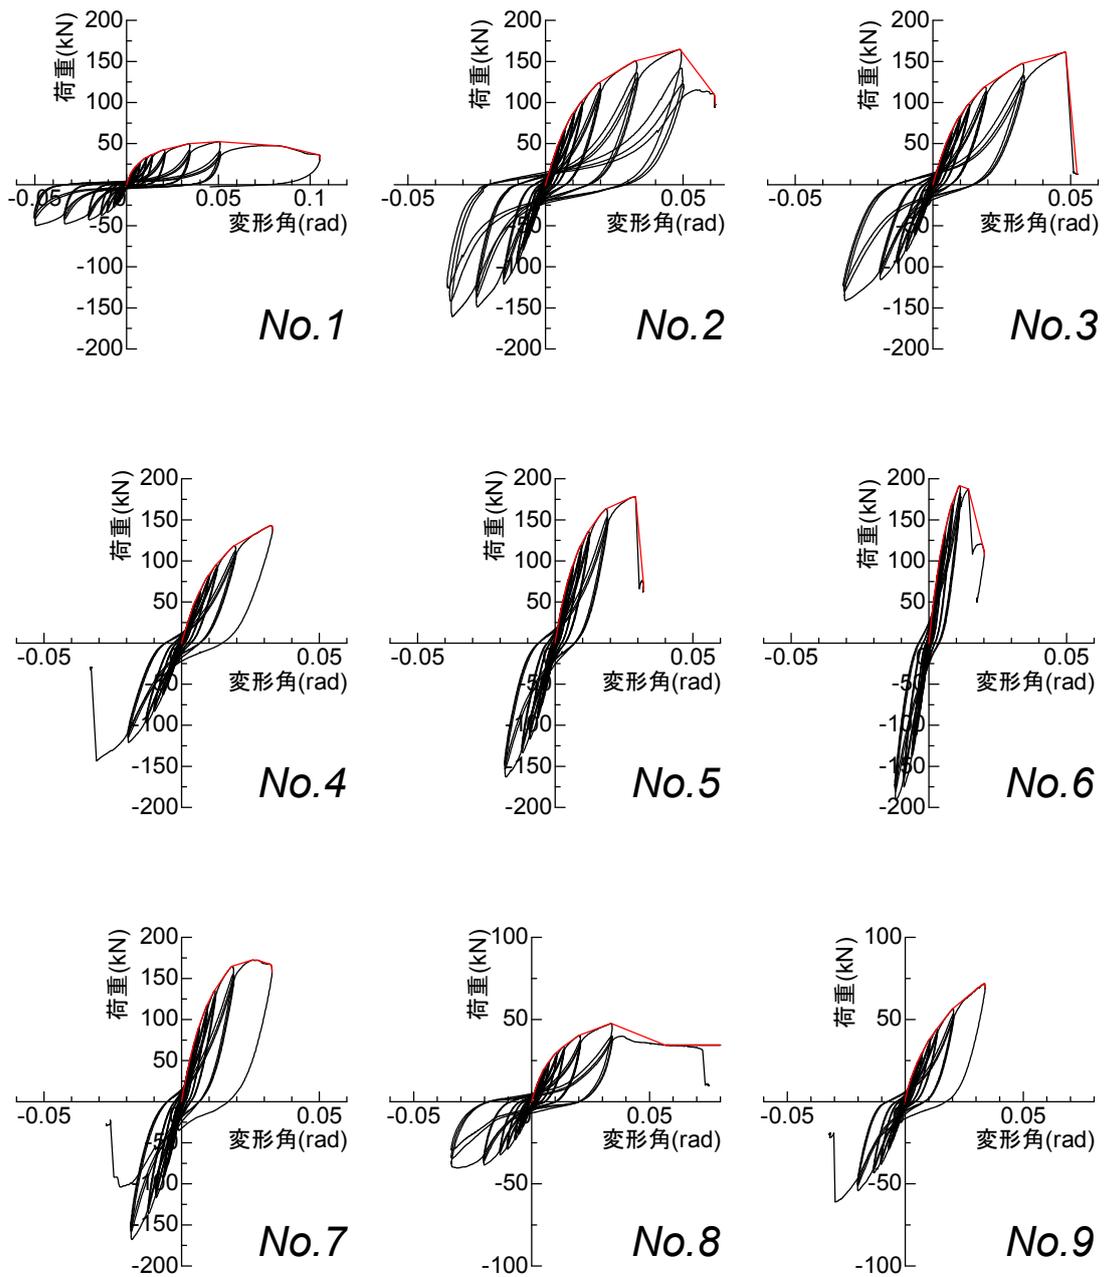
図 2 荷重と見かけのせん断変形角の関係

荷重と見かけのせん断変形角の関係は図2の通りである。図中、赤線は完全弾塑性モデル化に使用した包絡線を示す。なお、No.1 は変形性能が高いため、グラフの横軸が他と大きく異なる。また、No.8,9 は 1P 分の耐力壁で実施しているため、グラフの縦軸をその他のグラフの半分になっている。

①は国土交通大臣認定を取得した“スタッドレス 5+”の試験結果とほぼ同様の履歴を示し、最大荷重が約 50kN 程度で最大荷重以降の粘りも十分ある理想的な履歴曲線を示した。破壊性状は釘の引き抜け、パンチング、折損が混在していた。

②③は、狙い通り剛性、耐力も高く、最大荷重は 160kN 程度を記録。釘接合部の変形があまり見られず、②では変形角 1/20rad の繰り返しの途中で柱脚の HD 金物が数本破断し、最終的には合板に引っ張られるように土台が割裂し、さらに合板のせん断破壊により荷重が上がらなくなった。③では HD 金物の破断はなかったものの、最大荷重で一気に合板のせん断破壊と柱の割裂が起きて荷重低下するという結果になった。④は壁長/壁高さ比が最も大きく、柱脚の HD 金物接合部に大きな負荷がかかることが予想されたが、1/30rad の 1 回目の負加力（押し側）で柱の HD 金物上端部付近で曲げ破壊を生じた。

⑤からはモジュールを 1200mm に変更して実施したため、耐力は高くなるが、柱脚接合部が厳しいのは同様であった。破壊は 1/30rad の 1 回目の正加力時（引き側）で柱の HD 金物取り付け部分がせん断破壊を起こし、一気に荷重が低下した。⑥は両面張りのため、更に高耐力が期待されるところであるが、軸組材及びその接合部分が先行破壊することが予想され、その通りの結果となった。耐力的には最も高くなったが、1/50rad の 1 回目正加力時に HD 金物のボルトが破断して終了となった。⑦は横張りにした関係で合板同士の摩擦音が大きく感じられた。破壊は 1/30rad の一回目の負加力時にボルト破断と金物留付用ビスの集合型破壊により荷重低下した。

⑧,⑨は真壁仕様で、1P であることと合板が筋かいのように軸組内で突っ張ることから、柱脚には過度な引き抜き力が生じると予想したが、⑧では予想以上に粘り強い挙動を示した。1/50rad でも HD 金物の変形は少なく柱が曲げ変形していた。1/30rad 時で最大荷重を記録したが、同時に受材を留め付ける釘が引き抜かれ始め、合板角部は横架材に大きくめり込んだ（軸材がスギだったことが理由か?）。最終的には柱頭のほぞ接合部が変形した HD 金物に押されるような形でせん断破壊して試験終了となった。⑨では 1/30rad の一回目の負加力側で HD 金物取り付け部の柱が曲げ破壊し、ビス先端部付近で柱の繊維方向に割裂線が延びていた。

方法書に則り、図1中の赤線で示した包絡線より完全弾塑性モデル化して試験荷重を求め、短期基準せん断耐力を算定し、壁倍率評価を行った(表2,3)。なお、評価にあたっては、せん断変形角 1/15rad (0.067rad) を越える全ての測定データを解析対象とし、包絡線はエネルギー吸収が最大となるように極大値を通るよう選択した。

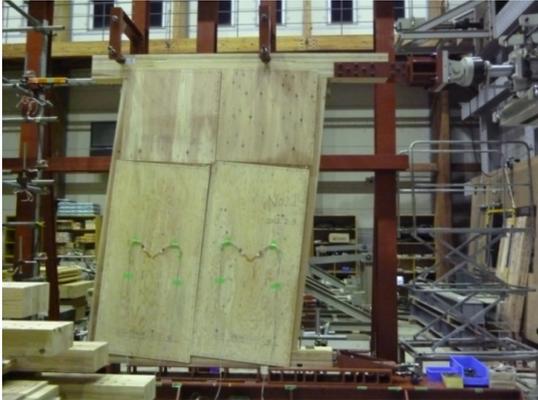
写真1 No.①の試験終了時

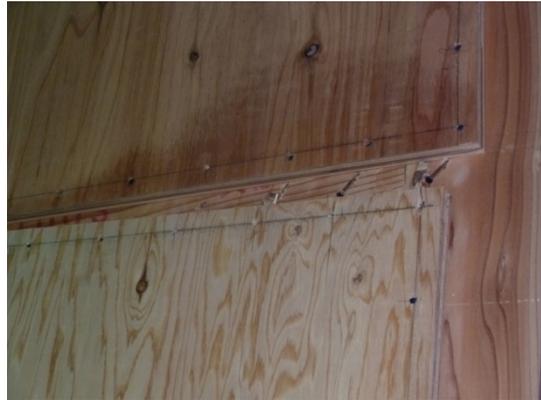
写真2 釘接合部の破壊 (パンチング)

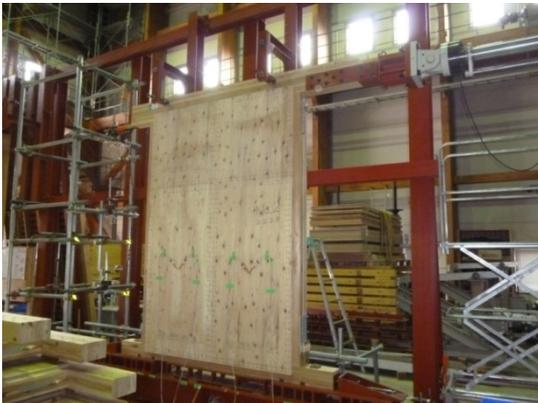
写真5 No.②の試験開始時

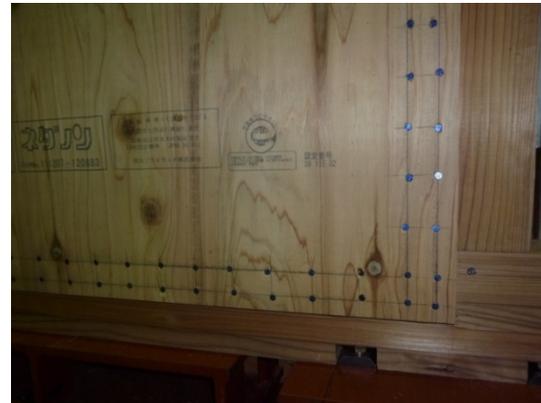
写真6 密な釘打ち (CN75@50×2 列)

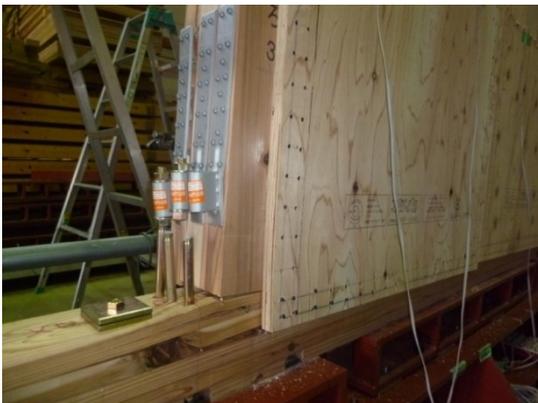
写真7 No.②の破壊 (ボルト破断と土台の割裂)

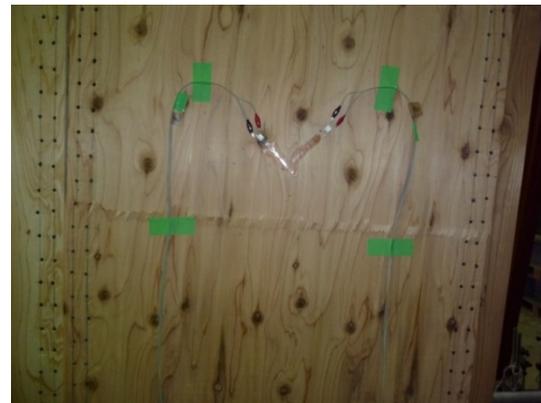
写真8 No.②の破壊 (合板のせん断破壊)

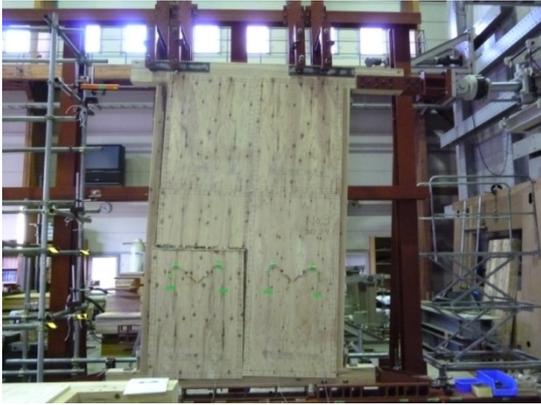
写真9 No.③の試験終了時

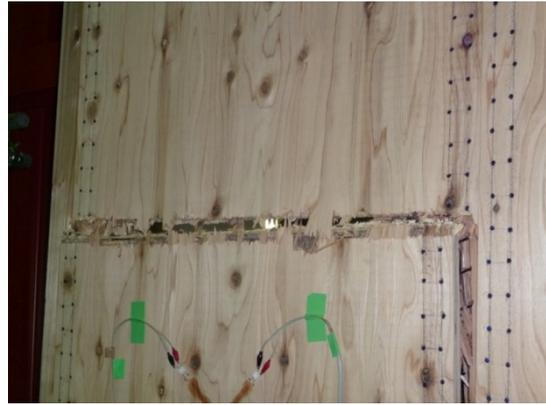
写真10 No.③の破壊（合板のせん断破壊）

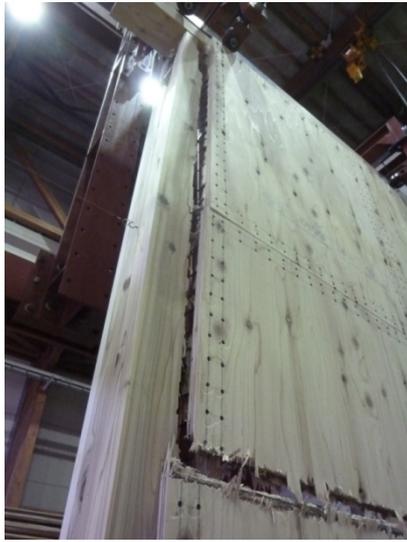
写真11 No.③の破壊（柱の割裂）

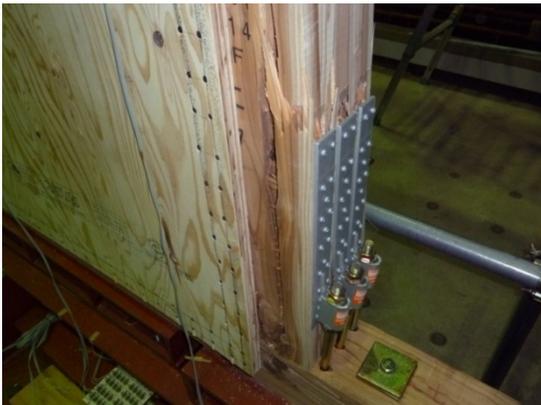
写真12 No.④の破壊（柱の曲げ破壊）

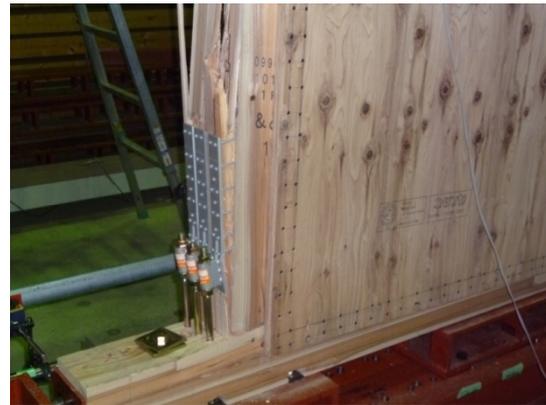
写真13 No.⑤の破壊（柱の曲げ破壊と
ビス接合部の集合型破壊）

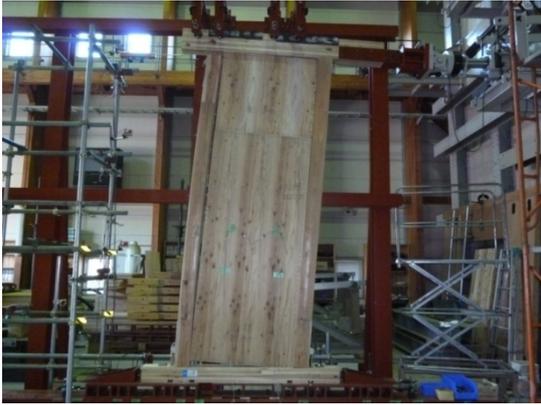
写真 14 No.⑧の終局の様子

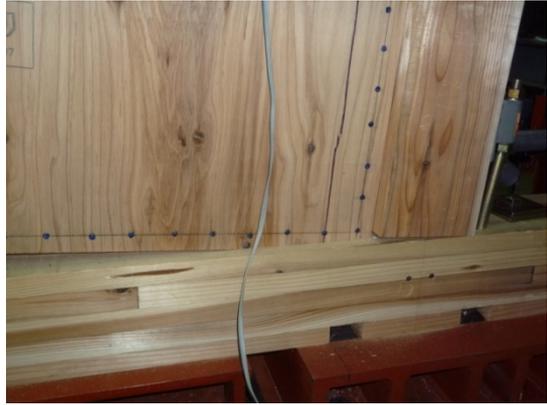
写真 15 No.⑧の破壊(合板の土台へのめり込み)

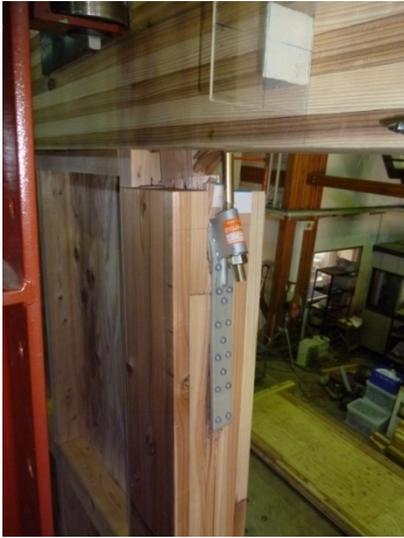
写真 16 No.⑧の破壊 (ほぞの破壊)

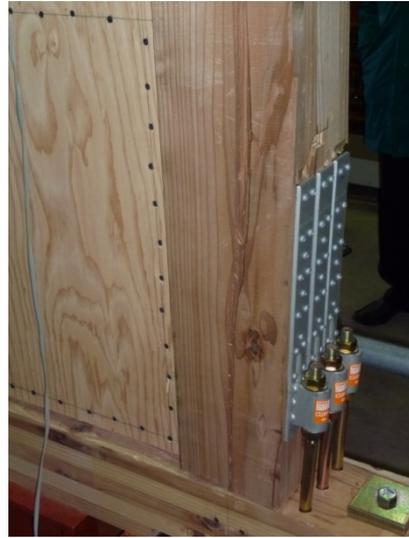
写真 17 No.⑨の破壊 (柱の曲げ破壊)
