改善箇所説明図

走行装置(リアホイール)

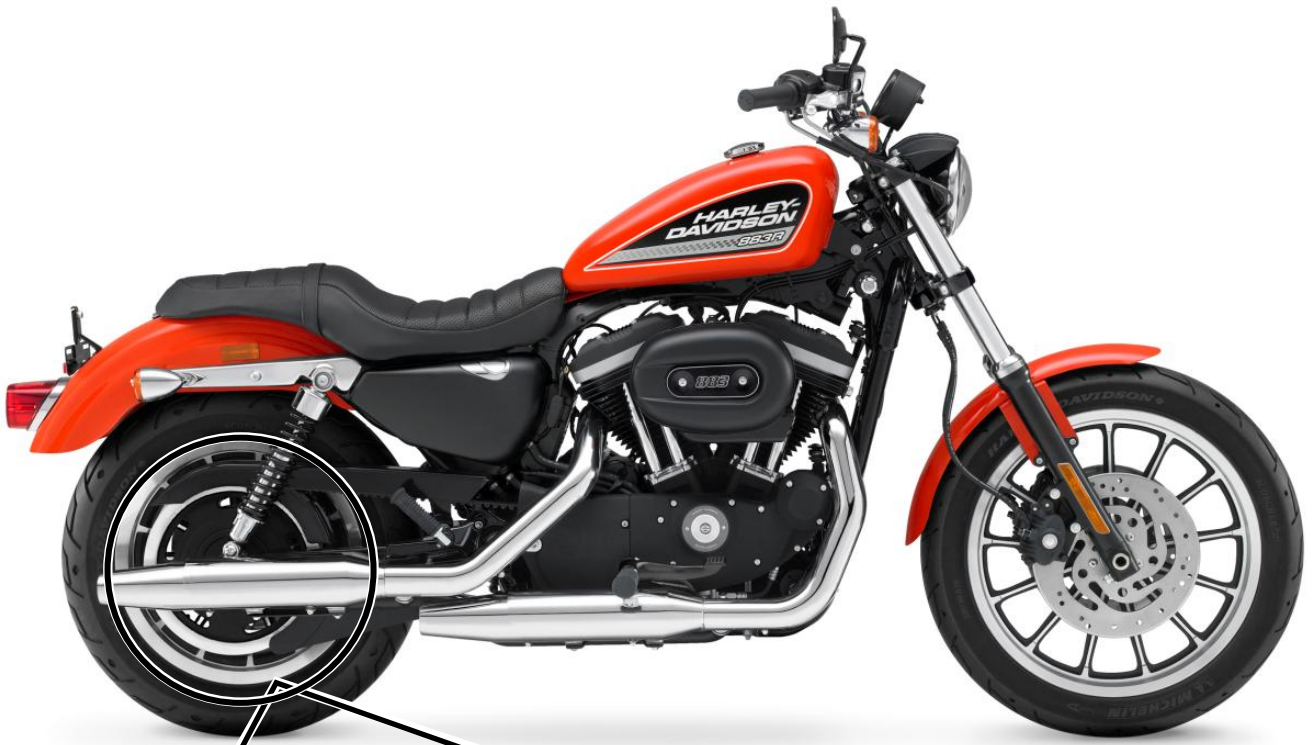
基準不適合発生箇所

リアホイールにおいて、「二輪自動車用軽合金製ディスクホイールの技術基準」に規定されている当該技術基準に適合することを保証された製品に対して行う表示（JWL マーク及び車両若しくはホイールの製造者名又は商標）がされていないため、保安基準の適合性が確認できない。

改善の内容

全車両、当該部品を良品と交換する。

識別

フレームヘッド部に外-1844 のステッカーを貼付する。

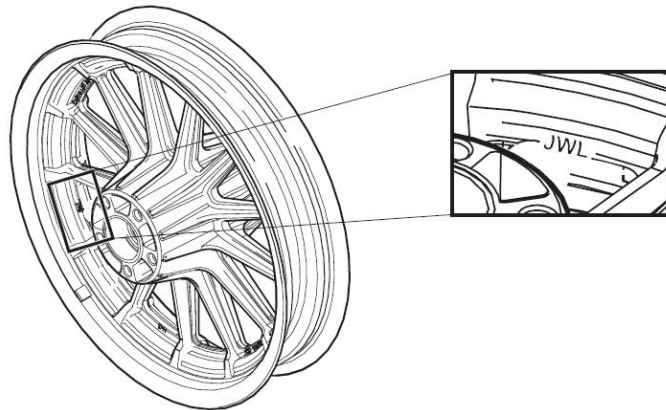
対策品
(JWL マークのついたリアホイール)

注： は、交換・取付部品を示す。
