## 改善箇所説明図②

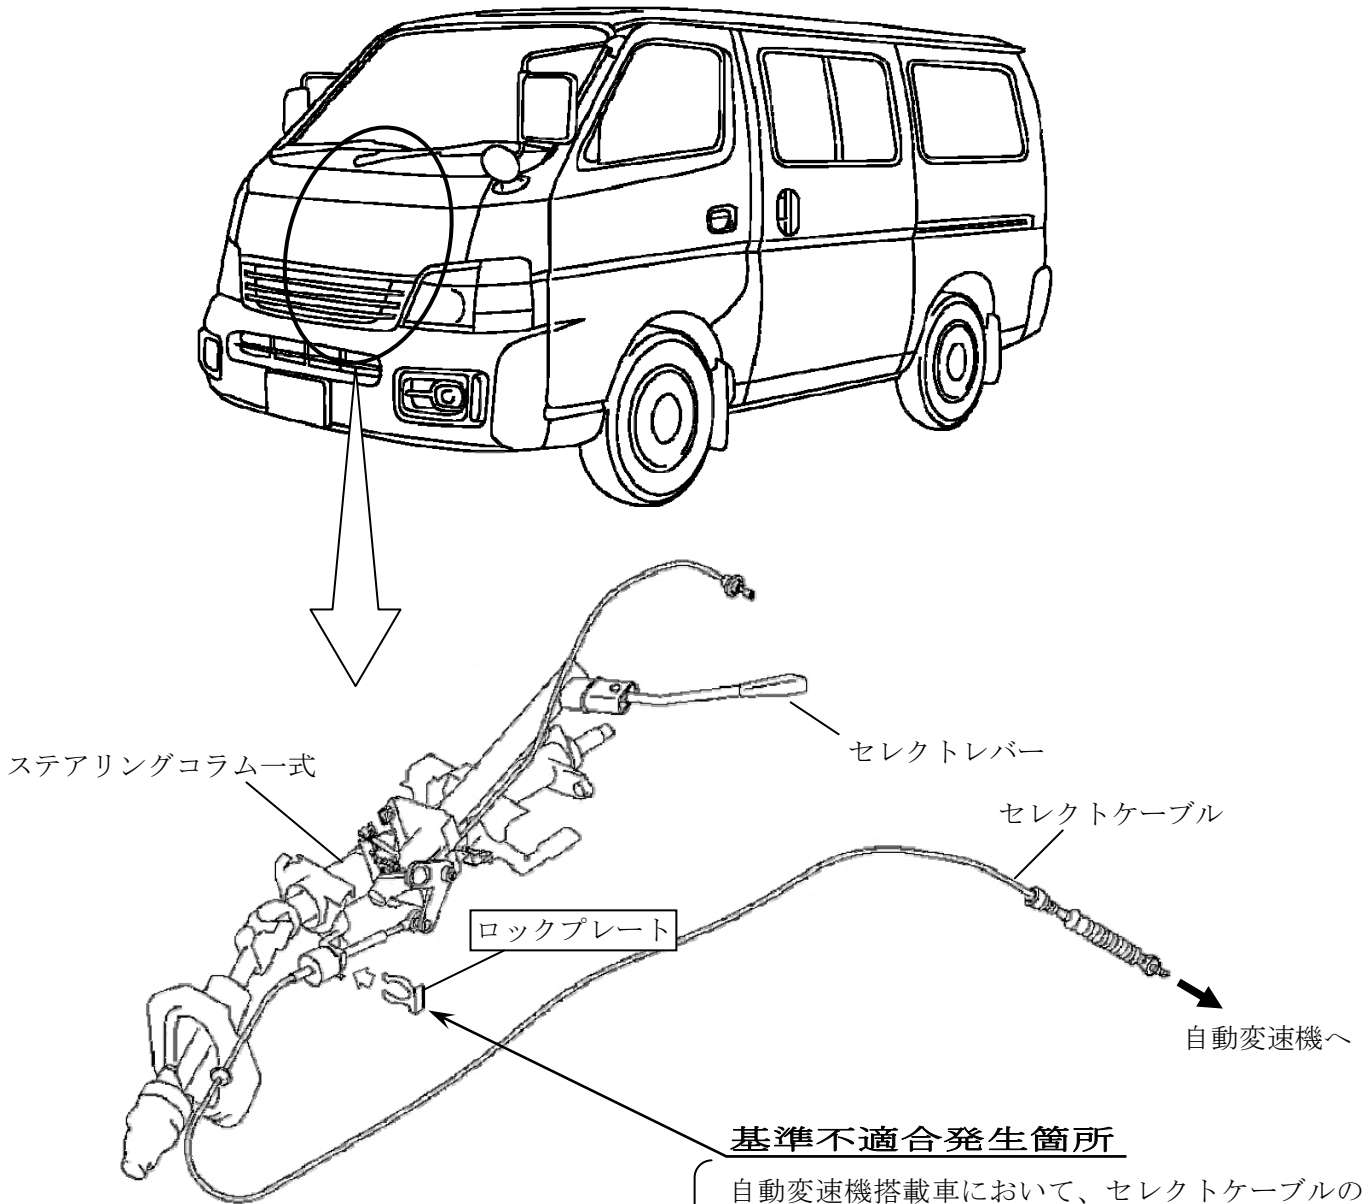
注：  は、交換部品を示す。

全車両、セレクトケーブルを固定するロックプレートを対策品と交換する。

識別：銀色のシールをモデルナンバープレートの右横に貼り付ける。
