改善箇所説明図

基準不適合発生箇所

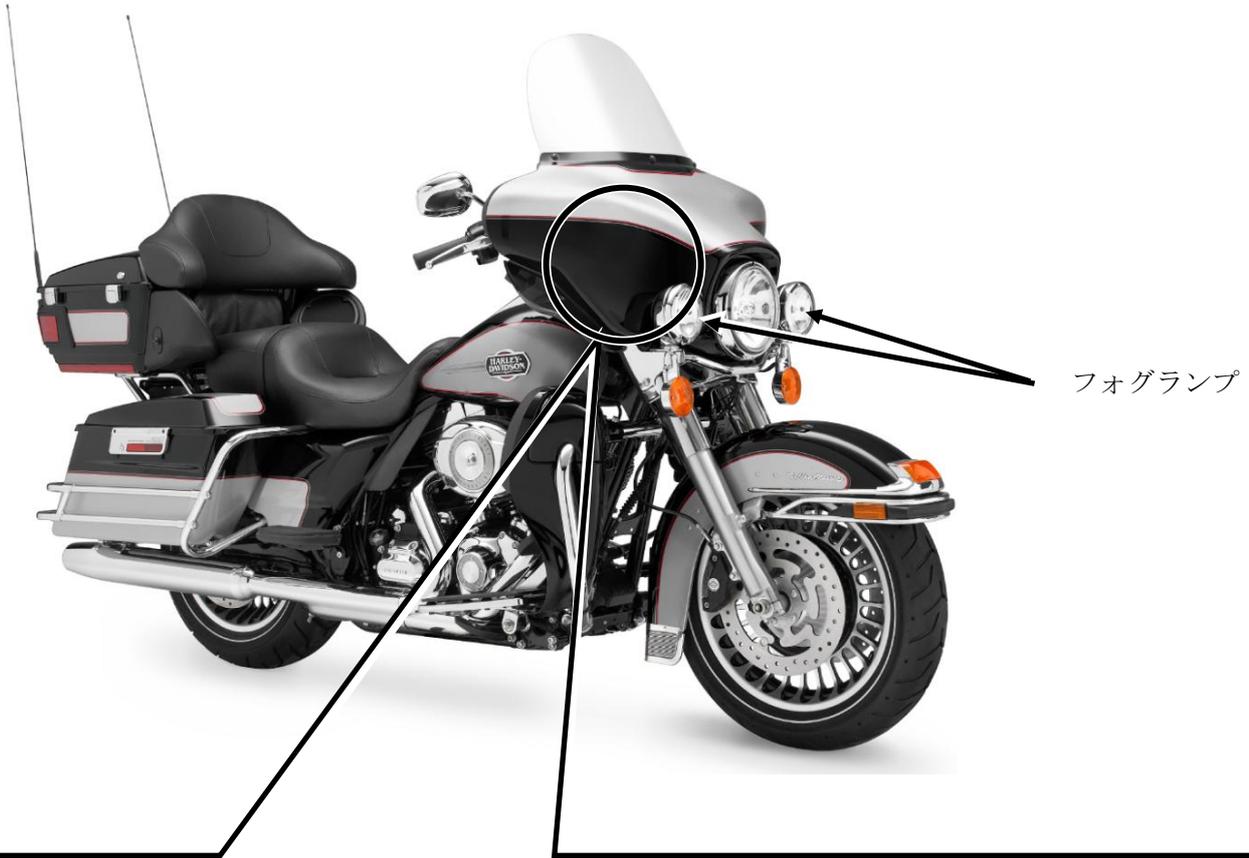
電装装置

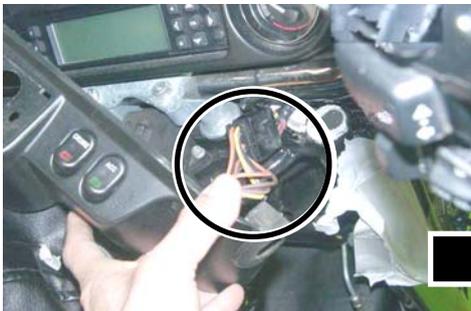
対策前

対策ハーネス取り付けの場合

前部霧灯用ハーネスにおいて、設計過程における配線方法が、走行用前照灯点灯時に前部霧灯を点灯できない仕様になっている。

全車両確認後、該当するものは前部霧灯の配線に、対策ハーネスの追加、もしくは配線加工を行う。

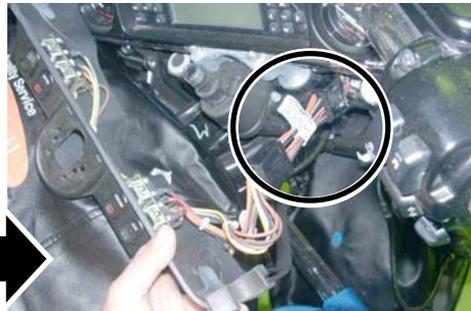
対策後

対策品
(前部霧灯用ハーネス)

注： は、交換・取付部品を示す。

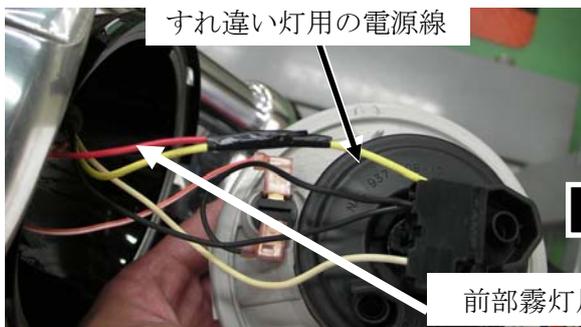
対策前

配線加工の場合
