改善箇所説明図

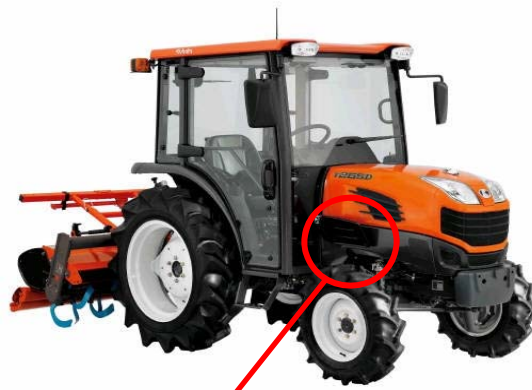
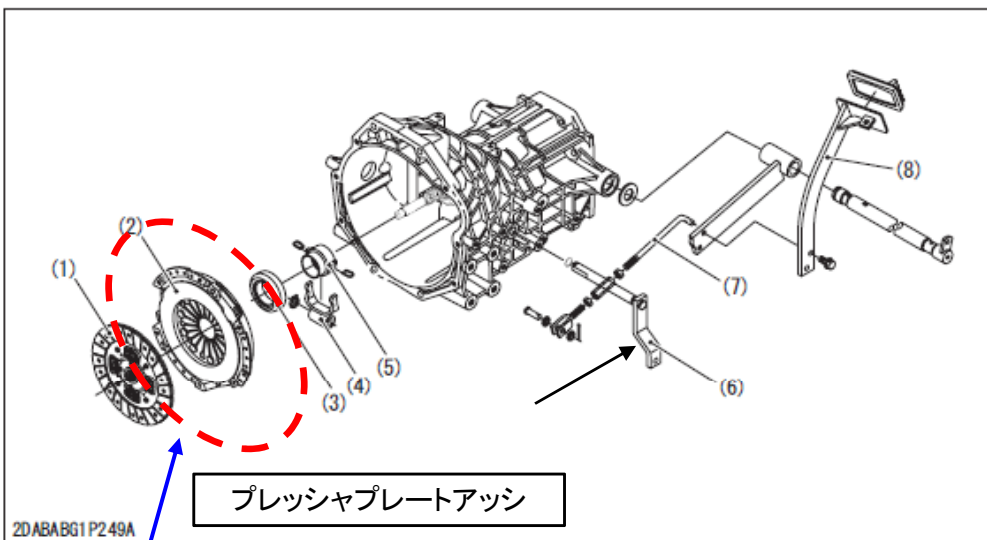
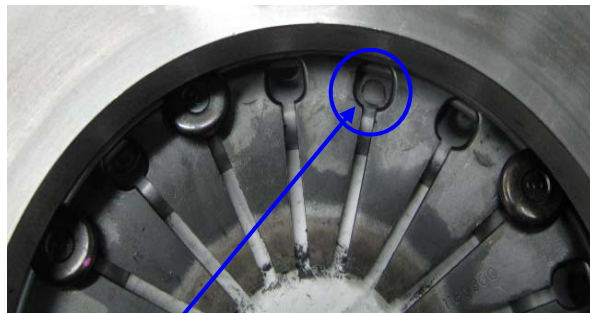
注) () 印は交換部品を示す。

クラッチのプレッシャプレートアッシのダイヤフラム固定リベットにおいて、不良品が混入しており、そのまま使用を続けると、当該リベットが折損し、最悪の場合、折損したリベットがダイヤフラムに噛み込むことにより、クラッチが切れなくなるおそれがある。

全車両、対象プレッシャプレートアッシを良品に交換する。

プレッシャプレートアッシ交換後、クラッチレバーに白ペイントを追加する。
