東日本大震災における
地震・津波の来襲時の船舶の避難対応について

(アンケート結果とりまとめ)

平成23年11月
国土交通省 海事局

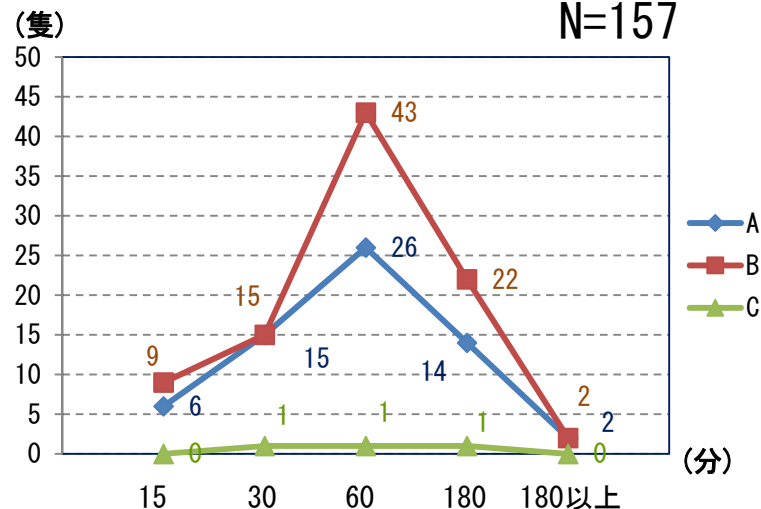
避難に要した時間

避難に要した時間は、A海域、B海域ともに60分程度要した船舶が多くを占めている。

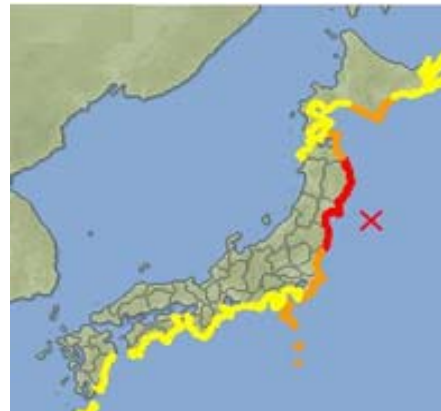
3分で求めた地震の規模M7.9に基づき発表

岩手予想:3m
宮城予想:6m
福島予想:3m

第1報:地震発生後3分で発表 → 第2報:地震発生後28分

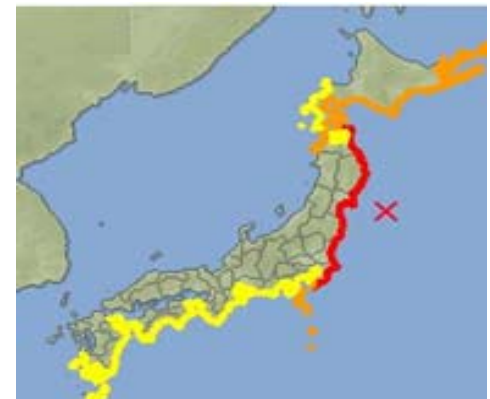
沖合の津波観測データに基づき発表

岩手予想:6m
宮城予想:10m以上
福島予想:6m
