改善箇所説明図

基準不適合発生箇所

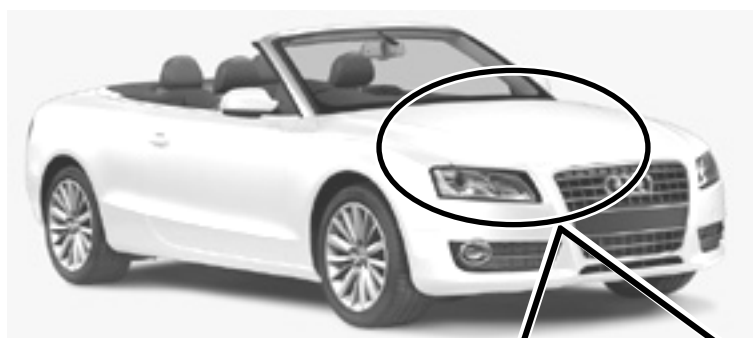
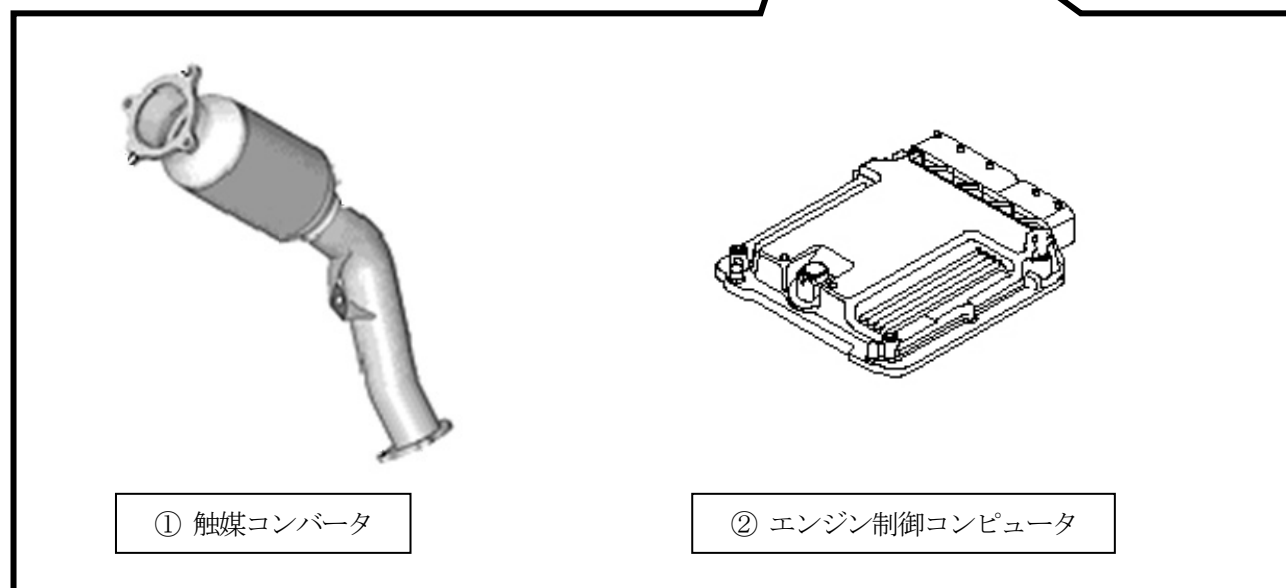
注： は、交換する部品およびプログラムを更新する部品を示す。

- ① 認証を取得した仕様と異なる触媒コンバータが取り付けられている。
- ② A5 カブリオレ（幌型車両）においては、異なる触媒コンバータ用のエンジン制御コンピュータプログラムになっている。

- ① 全車両、触媒コンバータを正規品と交換する。
- ② A5 カブリオレの全車両、エンジン制御コンピュータのプログラムを正規のプログラムに更新する。

識別：車両識別プレートの下側に、青色で直径5mm程度のマークを塗布する。
