改善箇所説明図

基準不適合発生箇所

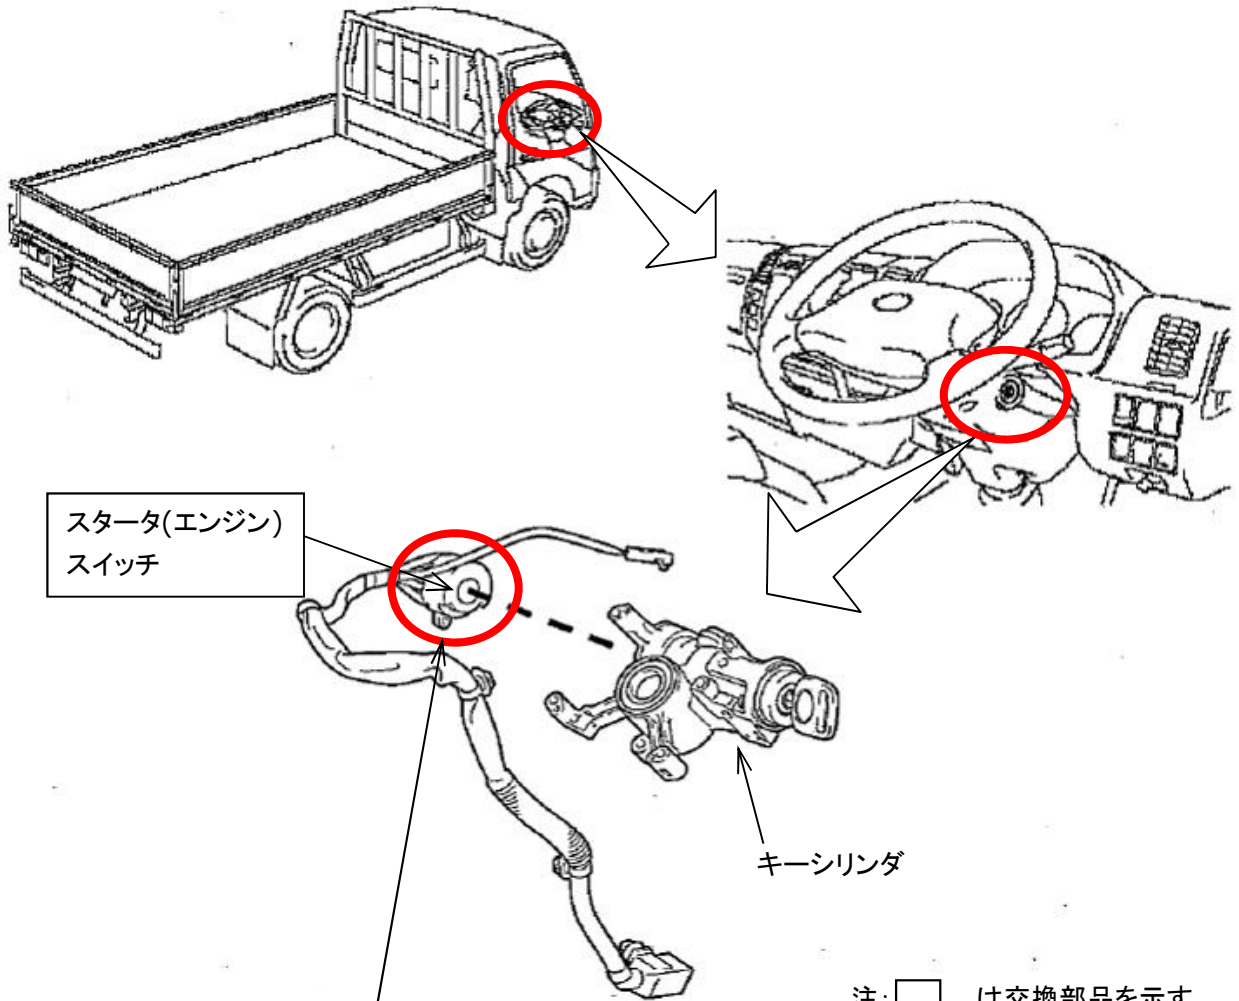
注: □ は交換部品を示す。

宅配仕様の小型トラックにおいて、スタータ(エンジン)スイッチの電気回路が不適切なため、エンジン始動時にスイッチの接点に流れる電流が大きく、スイッチ操作の繰り返しにより接点が早期に摩耗することがある。そのため、そのまま使用を続けると、走行時の振動等で接点が導通不良となり、最悪の場合、エンジンが停止し、再始動できなくなるおそれがある。

全車両、スタータ(エンジン)スイッチの電気回路の配線を変更するとともに、スタータ(エンジン)スイッチを新品に交換する。
