鳴瀬川水系の流域及び河川の概要（案）

平成 2 4 年 9 月 3 日

国土交通省 水管理・国土保全局

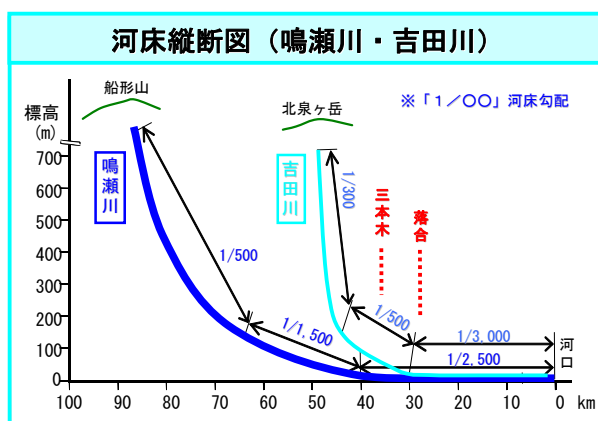
図 1-3 河床縦断面図（鳴瀬川・吉田川）

鳴瀬川は、北方の二つ森及び向山丘陵地帯、西方の奥羽山脈の高峰、南方の北泉ヶ岳等の山地に囲まれ、山間部より流出する諸支川は急勾配であり、本川においても上流部は 1/100~1/500 と急勾配であるが、平地部において本川は 1/2,500~1/5,000 と急に緩やかな勾配となっており、一度堤防が決壊するとはん濫被害が拡大しやすく、浸水被害が長時間に及ぶという特徴がある一方、川沿いには、東北新幹線、JR 東北本線、JR 陸羽東線、JR 仙石線、東北縦貫自動車道、三陸縦貫自動車道、国道 4 号、45 号、47 号等の基幹交通施設が整備されるなど、交通の要衝となっている。

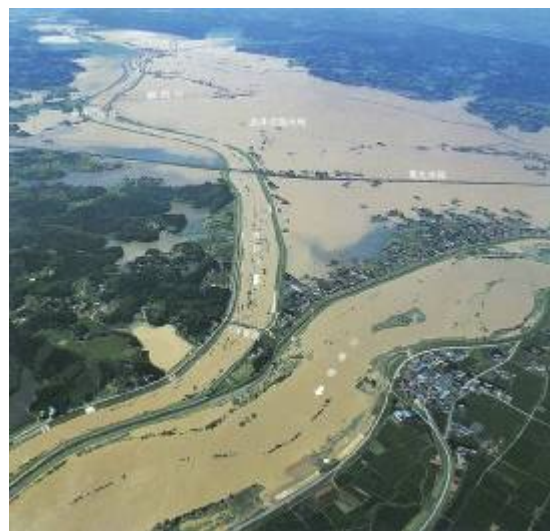
一方吉田川では、昭和 22 年、23 年のカスリン、アイオン台風、25 年の洪水以来 36 年ぶりの大出水となり、8 月 5 日 8 時過ぎには、落合観測所で計画高水位を突破し、10 時から 11 時過ぎにかけて直轄管理区間 4 箇所において越水、破堤する大災害となった。破堤は上流から桧和田（大和町）、粕川（松島町）の各地先で発生し、これらの町は激甚な被害を受けた。

吉田川の破堤氾濫状況
(北上川下流河川事務所)

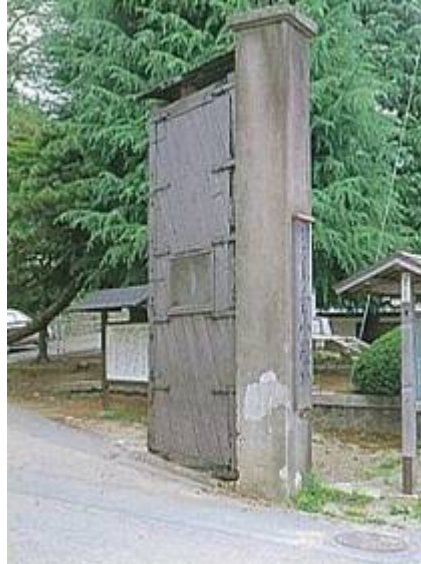
鳴瀬川の逆流を防ぐ目的で小川口に設置された小川水門は、二枚建で中央拌み合わせとした扉で、鳴瀬川と品井沼の水位の高低により開閉する仕組みであった。排水工事の完成とともに撤去されたが、その一部は、鹿島台小学校の門扉として保存されている。

小川水門（北上川下流河川事務所）

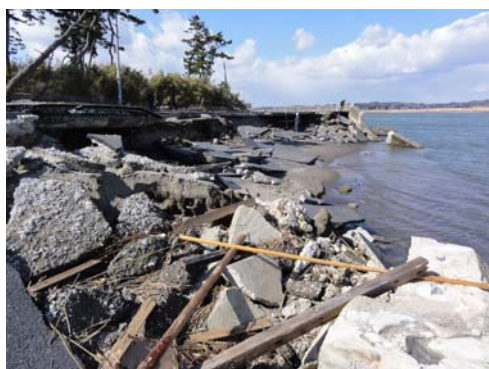
鳴瀬川右岸 0.0k 付近
(東松島市野蒜地先)
※津波により堤防が流出

被災箇所のうち、特に被災規模の大きかった 9 箇所について緊急復旧工事を実施し、平成 23 年の 6 月中にはすべての箇所を完了している。

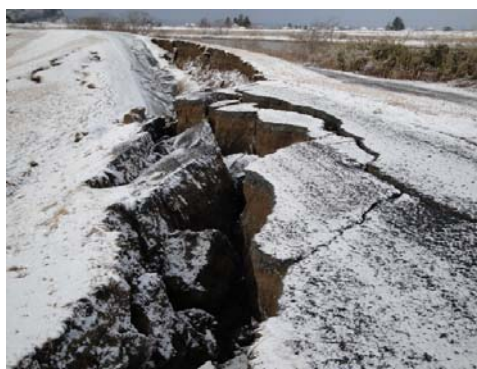
鳴瀬川左岸 11.4k 付近
(美里町二郷地先)
※地震により縦断クラック発生
