改善箇所説明図

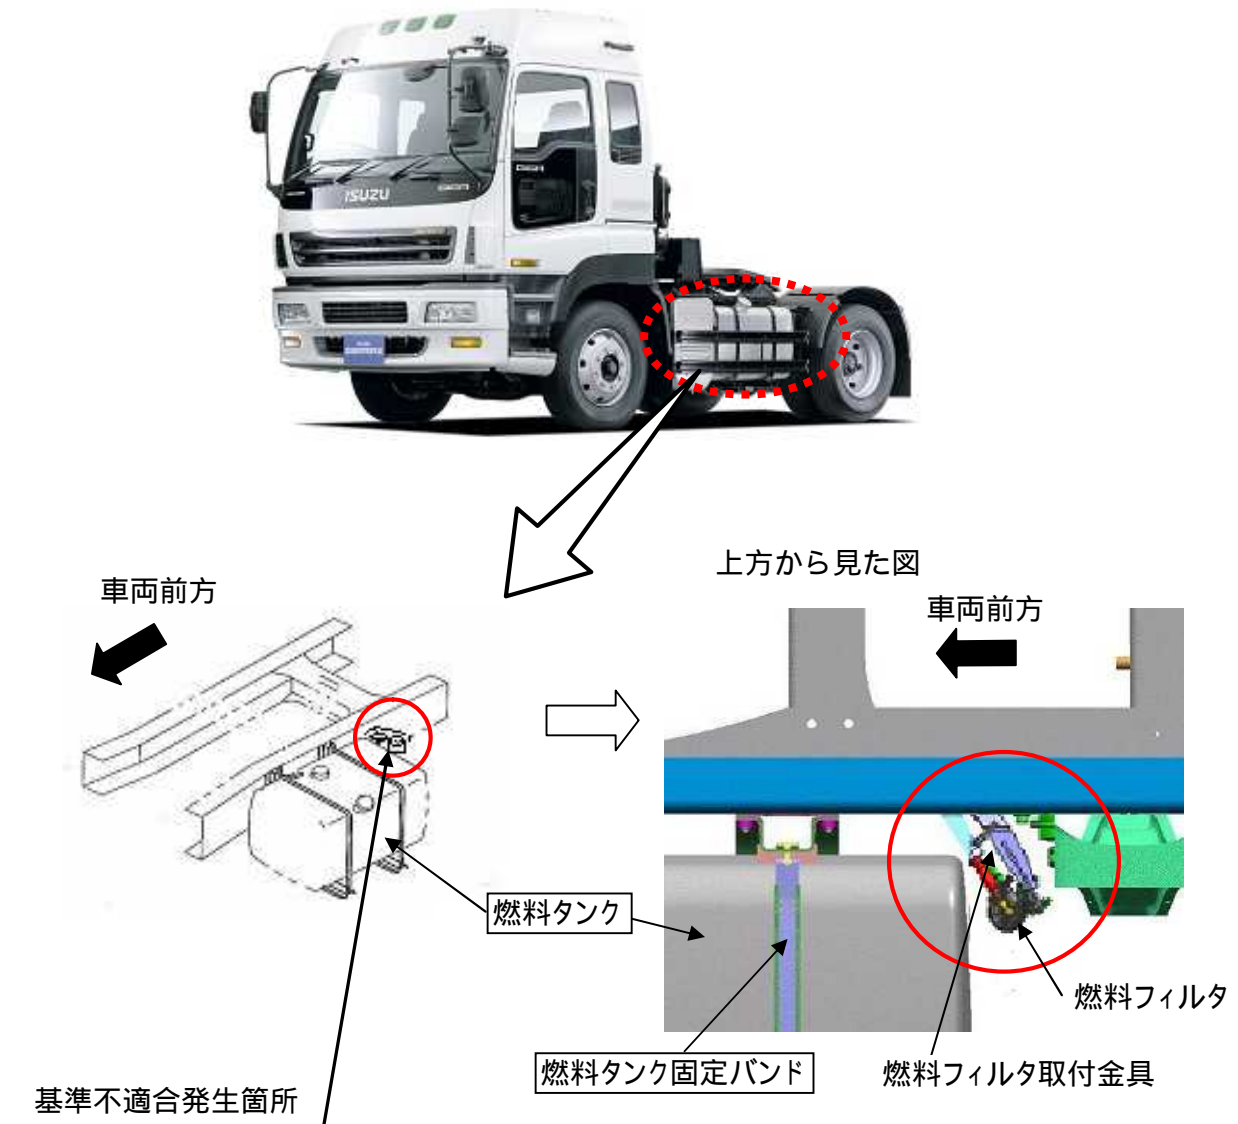
空気ばね緩衝装置付トラックの燃料タンク固定バンドにおいて、誤った仕様の修理用部品を供給したため、当該バンドを取り付けた車両ではバンドによる締結力が不十分となり、悪路走行時等の過大な衝撃を繰り返し受けると、燃料タンクが動く場合がある。そのため、そのままの状態で使用を続けると、燃料タンクが燃料フィルタ取付金具と干渉して損傷し、最悪の場合、燃料が漏れるおそれがある。

注： は措置する部品を示す。

改善の内容：
 全車両、燃料タンク固定バンドを点検し、不適切なものは良品と交換する。また、タンクに損傷の見られるものは新品と交換する。

識別：燃料タンクブラケット上部に黄色のペイントを塗布する。
