## 改善箇所説明図

塵芥車

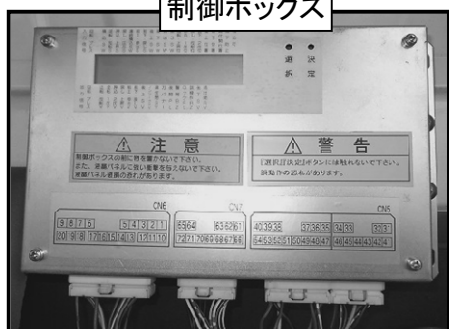
制御ボックス

制御ボックスは、運転席または助手席の後面に取り付けています。

塵芥車の塵芥回収装置を制御するための制御ボックスにおいて、制御プログラムの設計が不適切なため、作業者が操作した内容とは異なる動作を行う可能性がある。

注：□内は、プログラムを書き換える部品を示す。

全車両、制御ボックスのプログラムを対策プログラムに書き換える。

改善実施済車には、制御ボックス製造銘板に黄色の丸シールを貼付けする。
