## 改善箇所説明図

K1300S

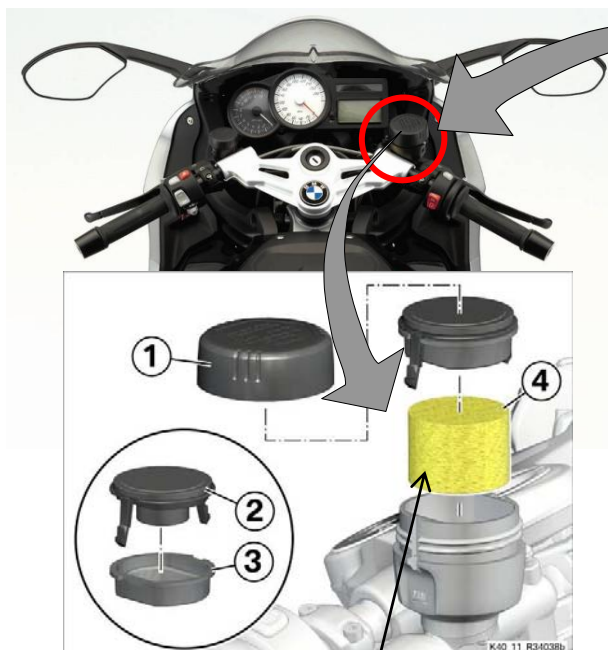
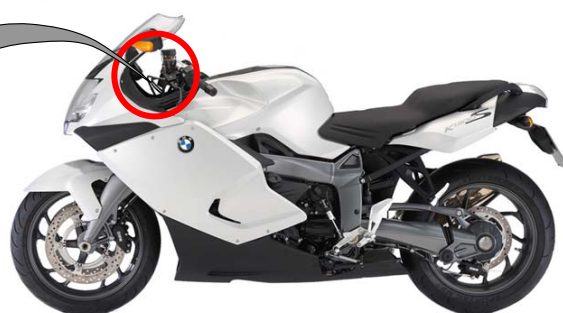
- ① リザーバー キャップ
- ② ロックワッシャー付きウェイト
- ③ ダイヤフラム
- ④ スクリーンインサート

注：  は装着部品を示す

### 基準不適合発生箇所

フロントブレーキのオイルリザーバータンクにスクリーンインサートを製造工程において取り付けていないため、原動機の最高回転付近で長時間連続走行した場合に、車両振動により当該オイルリザーバータンク内のブレーキ液に気泡が発生することがある。そのため、そのままの状態で使用を続けると、ブレーキ配管に気泡が混入し、フロントブレーキの制動力が低下する。

### 改善の内容

全車両、フロントブレーキリザーバータンクにスクリーンインサートを取り付ける。

全車両、ライダーズマニュアルにスクリーンインサートに関する説明を記した追補版を差し込む。

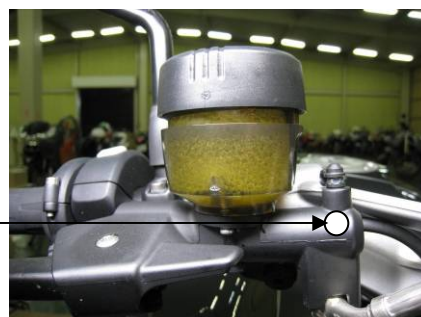
### 識別マーク(白点)

フロントマスターシリンダー上に白ペイントマークを付ける (図示とおりに)
