## 改善箇所説明図 ②

### 基準不適合発生内容

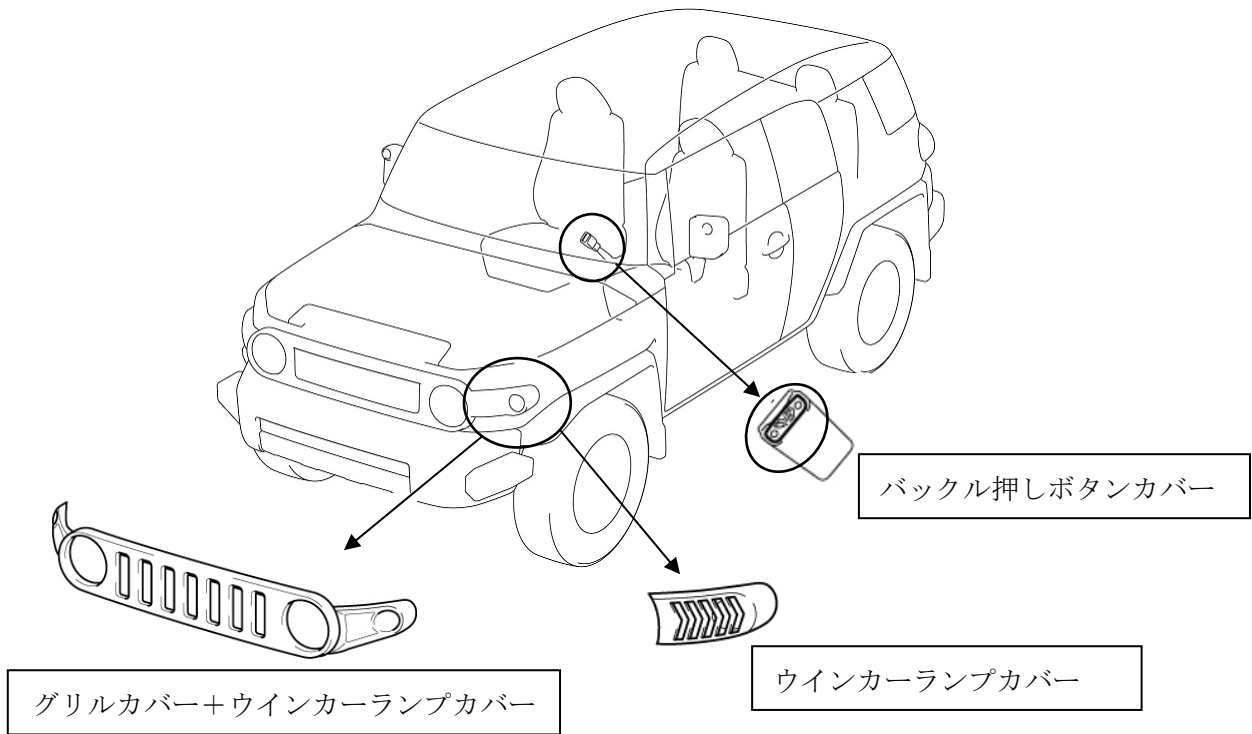
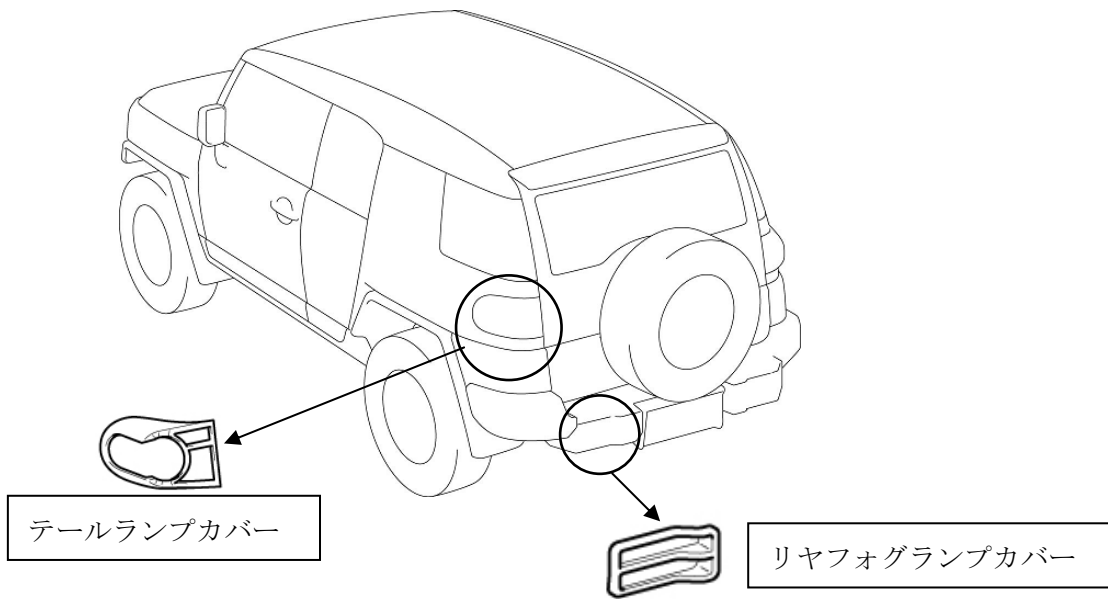
注：□ は取外し部品を示す。

後付カスタマイズパーツにおいて、装飾カバーを灯火器類やシートベルトに装着すると、保安基準に抵触する。

当該カバーを装着した車両から、カバーを取り外す。

識別：改善済車両には車台番号打刻位置のハイフン位置下部に黄色ペイントを塗布する。
