## 改善箇所説明図

### 基準不適合発生箇所

地上デジタル TV アンテナ

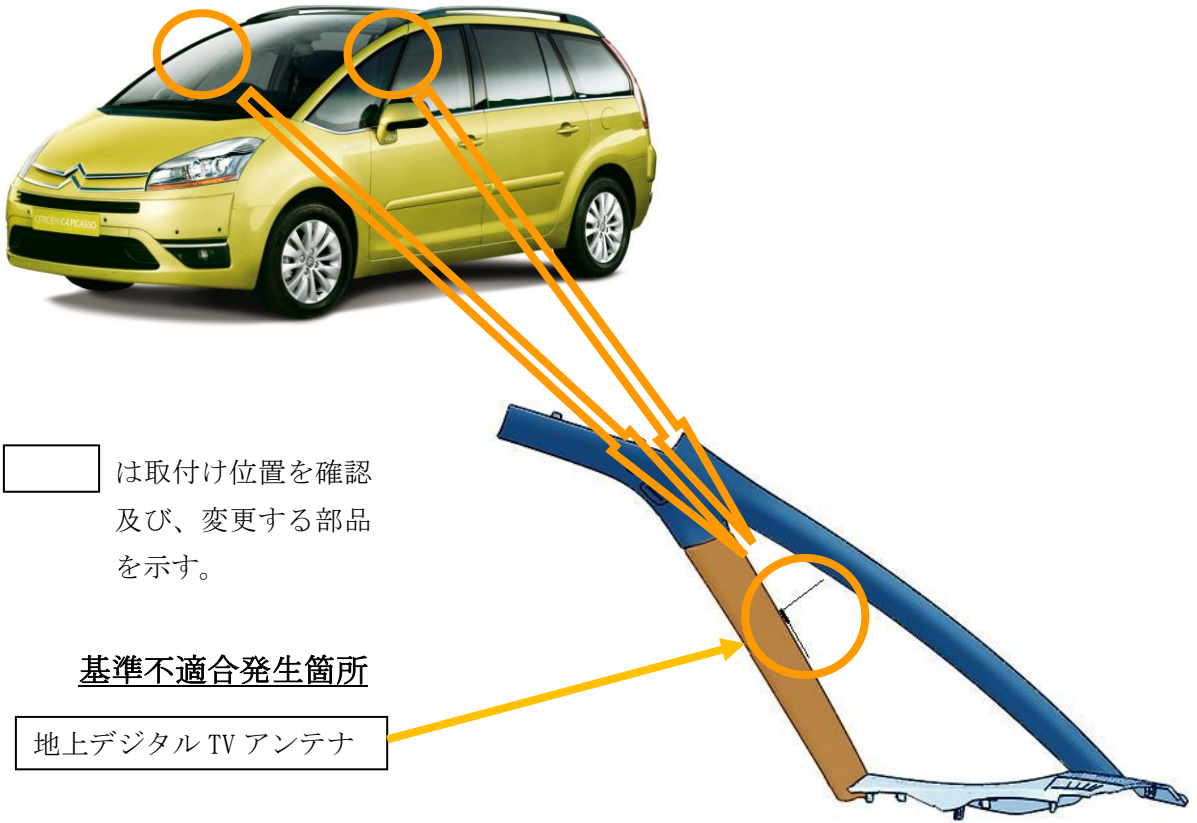
注：  は取付け位置を確認  
及び、変更する部品  
を示す。

ディーラーオプションとして販売した地上デジタル TV チューナーキット（該当する部品番号 SI70B201）の地上デジタル TV アンテナを取付けしている車両において、当該アンテナが運転者席および助手席の側面ガラスに取付けられているため、道路運送車両の保安基準に適合しないものがある。

全車両、取付け状態を確認し、保安基準不適合の場合は、当該アンテナを取外し、後部左右のクォーターガラスに新品を取付ける。

対策済車両には、運転者席側ドア開口部のドアロックストライカー付近に外 - 1923 のステッカーを貼付する。
