改善箇所説明図

(代表車種:コマツ KDP-WA115 通称名:WA100-6)

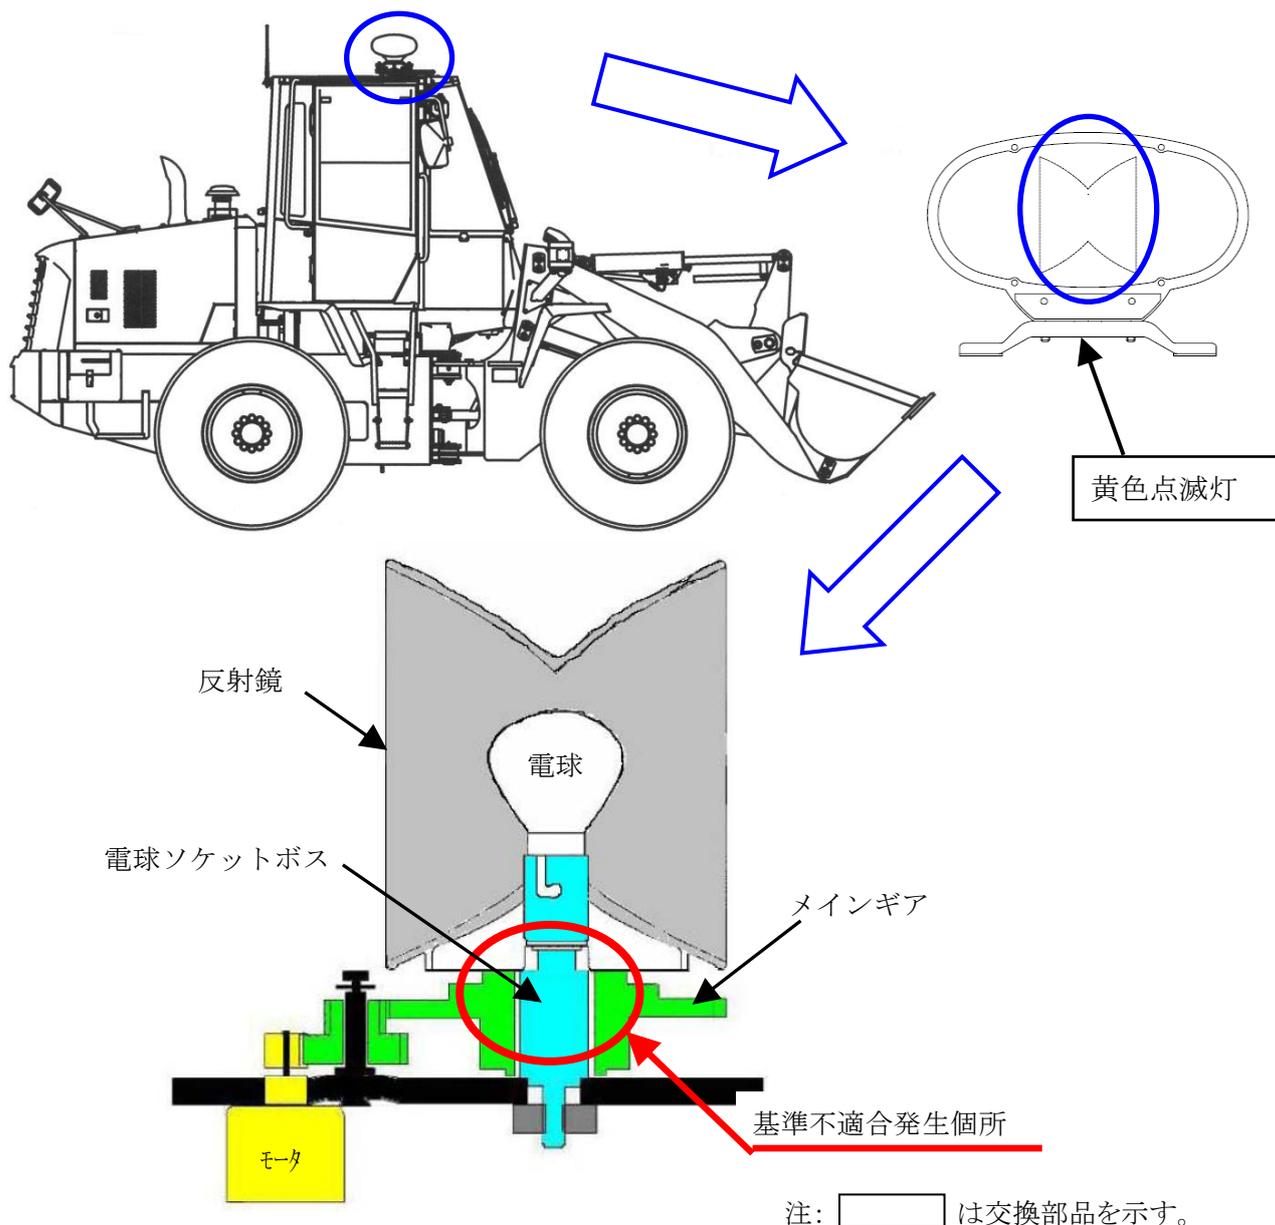
道路維持作業用自動車に備える黄色点滅灯において、反射鏡を回転させるメインギアの製造バラツキにより、低温時に収縮してメインギア内径と電球ソケットボスとの隙間が無くなる場合がある。その場合、メインギアおよび反射鏡が動かなくなるため、点滅灯が点滅しなくなる。

改善措置の内容:全車両、黄色点滅灯一式を対策品と交換する。

識別:黄色点滅灯に白ペンキを塗布し、識別する。
