# 改善箇所説明図

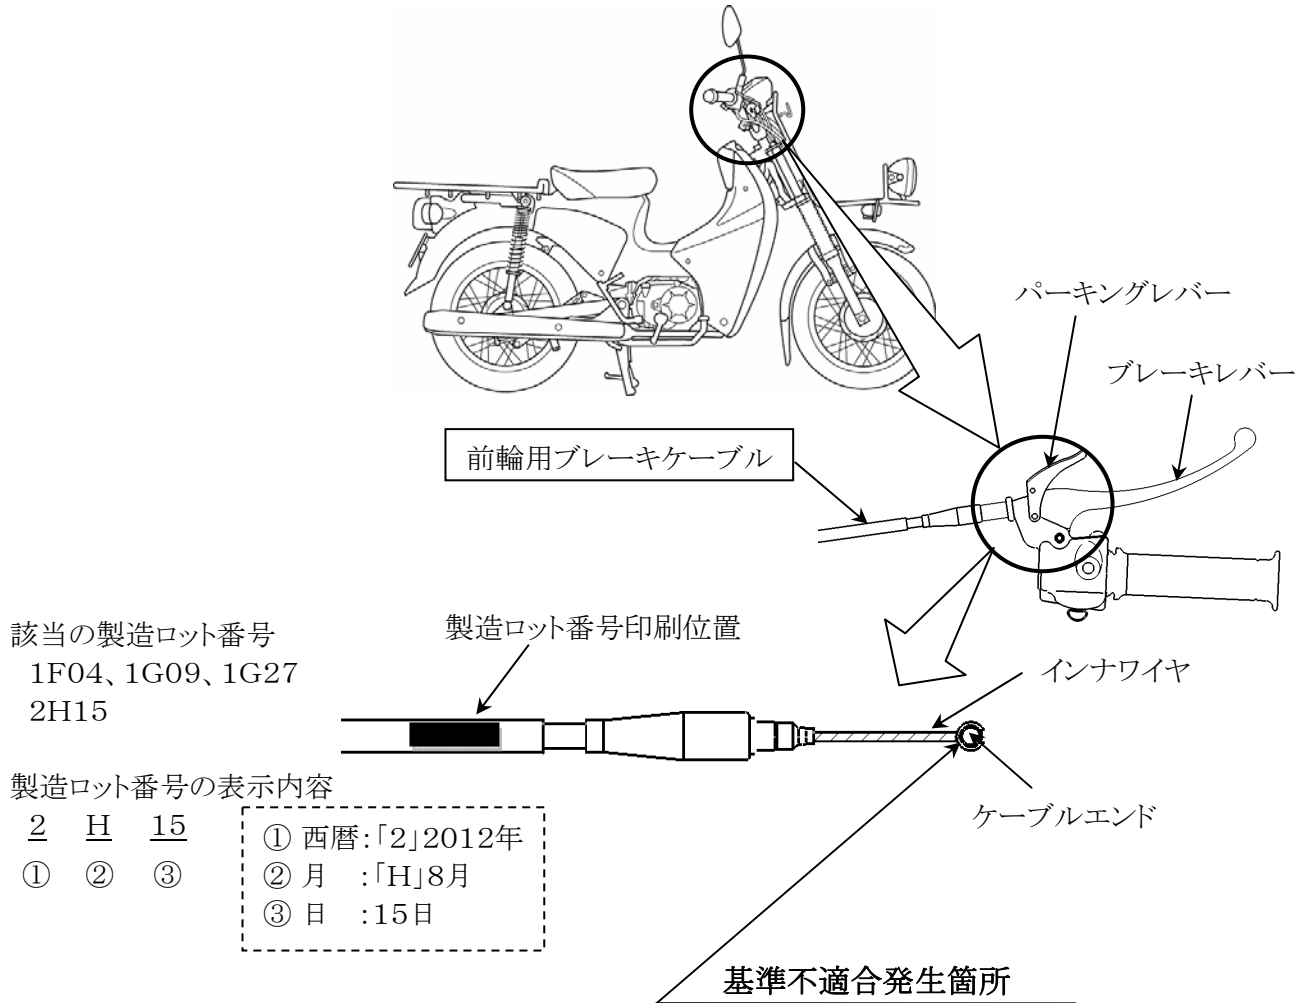
前輪ブレーキにおいて、ケーブルエンドへのインナワイヤ鑄込み位置が不適切なため、坂道などの駐停車時に使用するパーキングレバーの操作を繰り返し行くと、ケーブルエンドが破損し、前輪ブレーキが利かなくなるおそれがある。

注：  は交換部品を示す。

全車両、前輪用ブレーキケーブルを良品と交換する。なお、改善措置用部品の供給に時間を要することから、当面の暫定措置として、全車両のブレーキケーブルの遊び量を指定値に調整するとともに、ケーブルエンドを点検し、損傷のあるものはブレーキケーブルを良品と交換する。また、ブレーキケーブルの製造ロット番号を確認し、該当するものはブレーキケーブルを良品と交換する。

識別：車台番号付近に白色の識別ラベルを貼付する。
