改善箇所説明図

基準不適合発生箇所

改善の内容

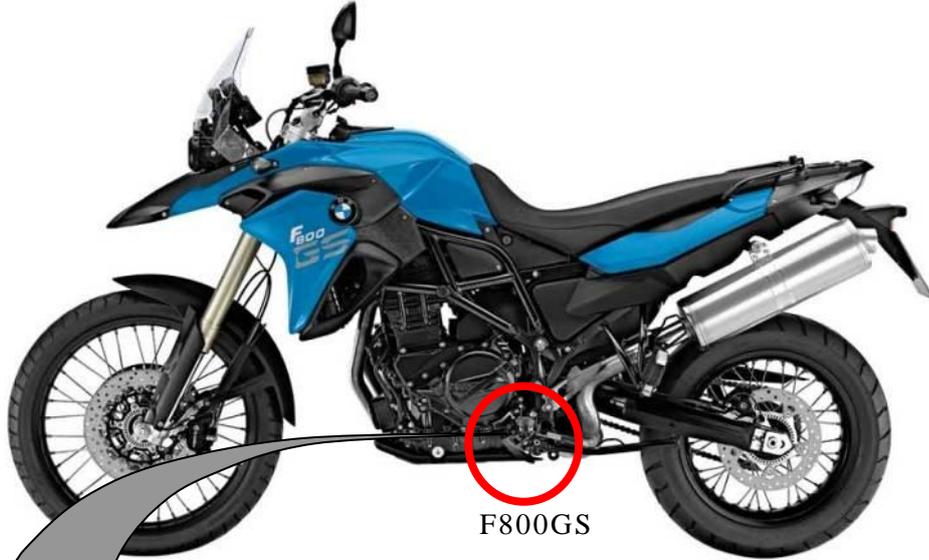
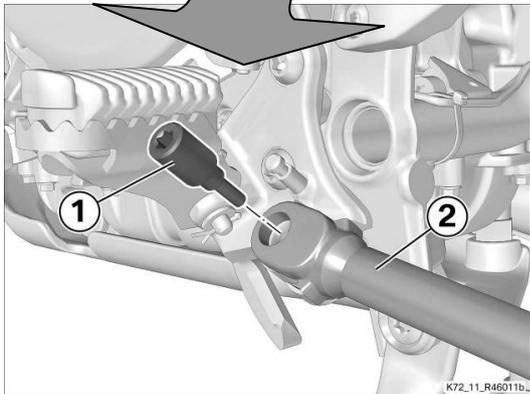
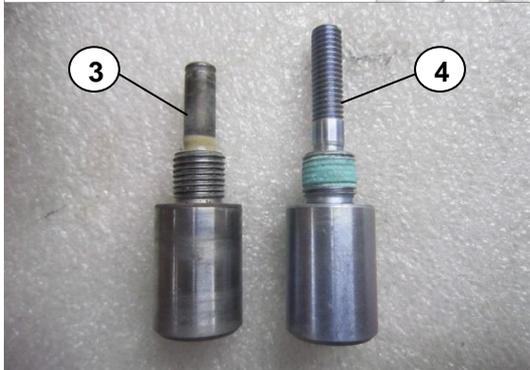
- ①: サイドスタンド固定ボルト
- ②: サイドスタンド
- ③: 対策前サイドスタンド固定ボルト (スナップリングにて固定)
- ④: 対策品サイドスタンド固定ボルト (ナットにて固定)

注: は交換部品を示す

サイドスタンドスイッチの固定方法が不適切なため、固定が外れて当該スイッチが緩むことがある。そのため、ギアが入った状態でサイドスタンドが出された際に作動するべきエンジン停止機能が作動しないおそれがある。

全車両、サイドスタンドスイッチの固定方法をナットに変更する。また、当該固定方法に対応した対策品のサイドスタンド固定ボルトに交換する。

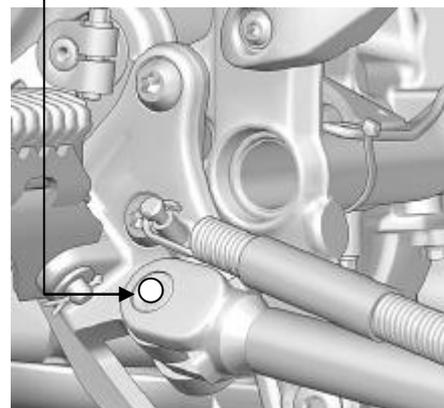
識別マーク(白点)

サイドスタンド固定ボルト上に白ペイントマークを付ける (図示とおりに)
