改善箇所説明図

C600S

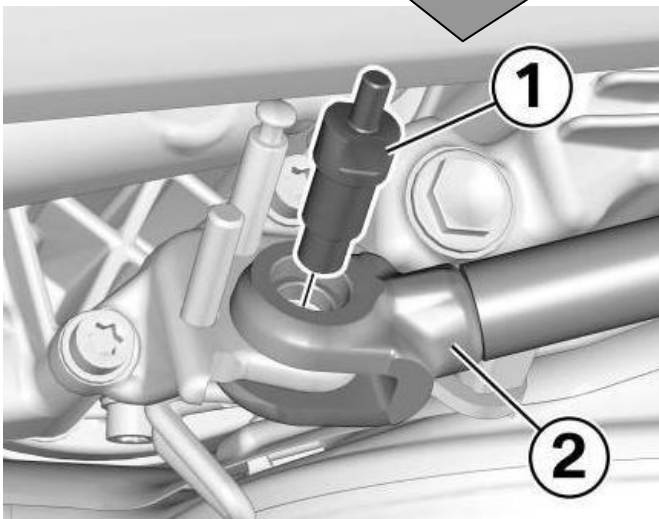
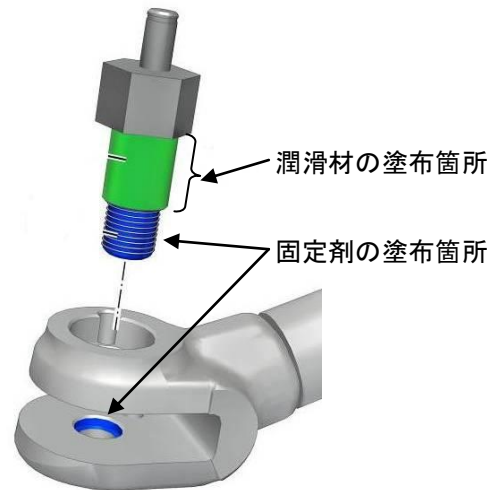
①： サイドスタンド固定ボルト

②： サイドスタンド

注： は対象部品を示す

基準不適合発生箇所

サイドスタンドを車体及びサイドスタンドスイッチと固定しているサイドスタンド固定ボルトが、振動により緩むことがある。そのため、サイドスタンドスイッチがサイドスタンドの位置を正しく検知できなくなることで、サイドスタンドを格納してもエンジンが始動できなくなるおそれがある。また、サイドスタンドが地面と擦れ、走行に支障をきたすおそれがある。

改善の内容

全車両、サイドスタンド固定ボルトを取り外し、潤滑剤及び固定剤を塗布して再度取り付けを行う。

識別マーク(白点)

サイドスタンド上に白ペイントマークを付ける(図示とおり)
