改善箇所説明図

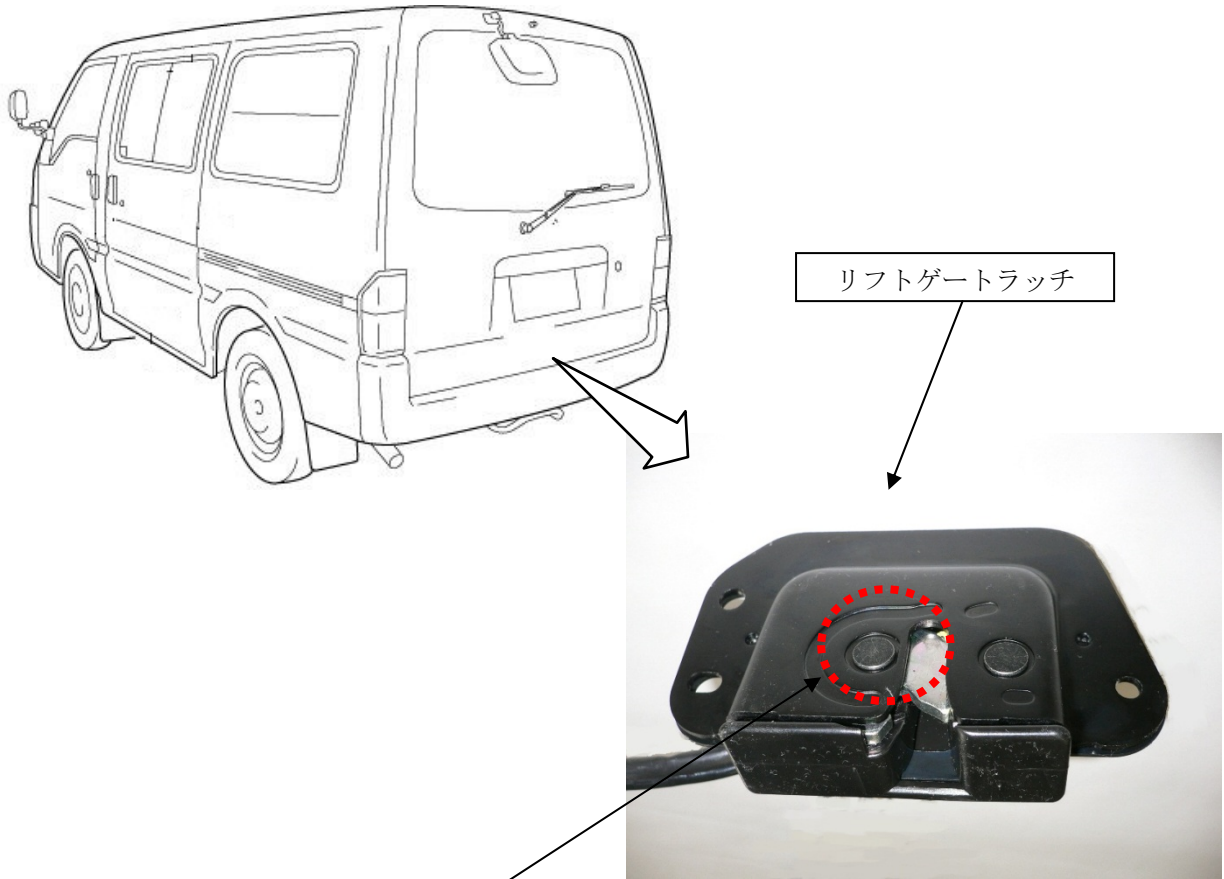
リフトゲートのラッチにおいて、製造不良により当該ラッチ内部の部品寸法が不適切なため、ロック機構が正常に作動せず、リフトゲートが完全にロックしないことがある。そのため、最悪の場合、走行中にリフトゲートが開くおそれがある。

注) は、交換する部品を示す。

当該リフトゲートラッチを良品と交換する。
