改善箇所説明図

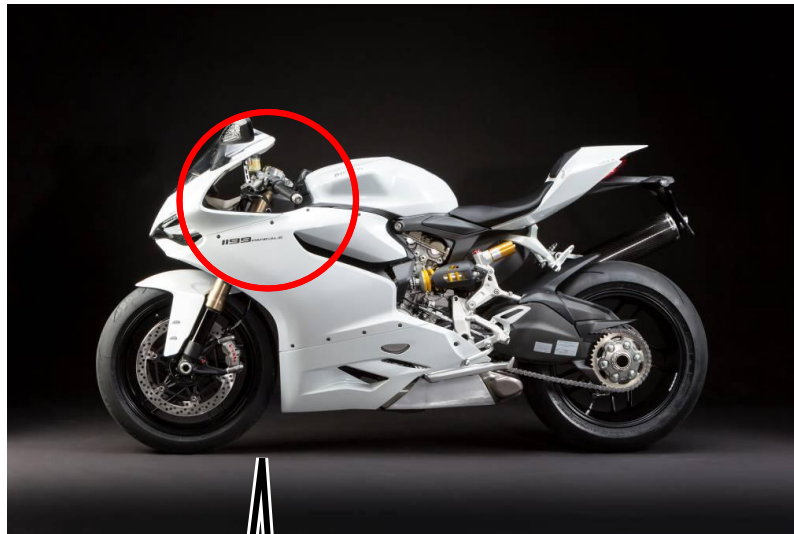
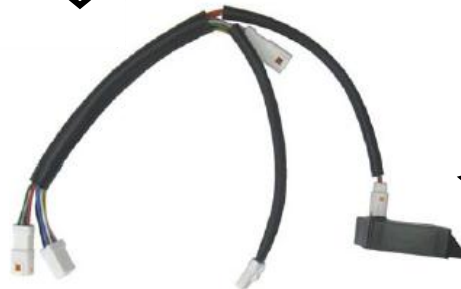
配線

注：□ は
改善箇所を示す

基準不適合発生箇所

方向指示器等の操作に使用する左ハンドルスイッチにおいて、電源供給回路の設計が不適切なため、複数の操作を同時または連続で行うと当該スイッチに供給される電圧が不足して方向指示器のオンオフ、警音器及び前照灯の切替が作動しない場合がある。

改善の内容

対策用の配線を追加する。
